Constat de risque d'exposition au plomb CREP

Numéro de dossier : 146/07/2023 SUBE
 Norme méthodologique employée : AFNOR NF X46-030
 Arrêté d'application : Arrêté du 19 août 2011
 Date du repérage : 24/07/2023

Adresse du bien immobilier
Localisation du ou des bâtiments : Département :... Alpes-de-Haute-Provence Adresse : 2 Rue Jules BOURDIN Commune : 04700 ORAISON Section cadastrale G, Parcelle(s) n° 390 Désignation et situation du ou des lot(s) de copropriété : Ce bien ne fait pas partie d'une copropriété

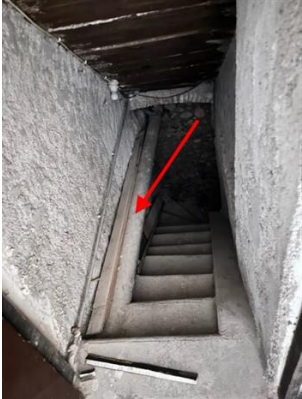
Localisation	Identifiant + Description	Conclusion (justification)	Etat de conservation** et préconisations*	Photo
Sous-Sol - Cave	<p><u>Identifiant:</u> M001 <u>Description:</u> Conduit en fibres ciment <u>Liste selon annexe.13-9 du CSP:</u> B</p>	Présence d'amiante (sur jugement de l'opérateur)	<p>Matériau non dégradé</p> <p>Résultat EP**</p> <p>Préconisation : Il est recommandé de réaliser une évaluation périodique.</p>

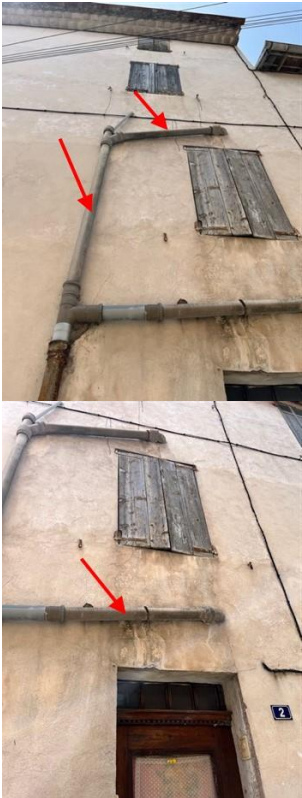
Extérieur (façade) - Rez de chaussée	<p><u>Identifiant:</u> M002 <u>Description:</u> Conduit en fibres ciment <u>Liste selon annexe.13-9 du CSP:</u> B</p>	Présence d'amiante (sur jugement de l'opérateur)	<p>Matériau non dégradé</p> <p>Résultat EP**</p> <p>Préconisation : Il est recommandé de réaliser une évaluation périodique.</p>

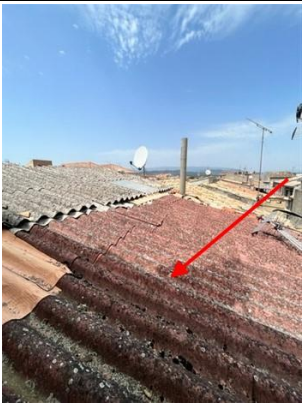
Localisation	Identifiant + Description	Conclusion (justification)	Etat de conservation** et préconisations*	Photo
3ème étage - Toiture R+2	<p><u>Identifiant:</u> M003 <u>Description:</u> Plaques sous tuiles (fibres-ciment) <u>Liste selon annexe.13-9 du CSP:</u> B</p>	Présence d'amiante (sur jugement de l'opérateur)	<p>Matériau non dégradé</p> <p>Résultat EP**</p> <p>Préconisation : Il est recommandé de réaliser une évaluation périodique.</p>

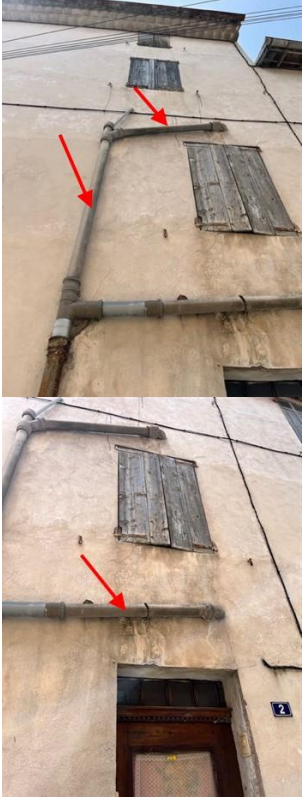
Extérieur (façade) - 1er étage	<p><u>Identifiant:</u> M004 <u>Description:</u> Conduit en fibres ciment <u>Liste selon annexe.13-9 du CSP:</u> B</p>	Présence d'amiante (sur jugement de l'opérateur)	<p>Matériau non dégradé</p> <p>Résultat EP**</p> <p>Préconisation : Il est recommandé de réaliser une évaluation périodique.</p>

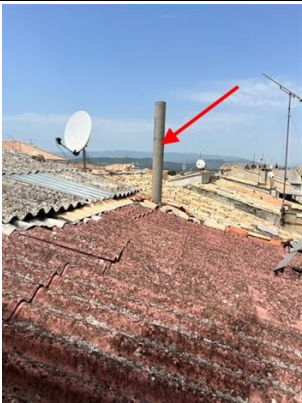
Localisation	Identifiant + Description	Conclusion (justification)	Etat de conservation** et préconisations*	Photo
3ème étage - Toiture R+2	<p><u>Identifiant:</u> M006</p> <p><u>Description:</u> Conduit en fibres ciment</p> <p><u>Liste selon annexe.13-9 du CSP:</u> B</p>	Présence d'amiante (sur jugement de l'opérateur)	<p>Matériau non dégradé</p> <p>Résultat EP**</p> <p>Préconisation : Il est recommandé de réaliser une évaluation périodique.</p>

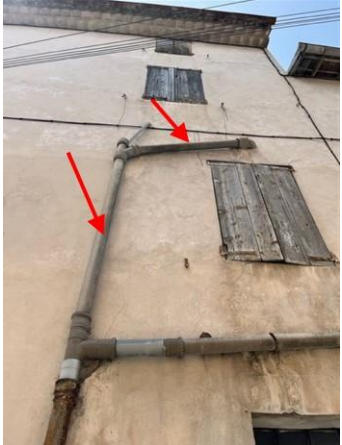
<p>Photo n° PhA001 Localisation : Extérieur (façade) - Rez de chaussée Ouvrage : Conduits en toiture et façade Partie d'ouvrage : Conduit en fibres ciment Description : Conduit en fibres ciment Localisation sur croquis : M002</p>
