PROCES-VERBAL DESCRIPTIF

Et nous autorisant à dresser un Procès-Verbal Descriptif d'un ensemble immobilier comprenant les lots n°1, 2, 3, 4, 5 et 6 d'un immeuble sis 04700 ORAISON, angle de rue Elie Louis Julien et rue Jules Bourdin, Cadastéré Section G n°390 pour 1a et 15ca, lieudit le Village.

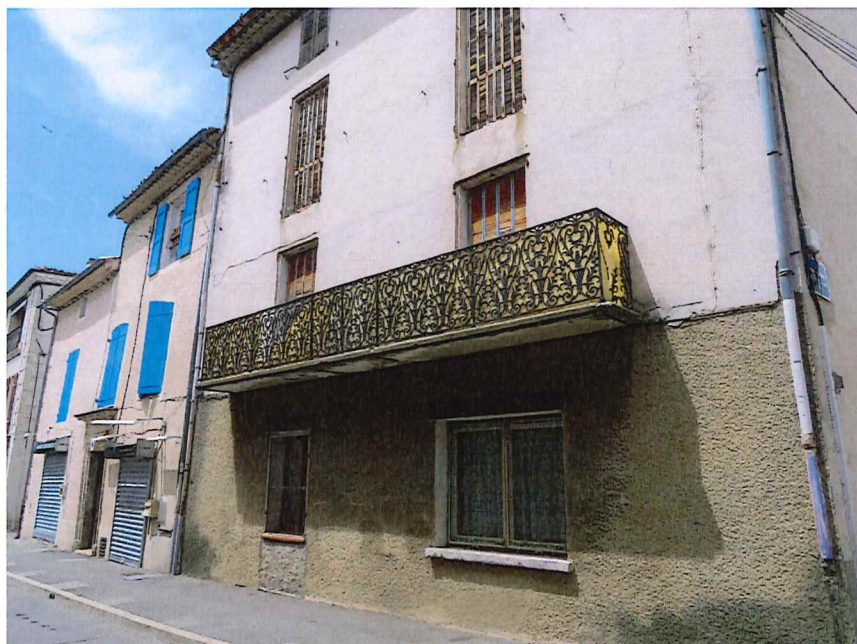
La façade est datée avec quelques fissures d'usage.

Les huisseries et volets en bois sont hors d'âge.

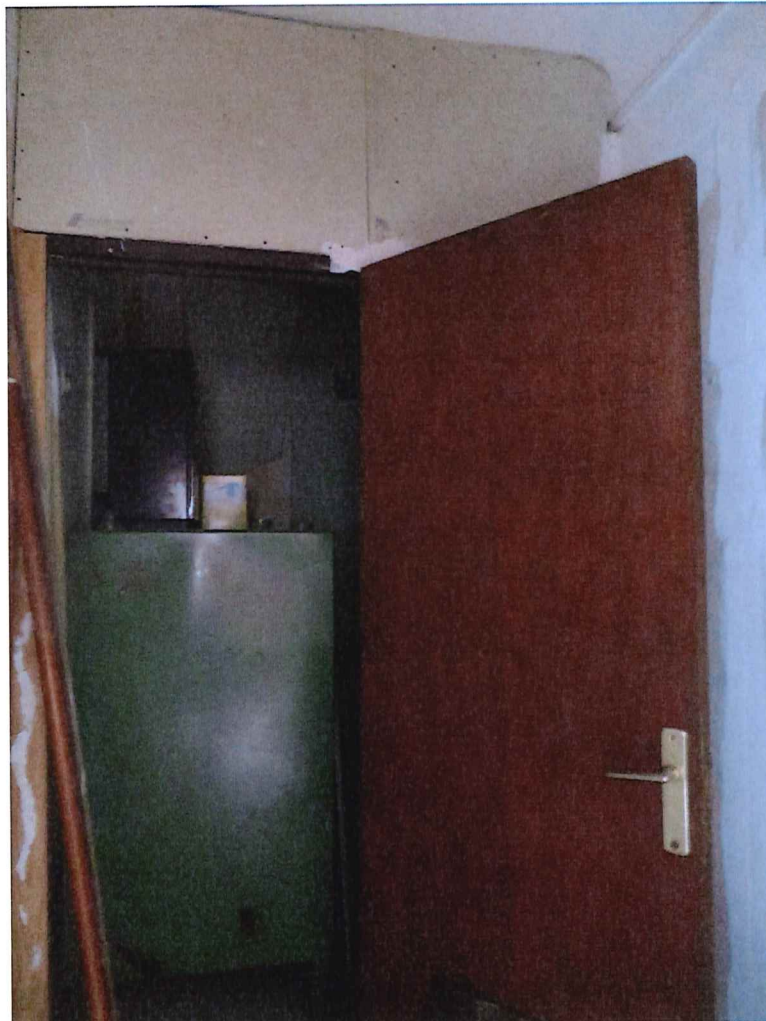
La petite pièce a été fermée avec une cloison en placoplatre non jointée, en état d'usage.

Les reste de cette pièce est « dans son jus ».

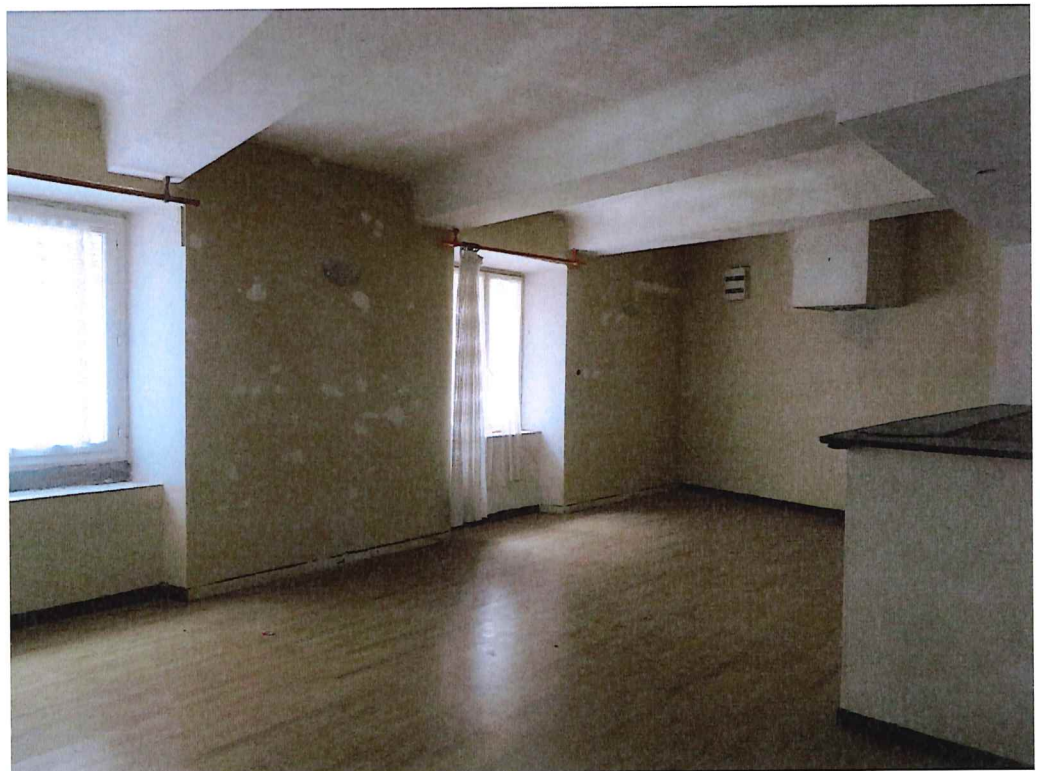
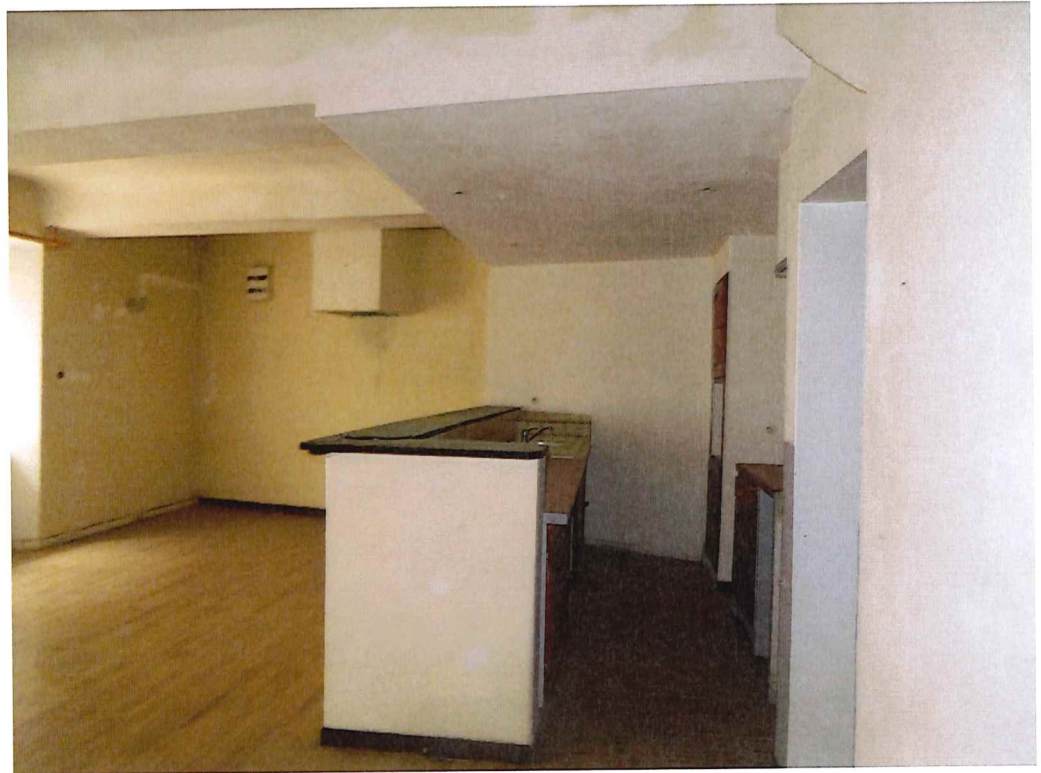
Les murs et plafonds couverts de peintures sont en mauvais état, le sol est couvert d'un parquet flottant en mauvais état.

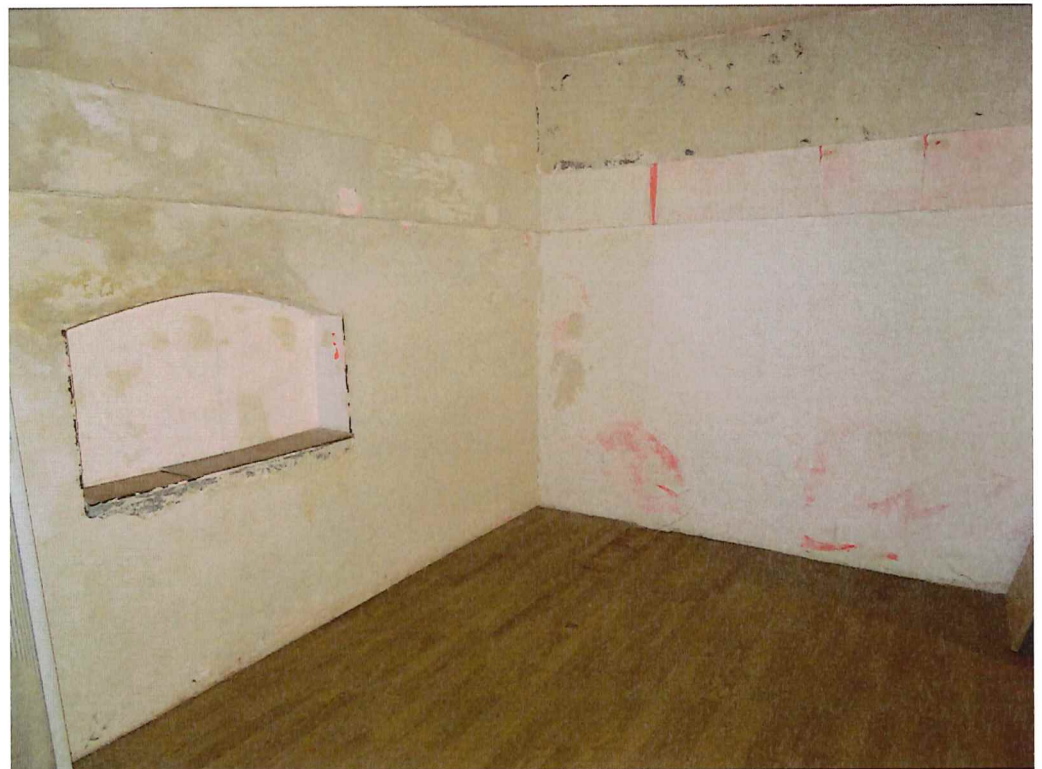
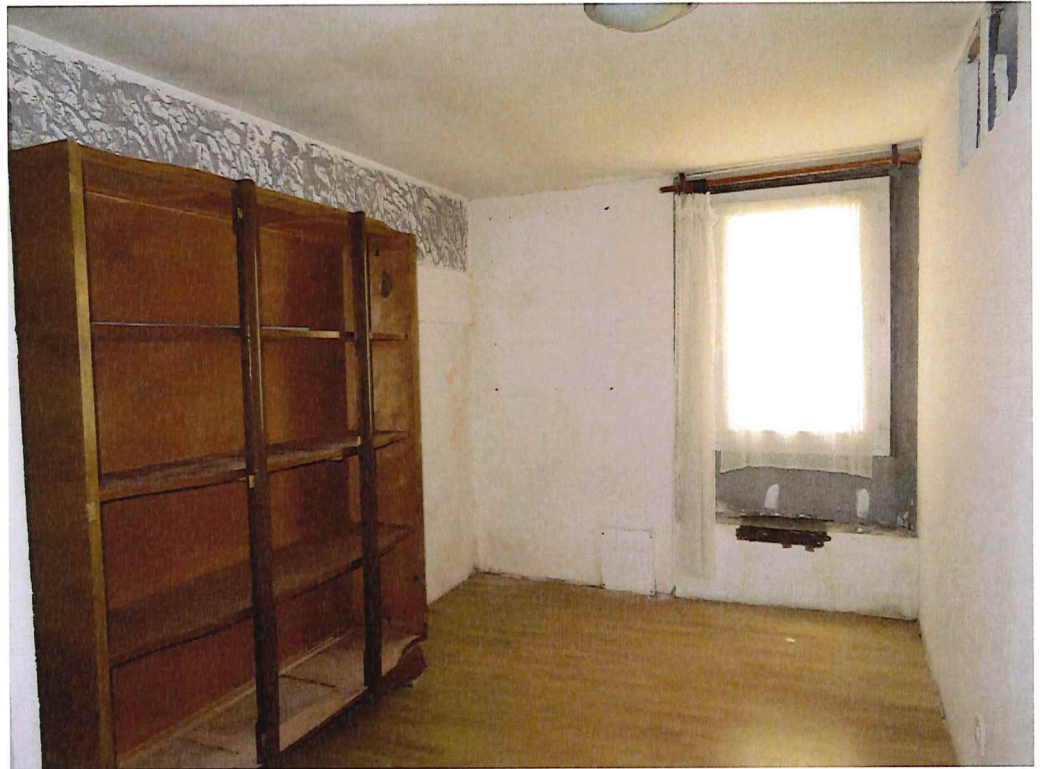
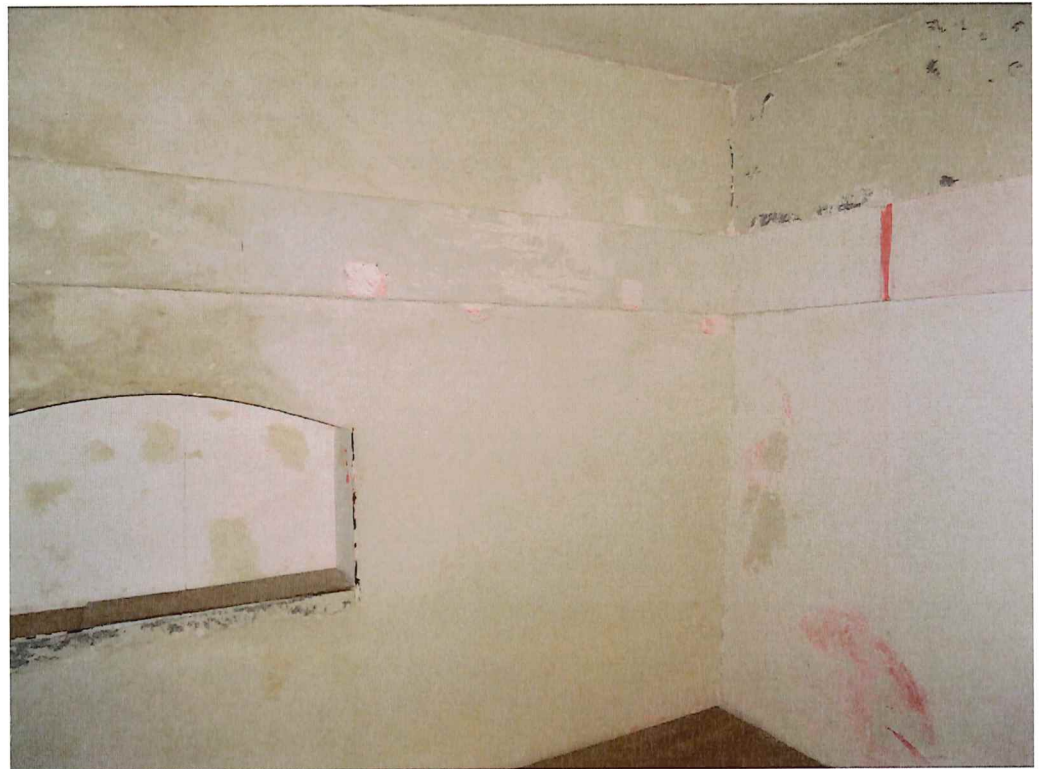
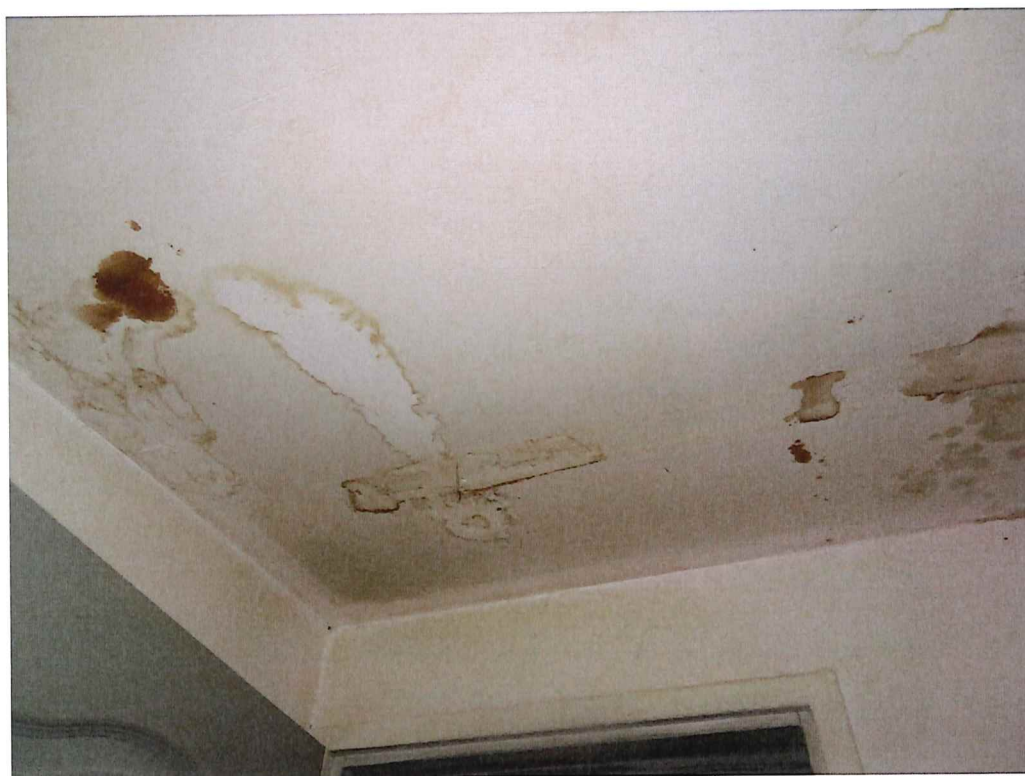
Le sol est couvert de parquet flottant en mauvais état.

Les murs sont brut avec traces d'humidité et de peinture de couleur variée.

Le plafond blanc présente de nombreuses traces d'infiltrations et un vaste trou en entrant à gauche est colmaté grossièrement.

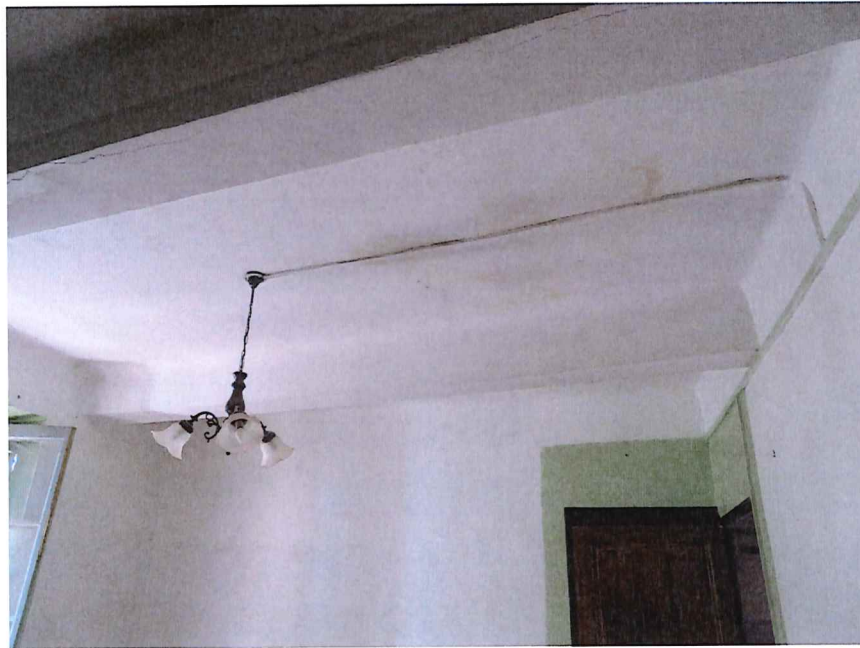
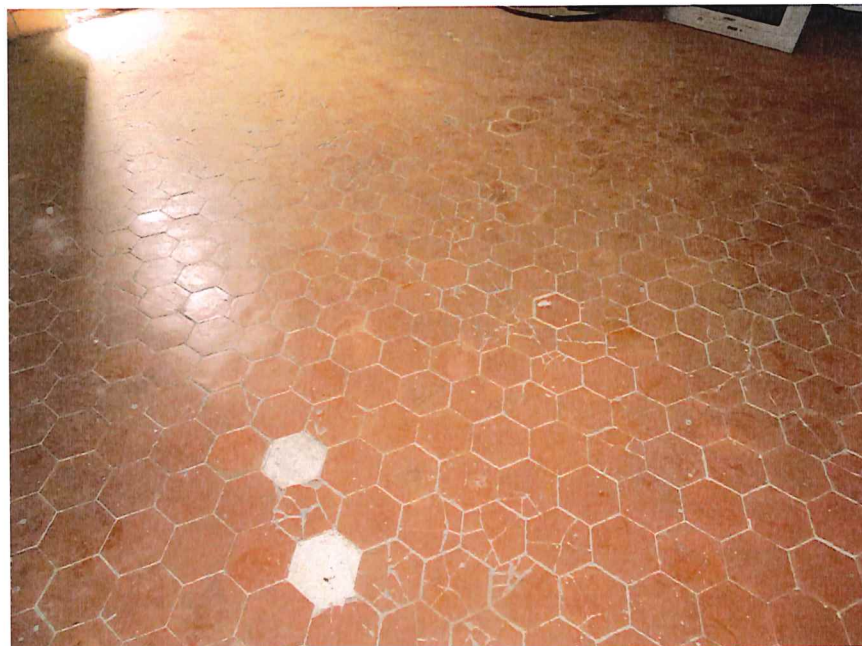
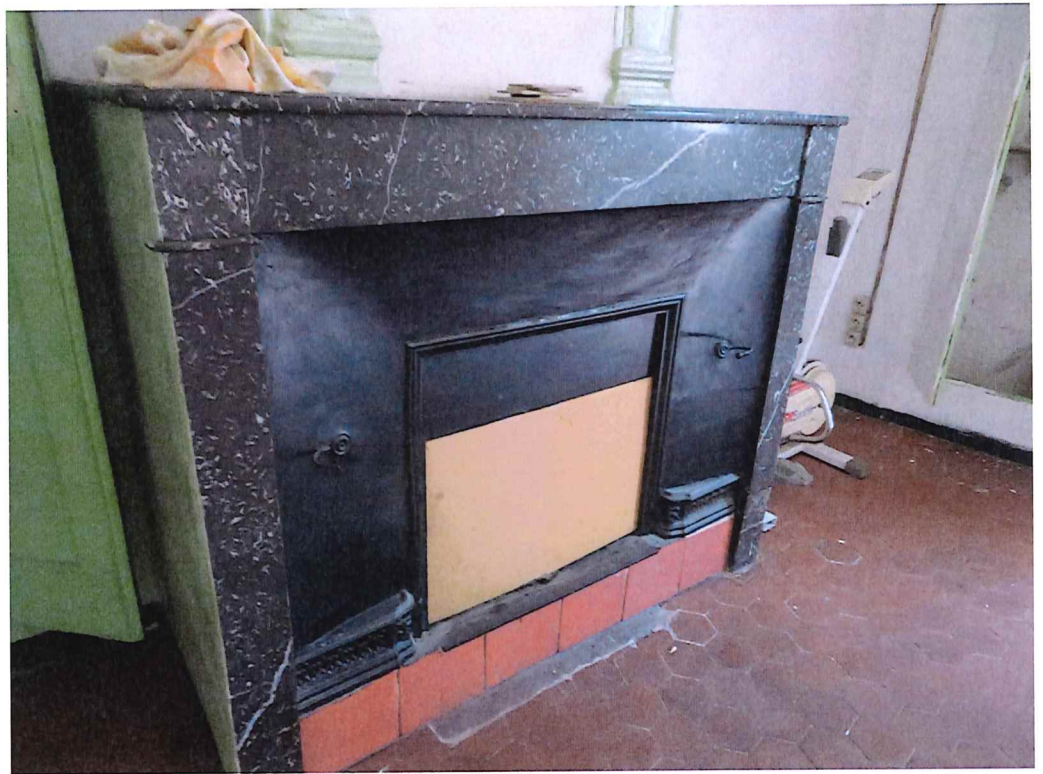
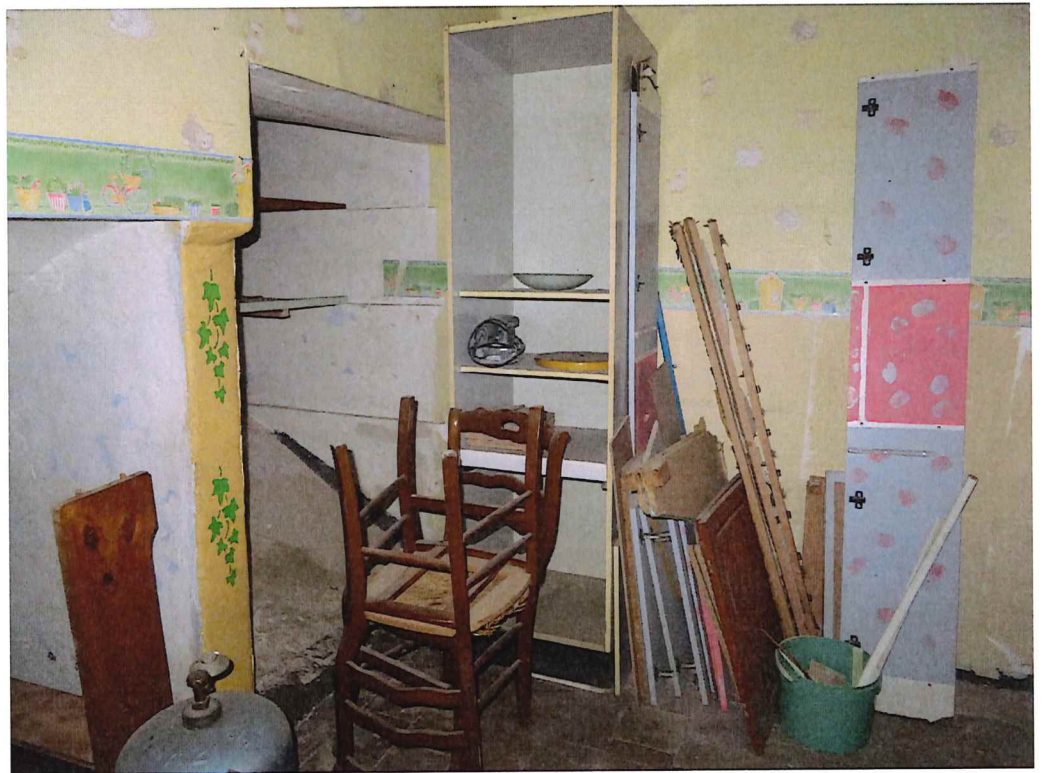
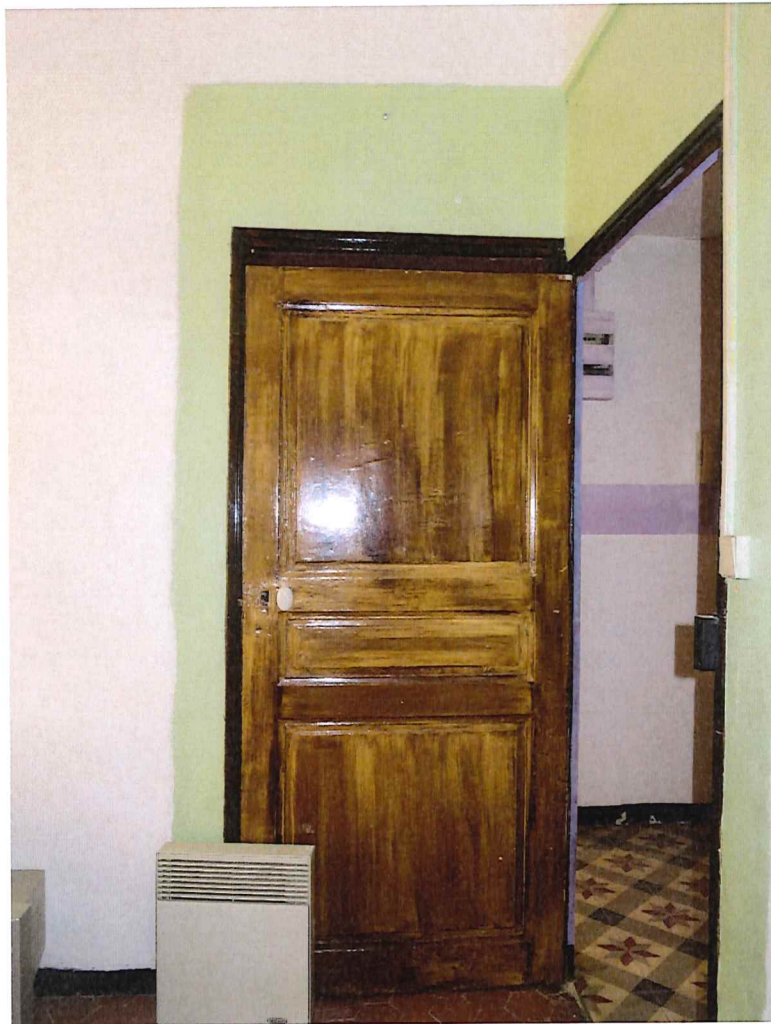
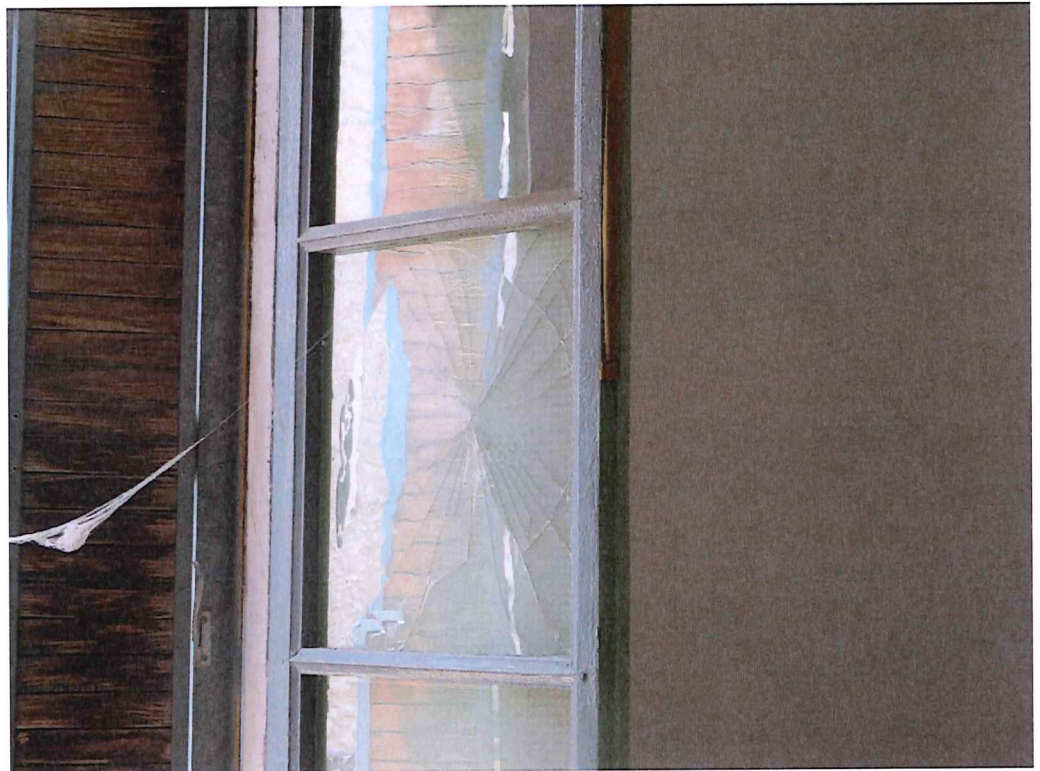
Il existe au sol des tommettes anciennes état d'usage avec quelques tommettes manquantes.

Une vaste porte fenêtre en bois datée avec vitrage cassé ouvre sur un balcon côté Rue Elie Louis Julien.

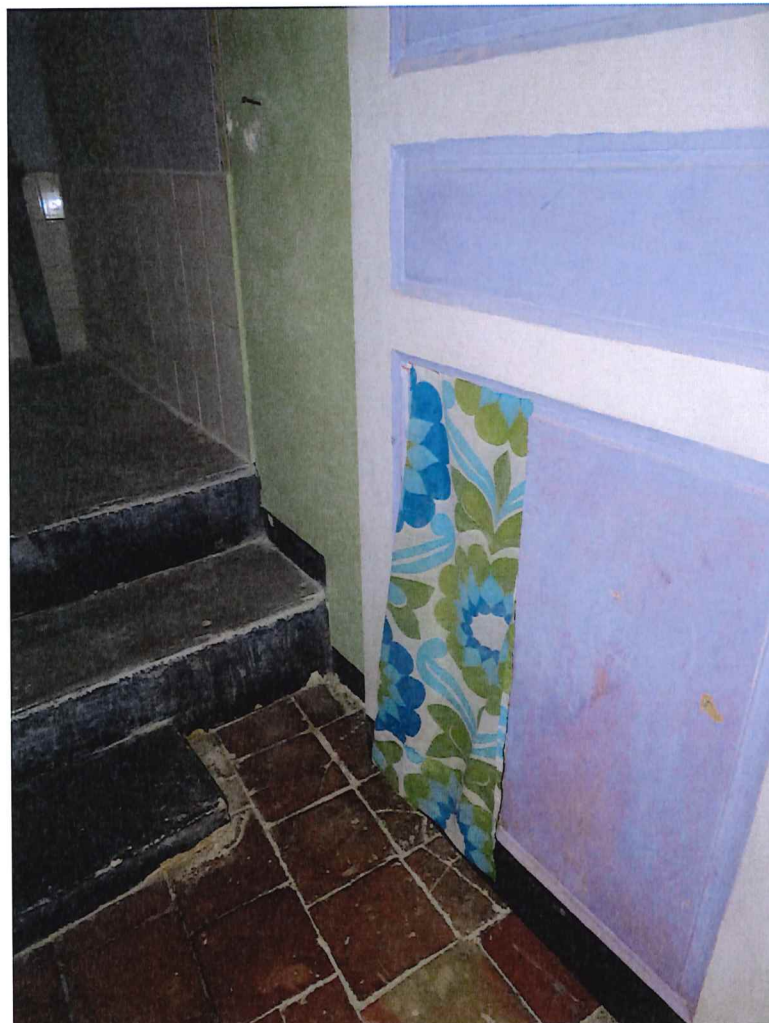
La porte bois permettant l'accès à cet espace est peinte grossièrement avec un trou en partie basse.

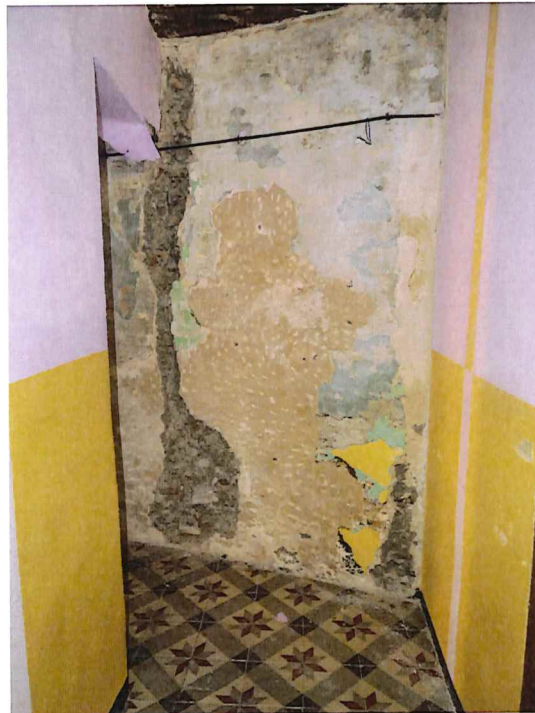
Le mur de gauche est partiellement décroûté, en très mauvais état.

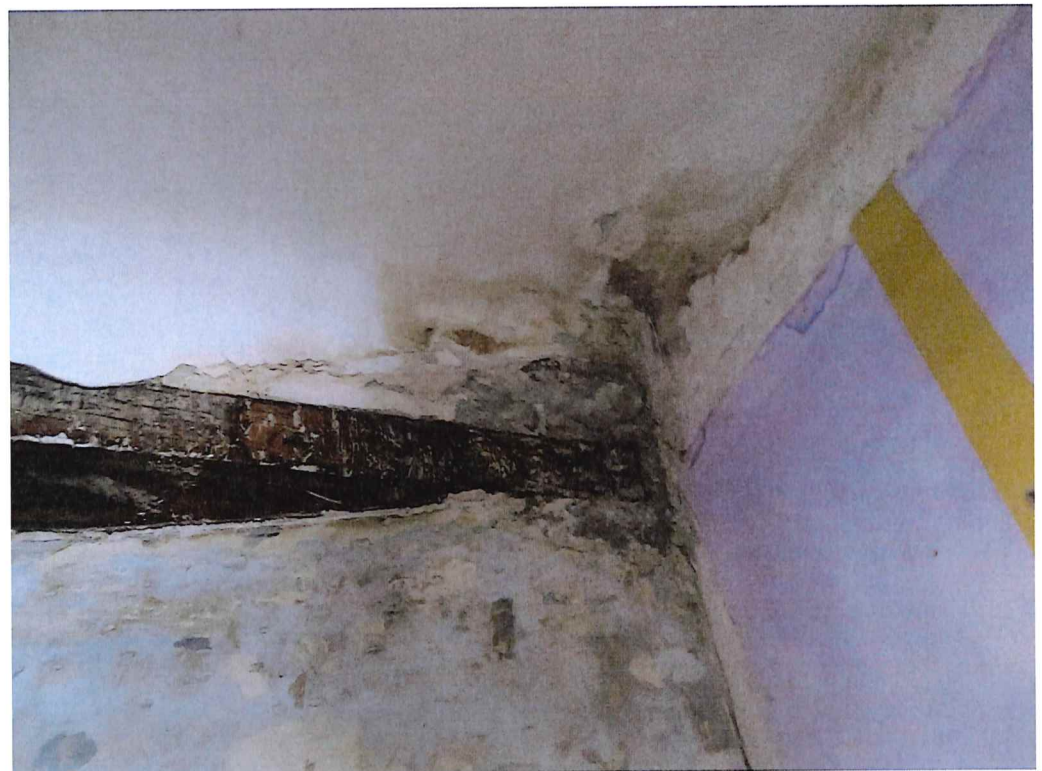
Le plafond présente par endroit des traces d'infiltrations importantes.

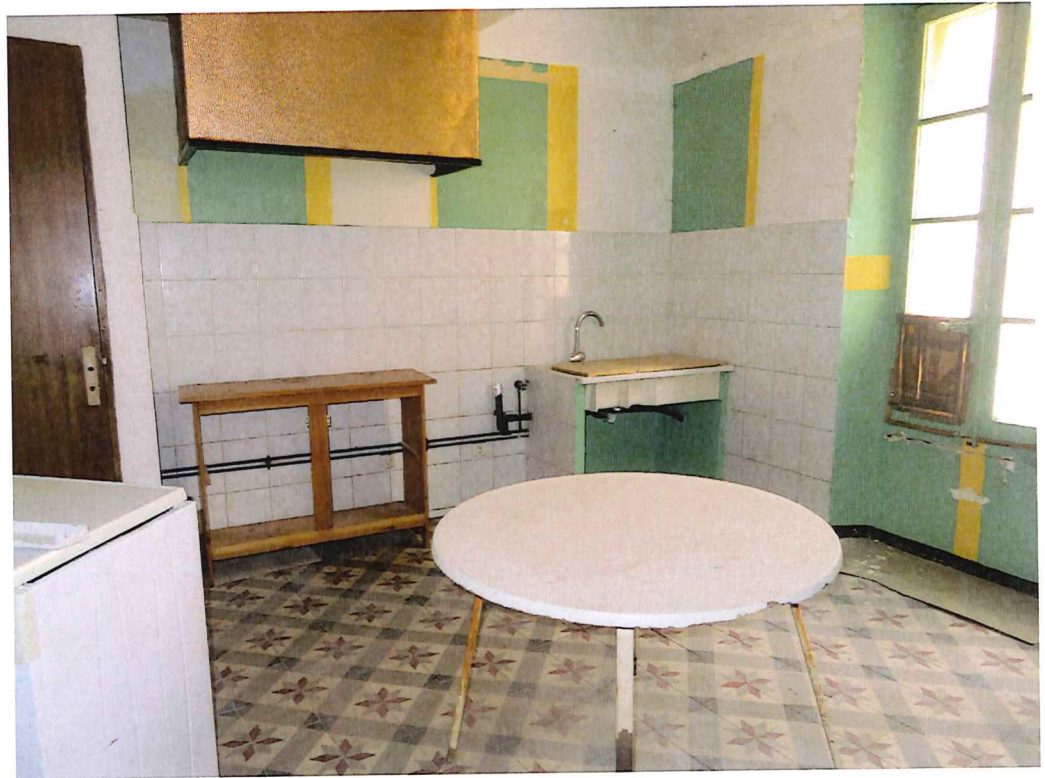
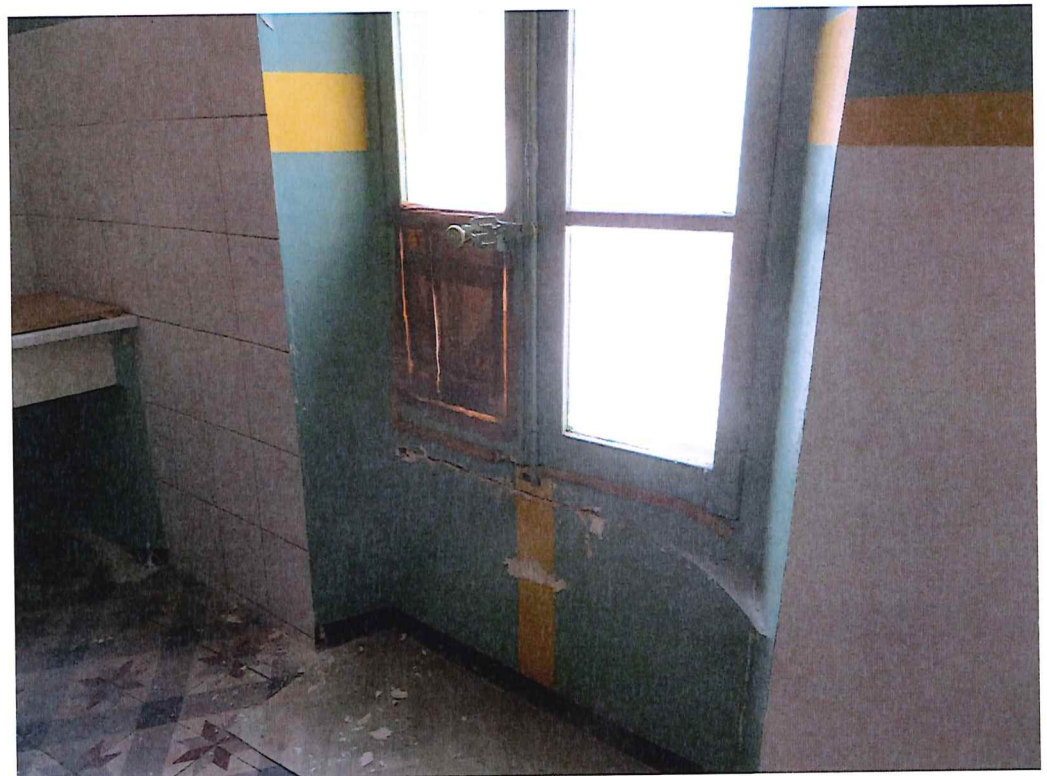
Une fenêtre en bois datée avec vitrage cassé ouvre sur la rue Jules Bourdin.

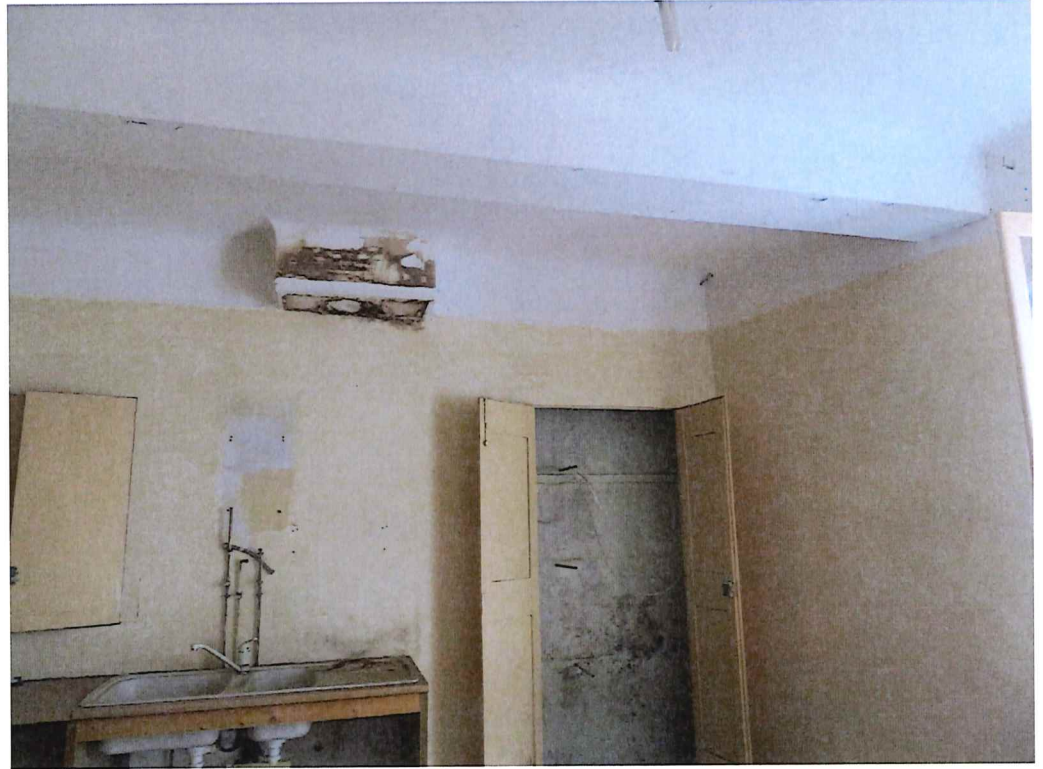
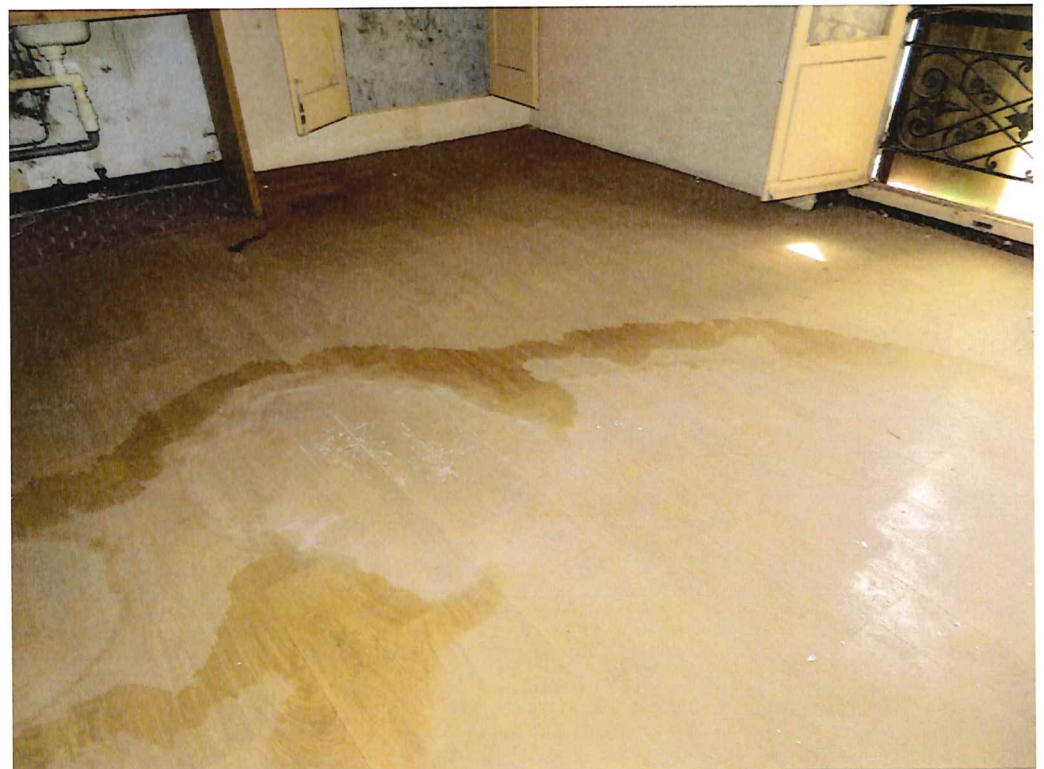
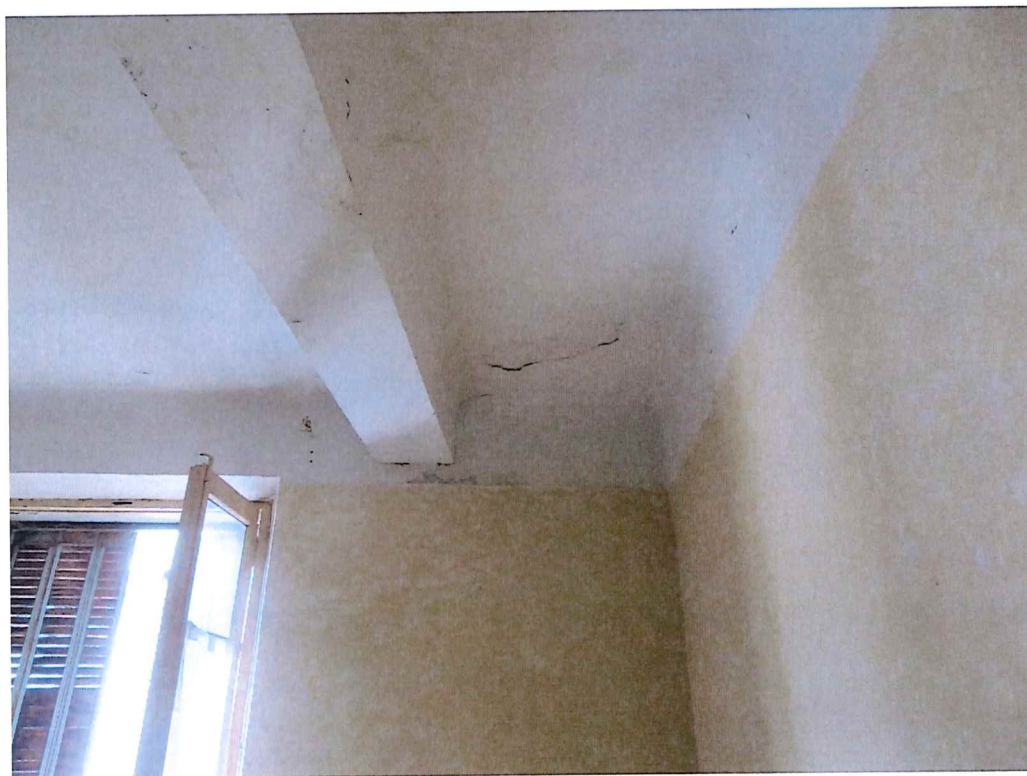
Il existe au sol un vinyl aspect parquet en mauvais état avec traces d'infiltration.

Les murs et plafond sont peints en jaune et blanc, en mauvais état.

La fenêtre en bois est en mauvais état d'usage.

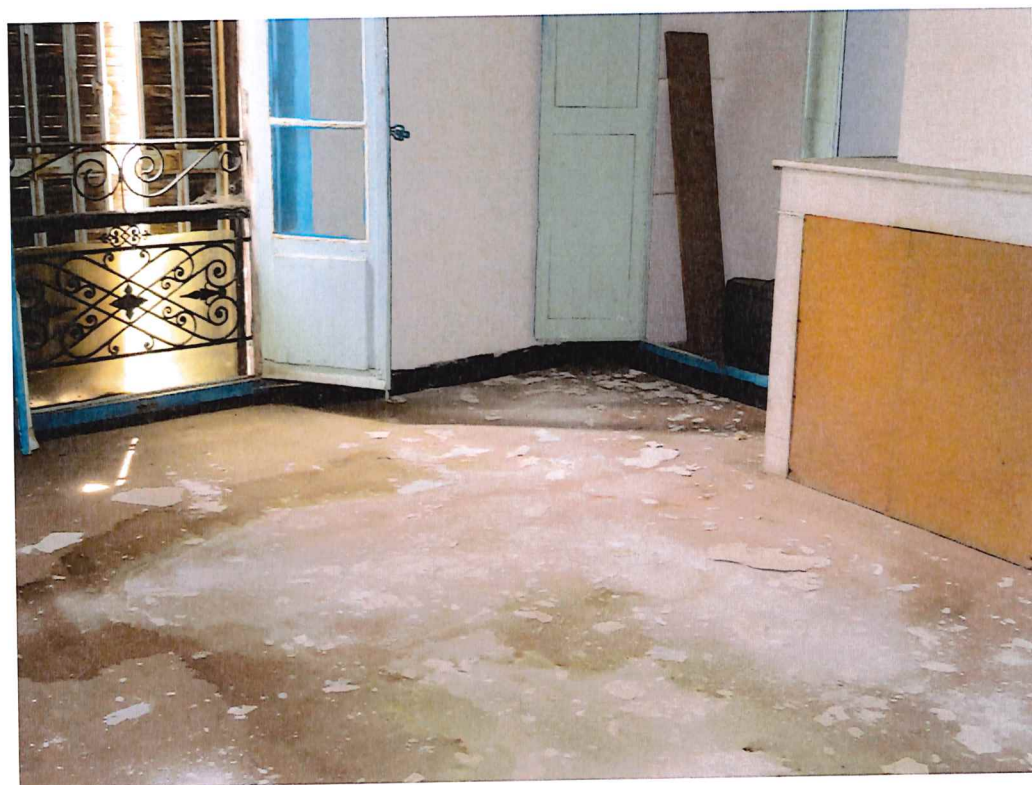
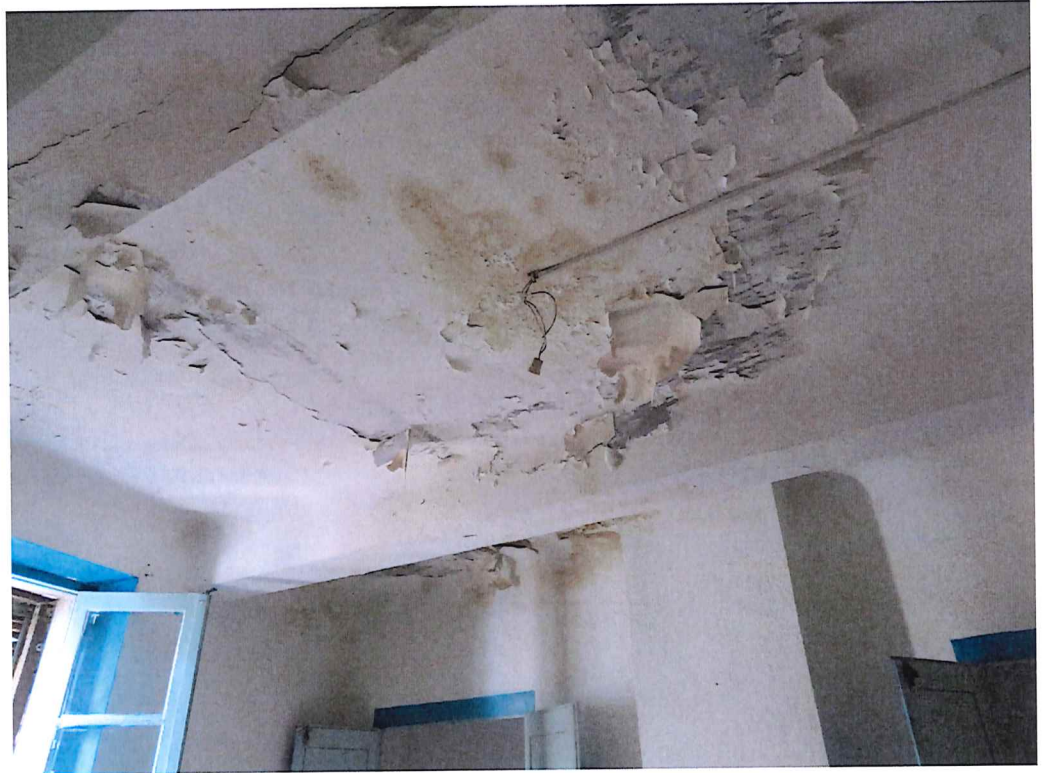
Il existe au sol un vinyl aspect parquet en mauvais état avec traces d'infiltration.

Les murs et plafond sont peints blanc, en mauvais état et écaillé.

La fenêtre en bois est en mauvais tat d'usage.

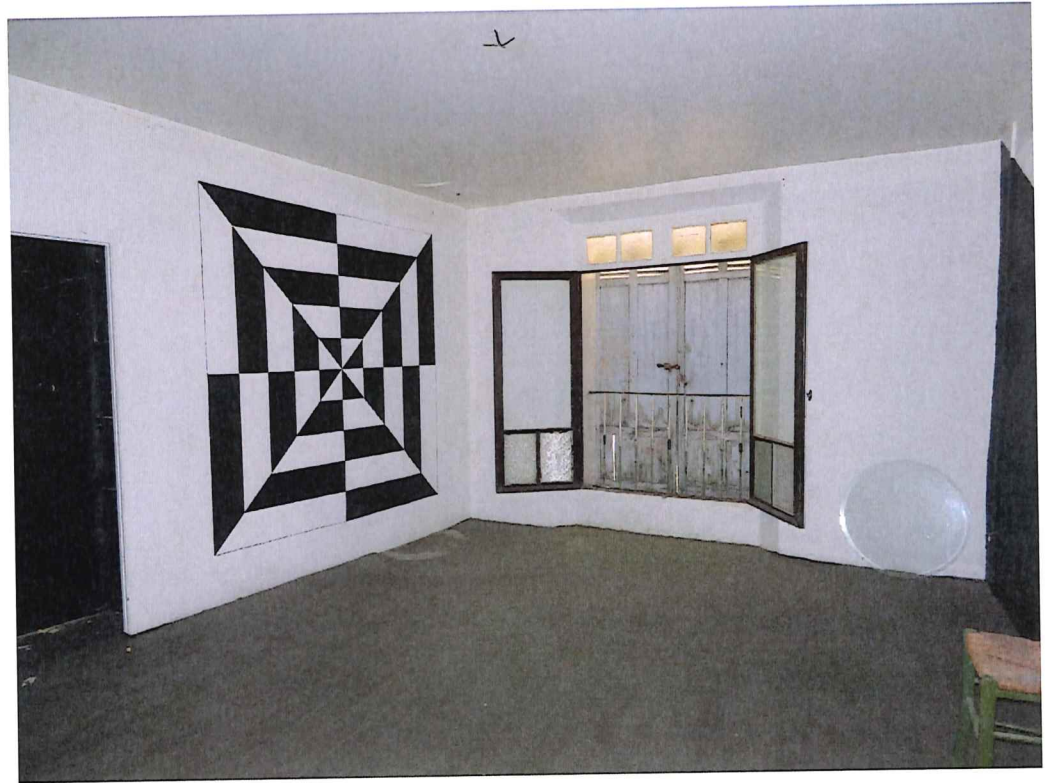
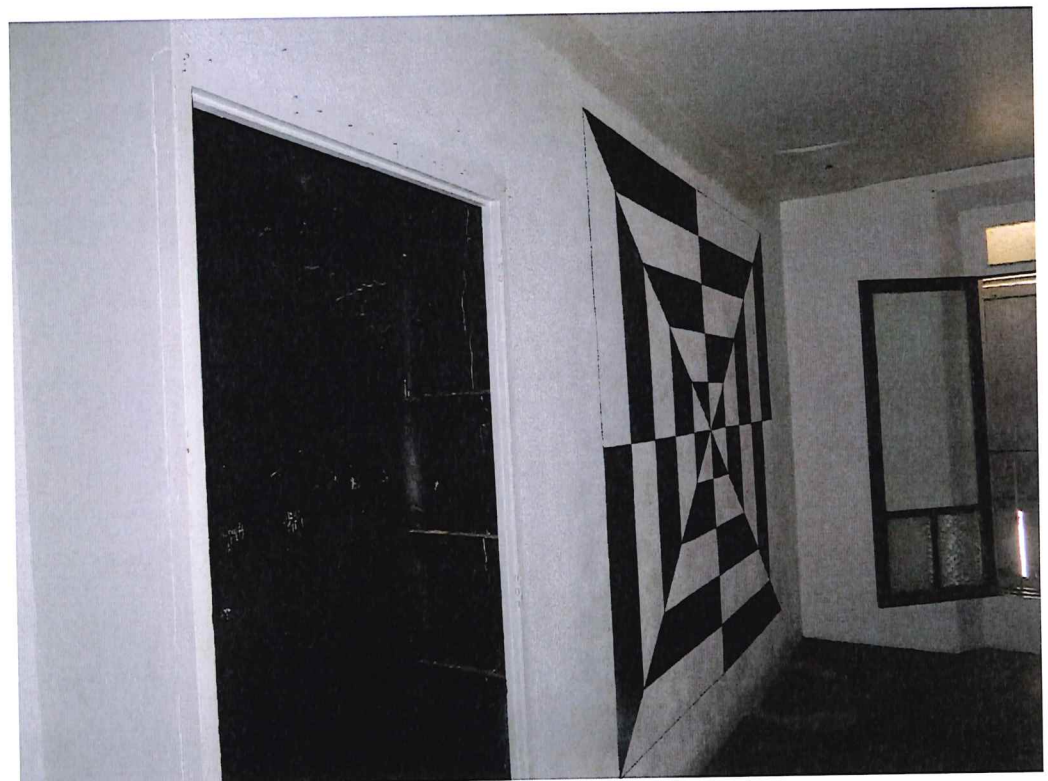
Il existe au sol un vinyl aspect parquet en mauvais état, gondolé avec traces d'infiltration.

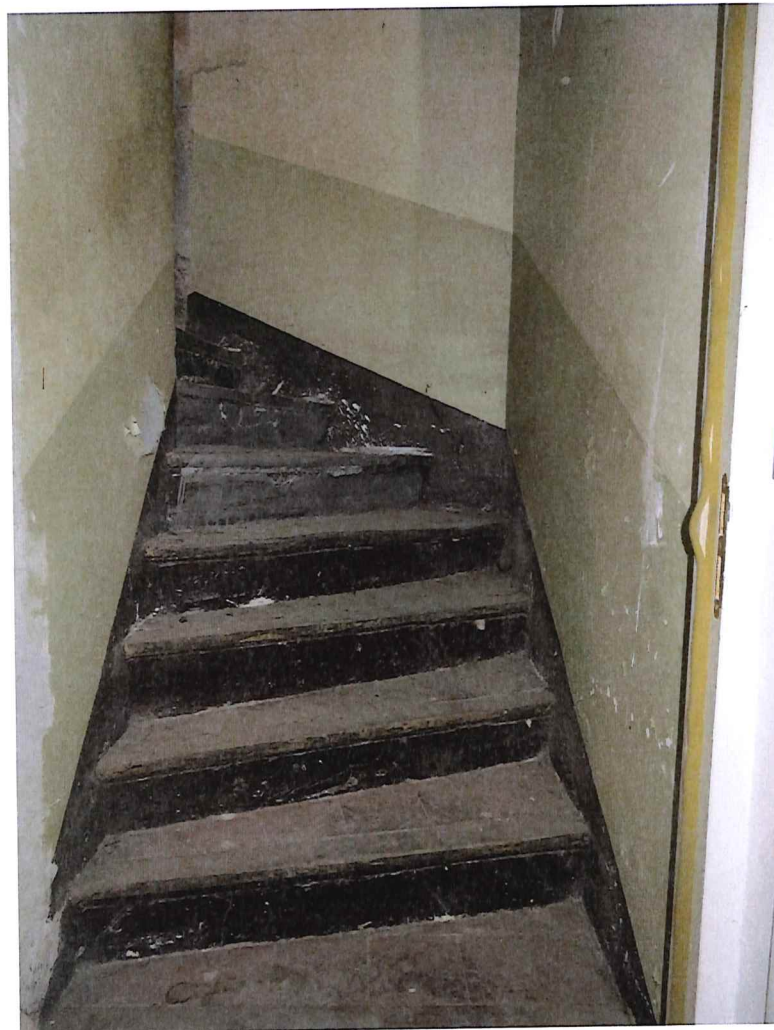
**Nous montons à présent vers les combles,
La cage d'escalier est altérée.**
