PROCES-VERBAL DE DESCRIPTION

LE : LUNDI QUINZE NOVEMBRE DEUX MILLE VINGT ET UN

(05130) TALLARD, 3 Impasse Sainte Agnès

J'ai procédé à la description des lots de copropriété numéros quatre et six (4 et 6) dans un immeuble en copropriété situé sur la Commune de TALLARD (05130), 3 Impasse Sainte Agnès cadastré Section AB Numéro 144 pour 02a 02ca, suivant l'un état descriptif de division reçu le 14 août 1975 par Maître DUCROS, Notaire, publié au Service de la Publicité Foncière de GAP, le 10 octobre et 08 décembre 1975, volume 3806, n°12 :

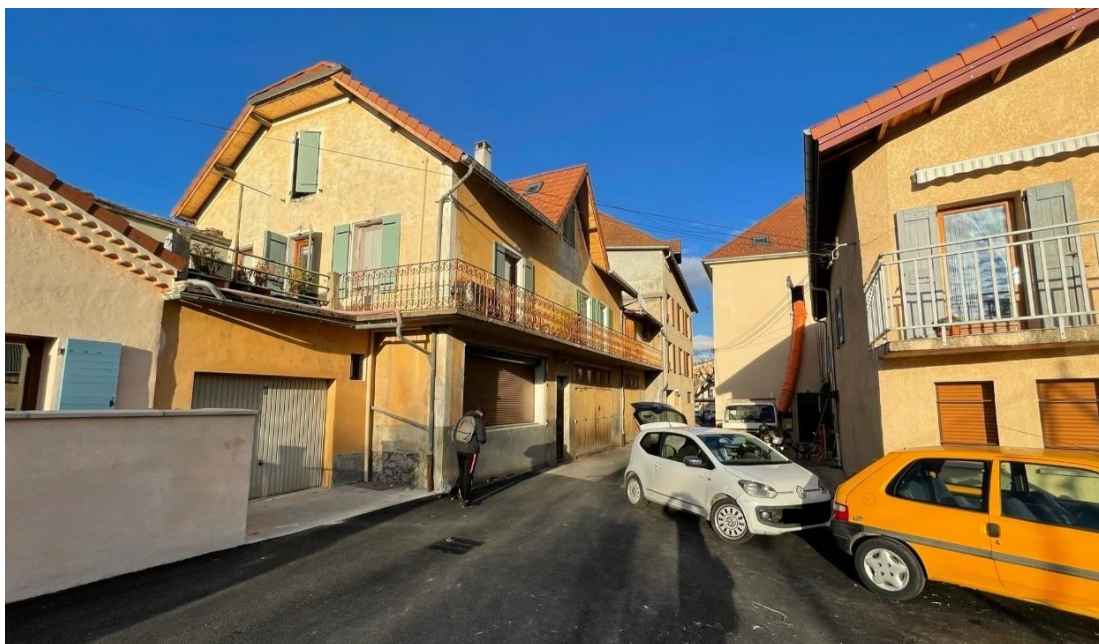
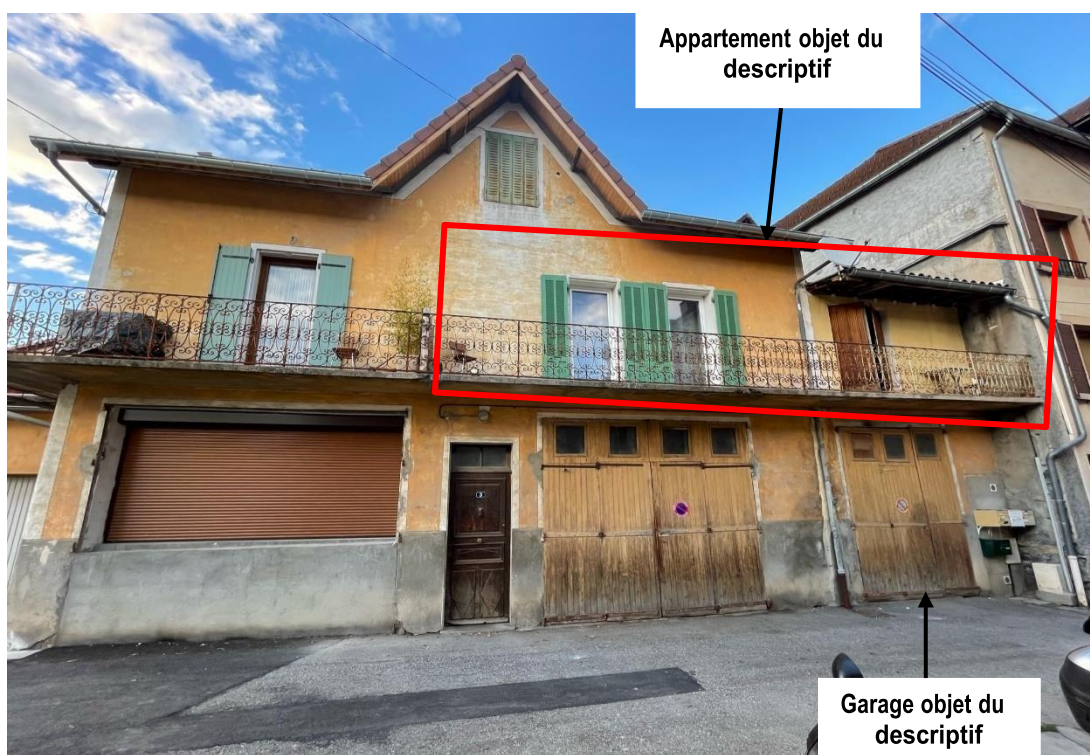
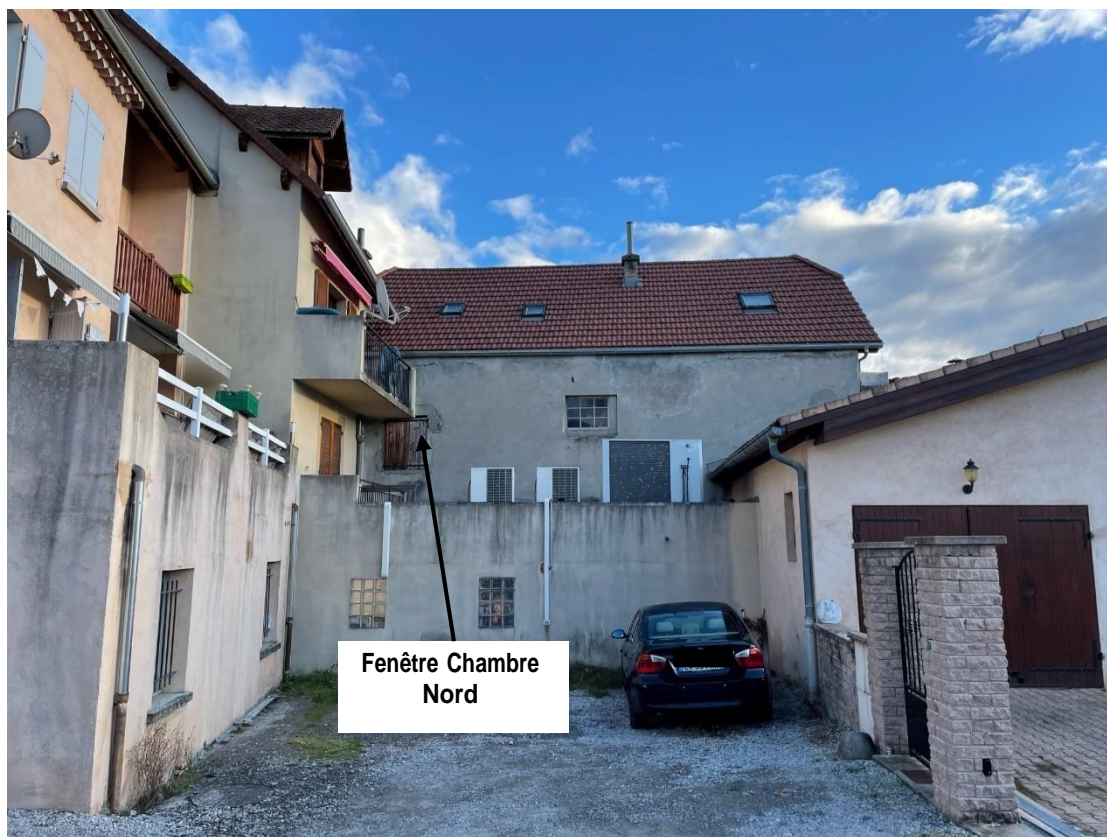
Le requis me déclare que la toiture principale de cette bâtisse constituée de tuiles mécaniques récentes a été refaite il y a 2 ans. La couverture de la partie nuit et de la salle d'eau est constituées de plaques ondulées en Ethernit.

J'ai réalisé 3 clichés photographiques illustrant les façades et extérieurs de cette maison d'habitation.

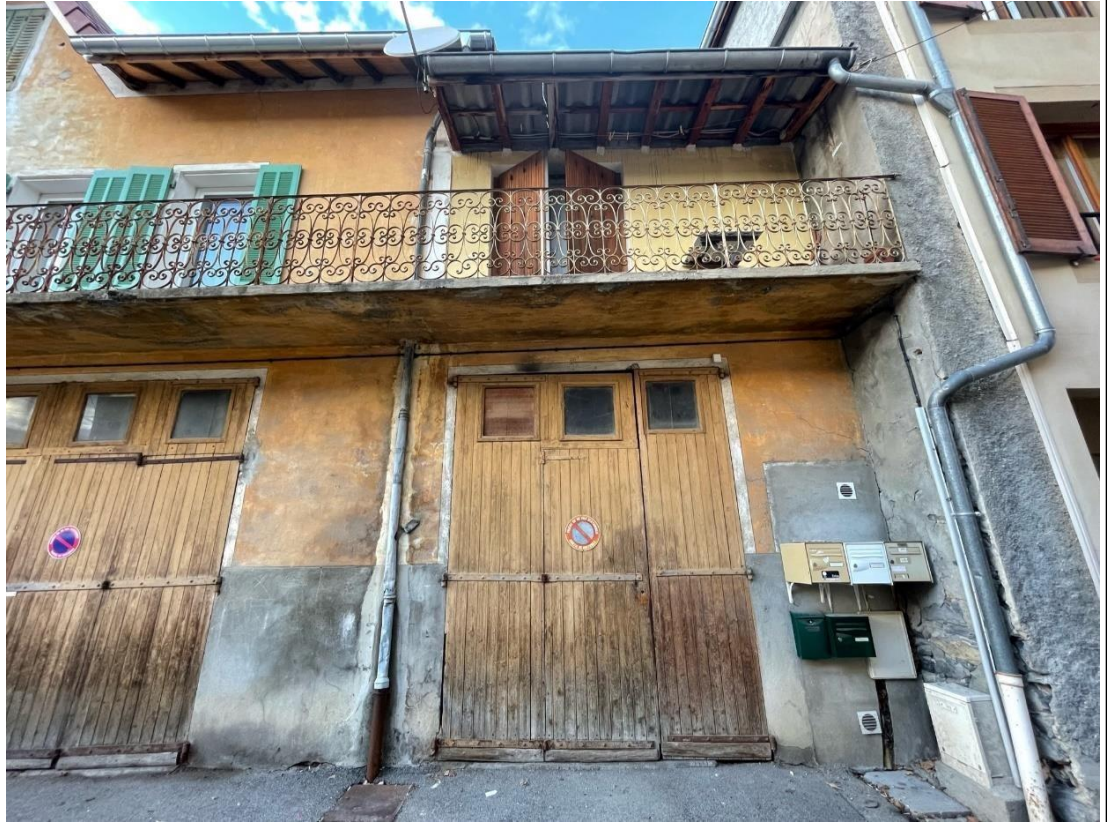
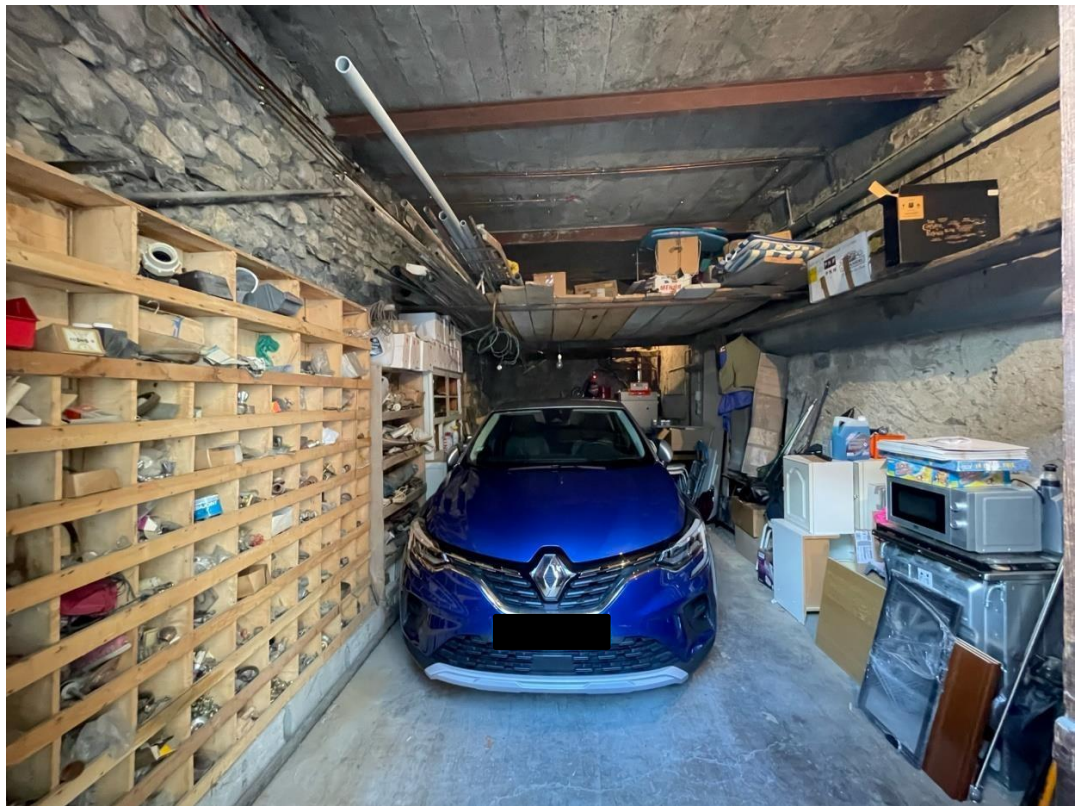
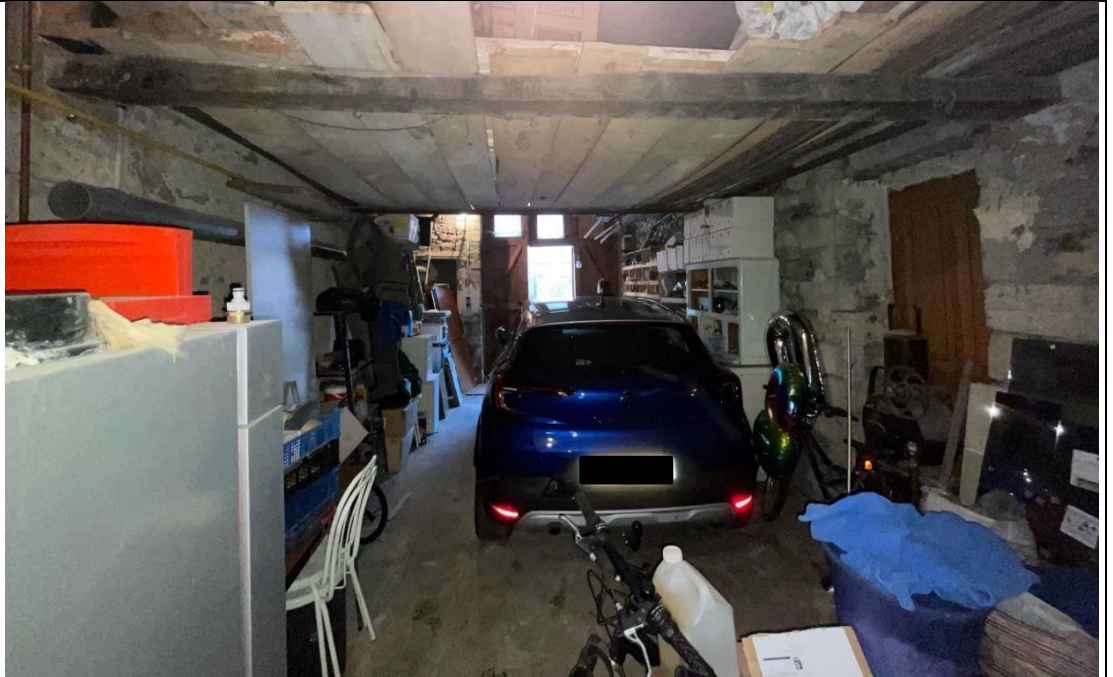
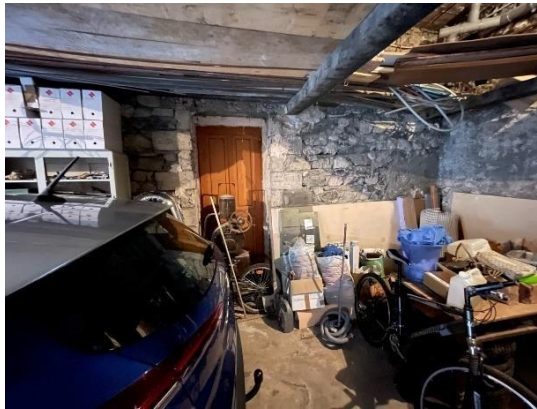
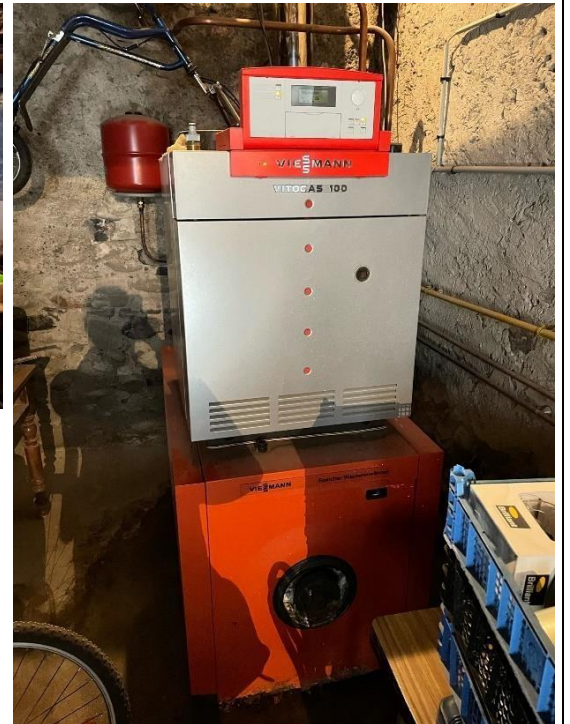
➤ **LOT N°4**

- Sol : dalle béton brute
- Parois hétéroclites :
 - ✓ Ouest et Sud : pierres apparentes maçonnées
 - ✓ Est et Nord : crépi ciment
- Plafond : Dalle béton sur poutrelles métalliques
- Luminaires : 2 ampoules
- Equipements :
 - ✓ Une cuve à gaz VIESSMANN VITOGAS 100 avec ballon d'eau chaude
 - ✓ Un disjoncteur
- Ouvertures : une vieille porte de garage en bois usagée à 3 vantaux en accordéon

En paroi Ouest, présence d'une porte donnant sur le garage attenant. Le locataire et le requis me déclarent que cette porte est à ce jour condamnée.

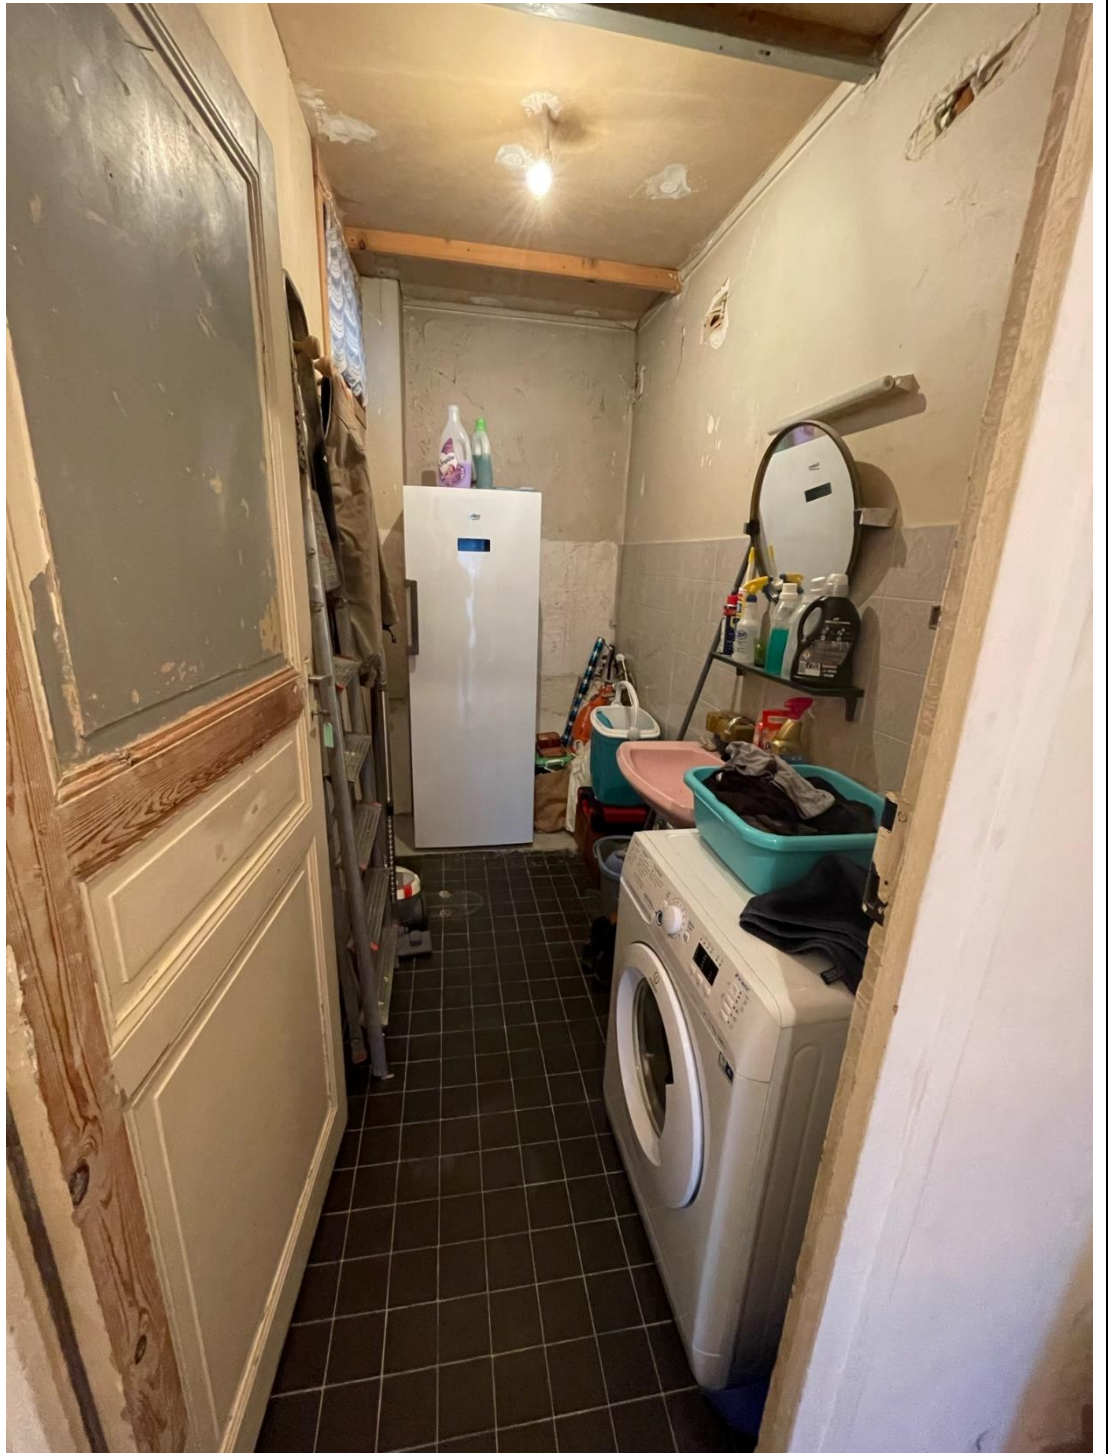
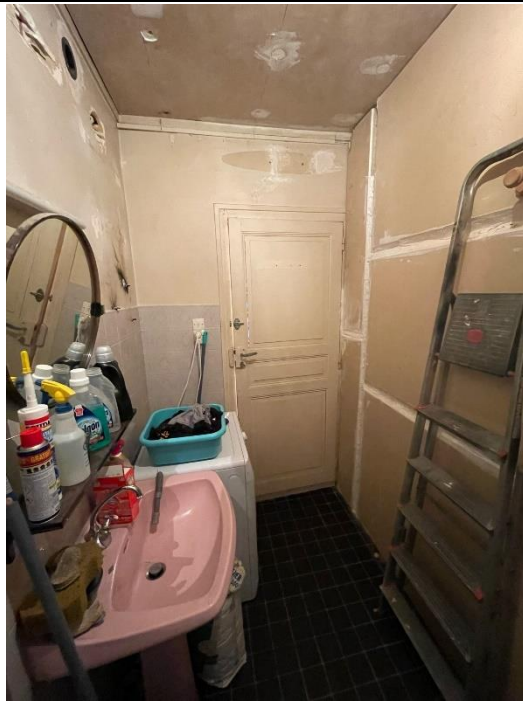
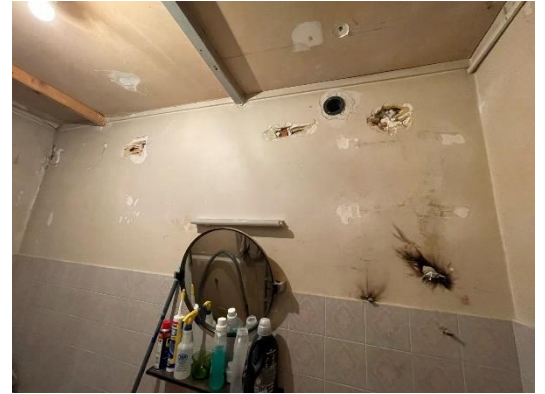
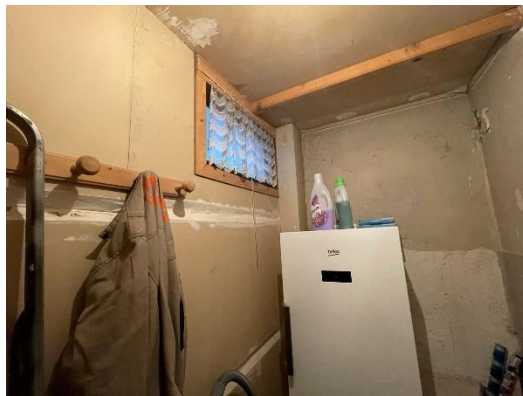
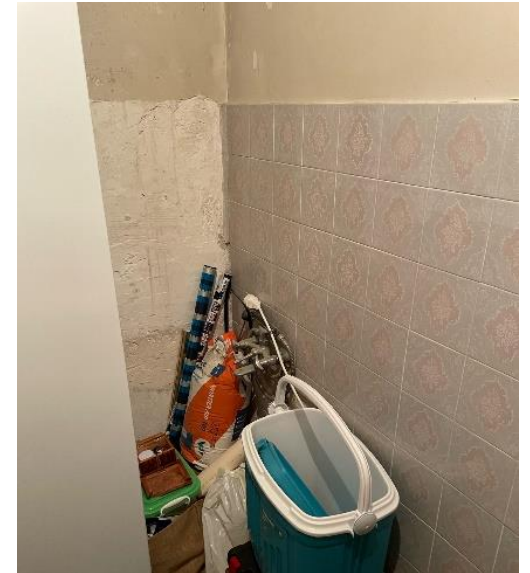
- **BUANDERIE : ancienne salle de bains**

- Sol surélevé : vieux carrelage sur dalle béton ; présence de trous dans le sol au pied de la paroi Ouest ; béton brut à l'emplacement de l'ancienne baignoire retirée

- Parois hétéroclites et défraîchies :
 - ✓ Ouest : placoplâtre brut avec isolant laine de roche
 - ✓ Nord : peinture défraîchie et écaillée. Faïence en soubassement décollée

- ✓ Est : soubassement carrelé et peinture défraîchie au-dessus ; présence de 4 trous correspondant aux trous de fixation de l'ancien chauffe-eau retiré et trace de brûlures

- ✓ Sud : soubassement carrelé et peinture défraîchie au-dessus
- Plafond : placoplâtre brut avec plusieurs trous de scie cloche partiellement rebouchés

- ✓ Une ampoule en plafond
 - ✓ Un néon en applique qui ne fonctionne pas
- Équipements :
 - ✓ Un vieux lavabo sur colonne
 - ✓ Robinetterie de l'ancienne baignoire toujours présente en applique sur la paroi Est

- ✓ Prise pour machine à laver le linge
 - ✓ Bouche d'aération hors de fonctionnement.

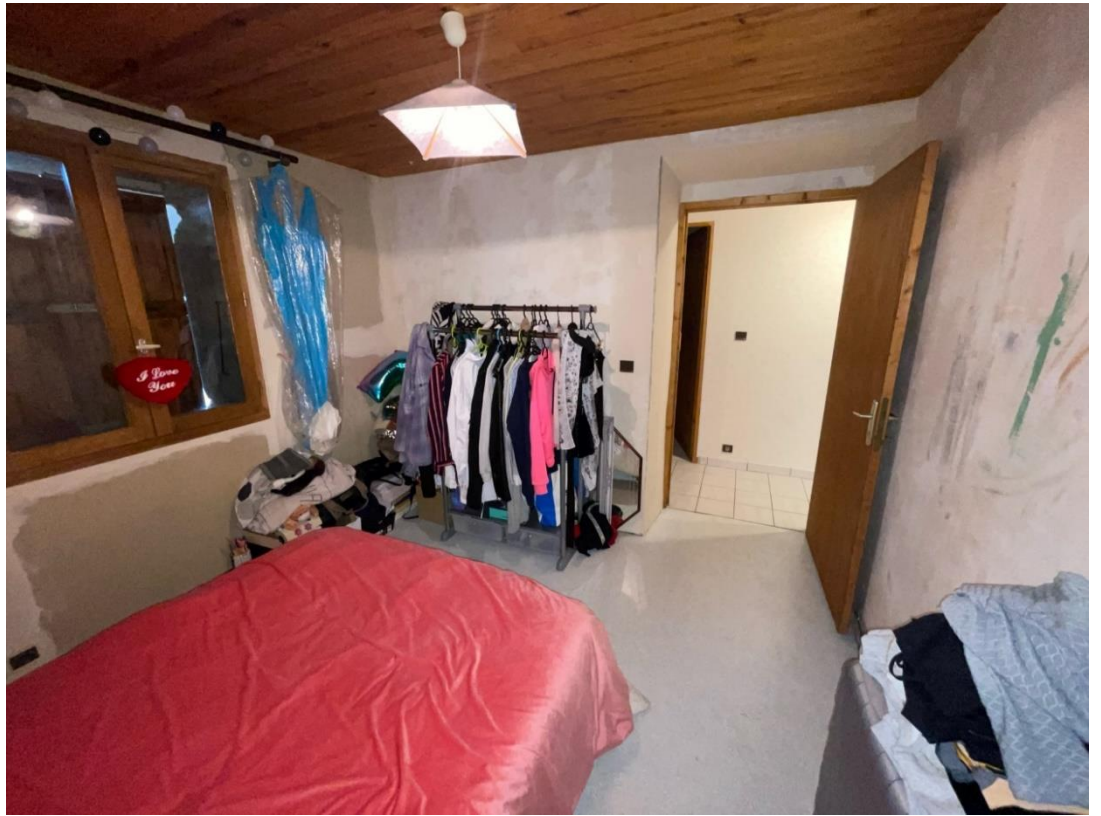
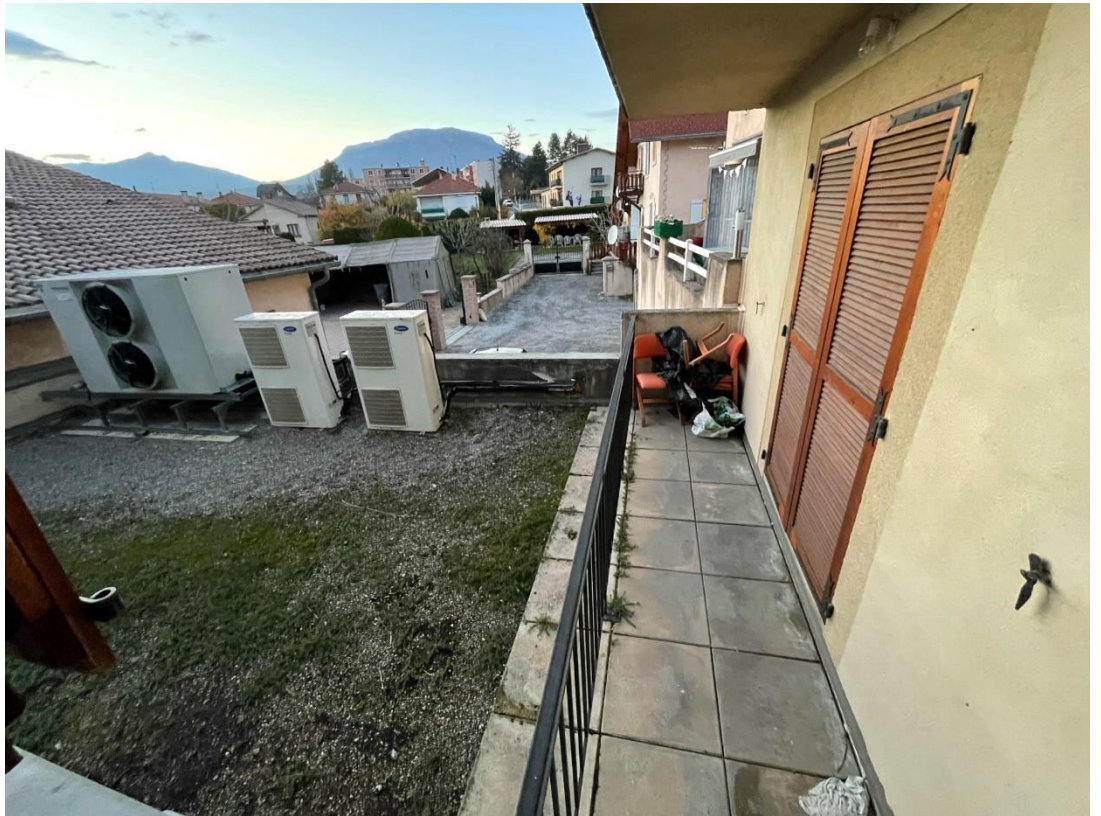
- **CHAMBRE NORD :**

- Sol : linoléum
- Parois :
 - ✓ 3 parois enduit brut vétuste ; papier peint décollé par le locataire
 - ✓ Nord : placoplâtre brut
- Plafond : lambris bois
- Luminaire : un plafonnier
- Ouvertures :
 - ✓ Une fenêtre à deux vantaux en bois orientée Nord avec un volet à la française à deux vantaux en bois (**le percement de cette fenêtre a été réalisé sans autorisation de la Mairie et de la copropriété aux dires du requis**)
 - ✓ Une porte isoplane
- Equipement : Un radiateur de chauffage central en paroi Sud

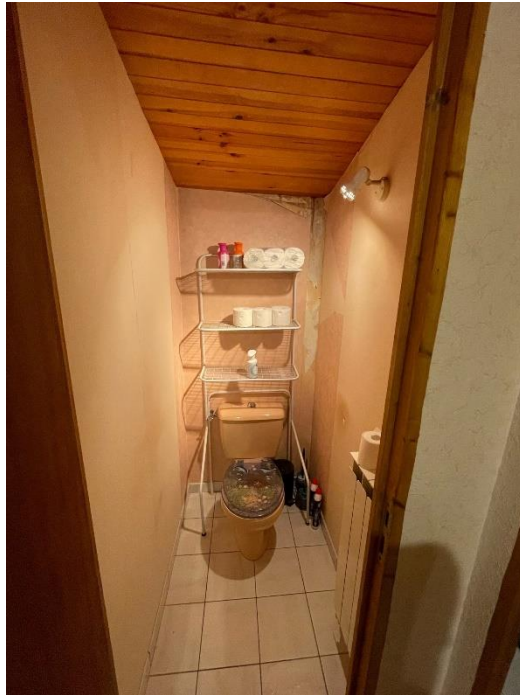
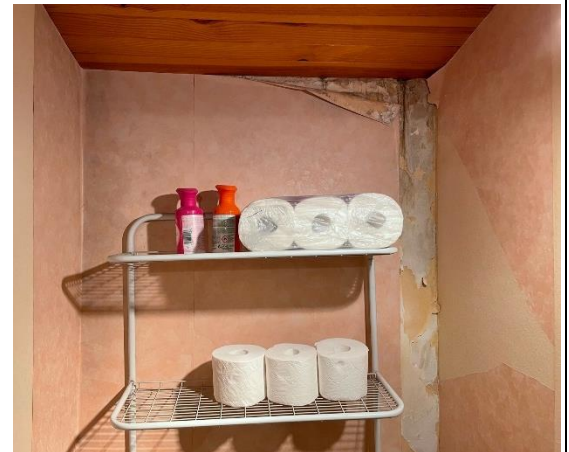
- **WC :**

- Sol : carrelage avec plinthes carrelées
- Parois : papier peint défraîchi et partiellement arraché. Traces d'un ancien dégât des eaux provenant du plafond sur mur Nord.
- Plafond rampant : lambris bois
- Luminaire : une applique
- Ouverture : porte isoplane
- Equipements :
 - ✓ Un petit radiateur de chauffage central en paroi Est
 - ✓ Un WC avec chasse d'eau dorsale
 - ✓ Une vieille bouche d'aération.

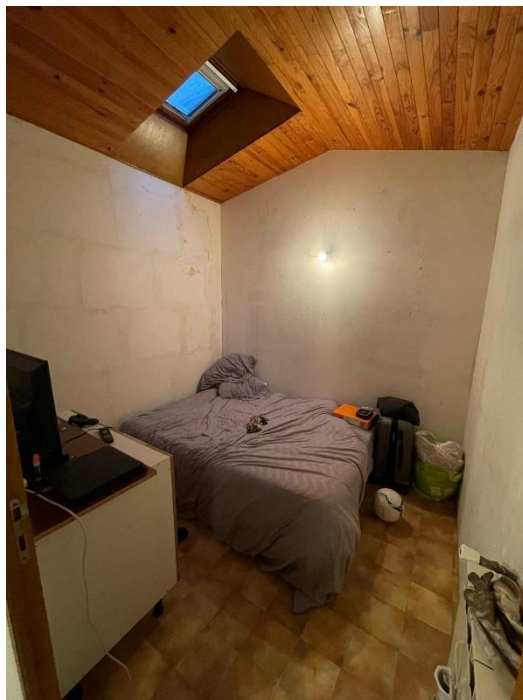
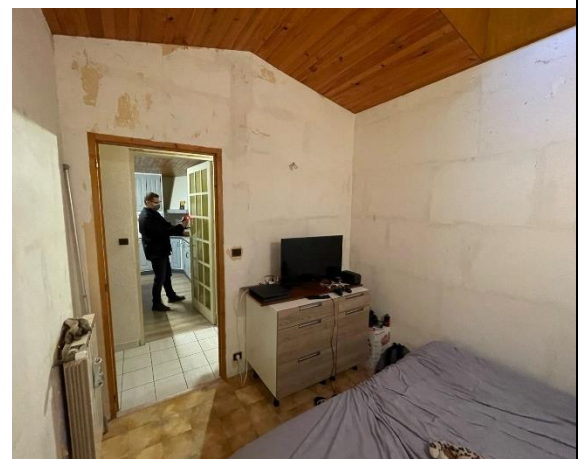
- **BUREAU (transformé en chambre) :**

- Sol : linoléum
- Parois : carreaux de plâtre brut, papier peint décollé par le locataire ;
- Plafond rampant : lambris bois
- Luminaires : 2 appliques
- Ouvertures :
 - ✓ Absence de porte
 - ✓ Un vieux Vélux en bois, vitrage cassé et traces d'humidité sur le pourtour
- Un radiateur de chauffage central.

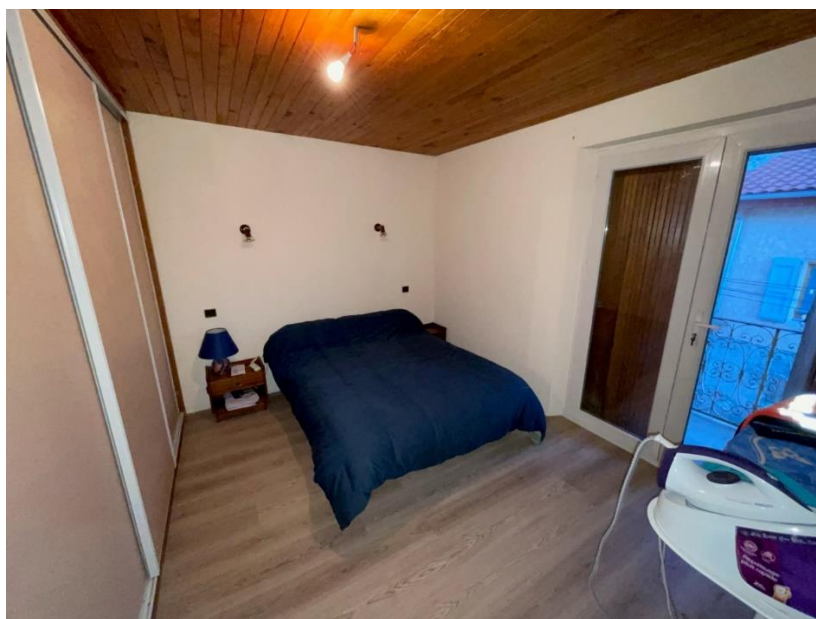
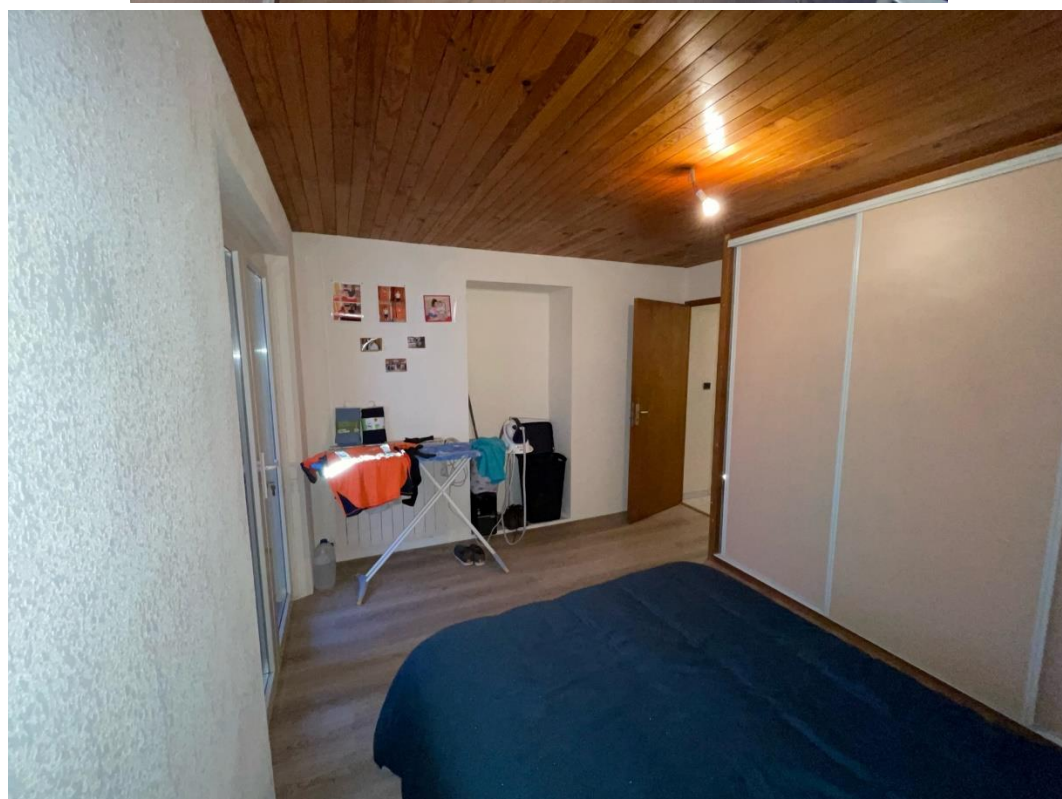
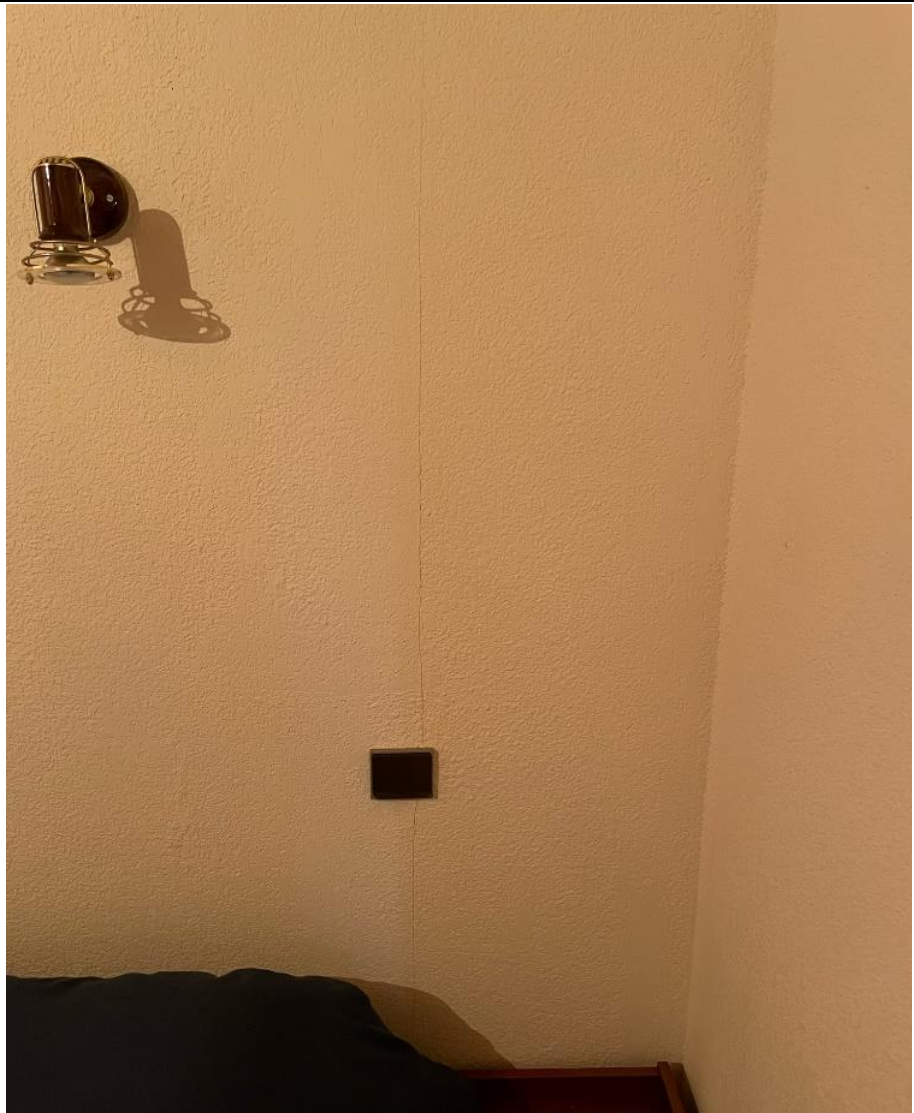
- **CHAMBRE SUD :**

- Parois : papier peint imitation crépi ; le papier peint est déchiré par une fissure en paroi Est et contre le mur de l'immeuble mitoyen
- Plafond : lambris bois
- Luminaires :
 - ✓ Une ampoule en plafond
 - ✓ 2 appliques en paroi Est
- Ouvertures :
 - ✓ Une porte isoplane
 - ✓ Une porte-fenêtre à deux vantaux en PVC blanc donnant sur un balcon Sud ; volets pliants en bois
- Equipements :
 - ✓ Un placard aménagé contre la paroi Nord et fermé par 3 portes coulissantes
 - ✓ Un radiateur de chauffage central en paroi Ouest
 - ✓ Une niche en paroi Ouest à l'emplacement d'une ancienne ouverture murée donnant sur la pièce à vivre.

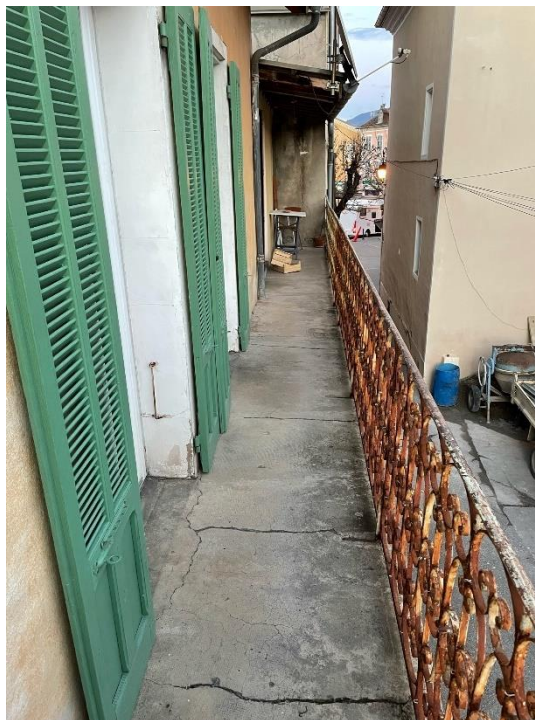
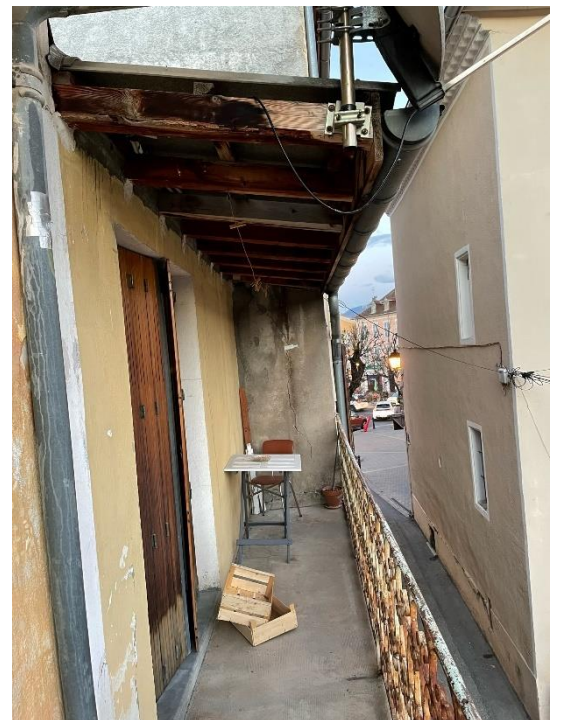
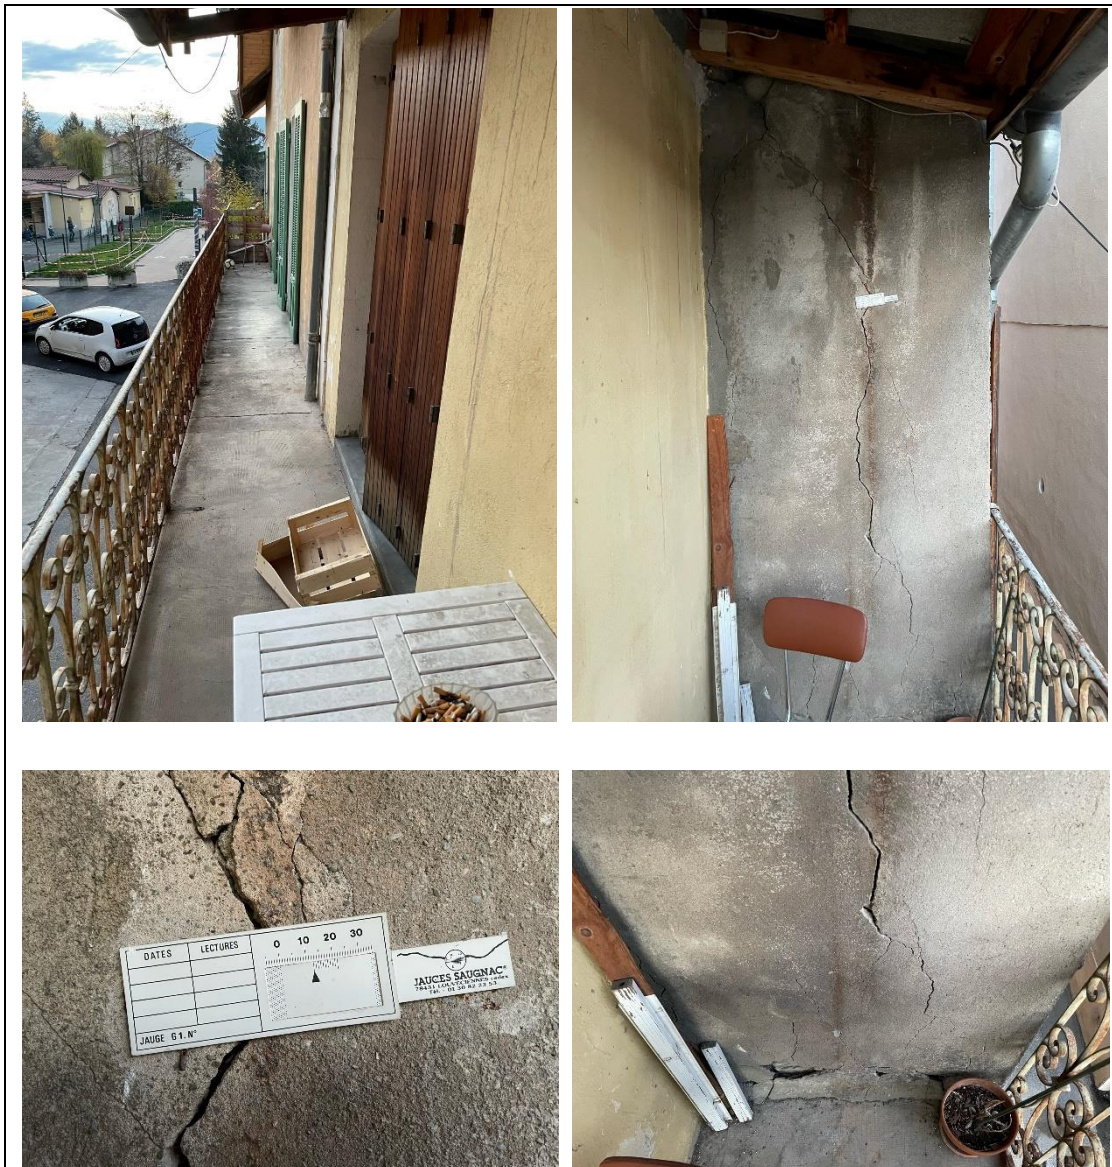
- **BALCON SUD :**

- Sol : béton brut avec de nombreuses fissures ; la dalle n'est pas d'aplomb
- Garde-corps métallique rouillé
- Mur de la maison mitoyenne à l'Est largement lézardé (un témoin a été posé).
