PROCES-VERBAL DESCRIPTIF

Me suis rendu ce jour : à Oraison (04700) 17 rue Elie Louis Julien dans un bien correspondant à une maison d'habitation cadastrée Section G numéro 942 pour une contenance de 36 centiares,

Le bien à décrire correspond à un immeuble sis 17, rue Elie Louis Julien à (04700) Oraison érigé sur trois étages et comprenant :

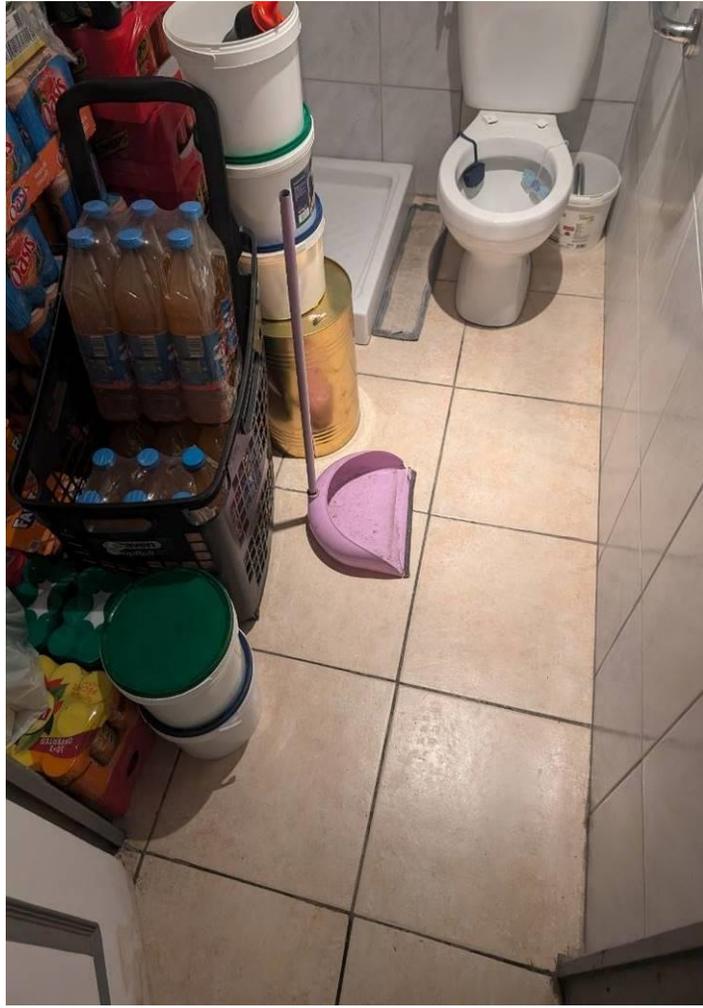
Je constate que l'accès aux toilettes se fait par une porte en bois, ancienne, la porte frotte au sol et présente des traces d'humidités en partie basse.

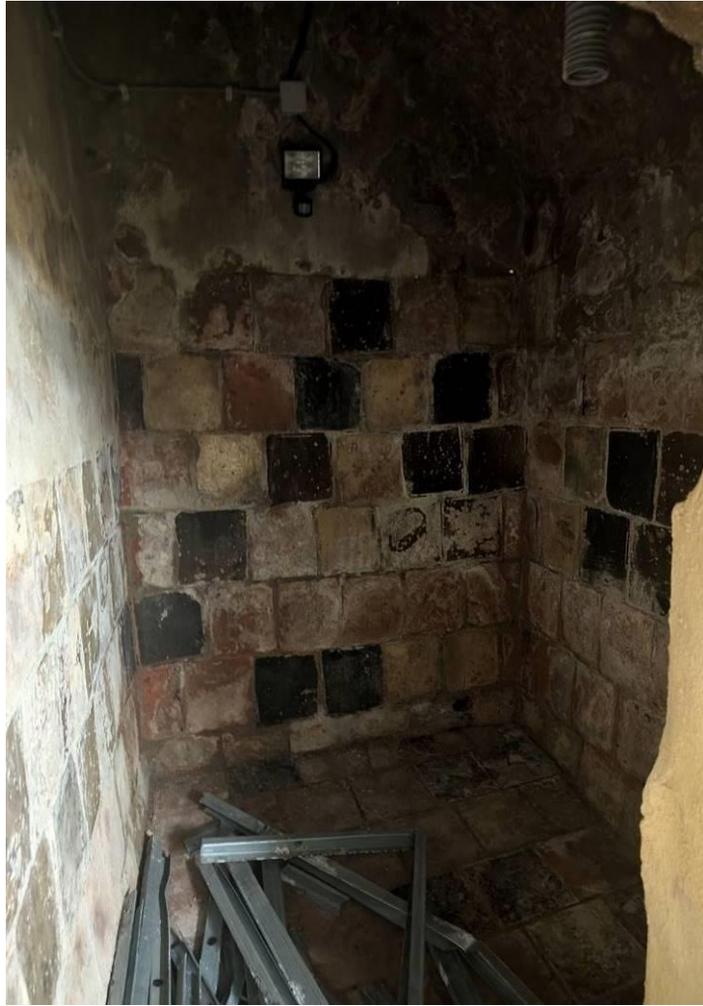
Je constate au fond de la cave la présence de deux autres petites alcôves voûtées qui n'ont pas été remises en état.

Dans ces parties, le mur tout comme le sol sont à l'état brut, anciens et nécessitent une rénovation.

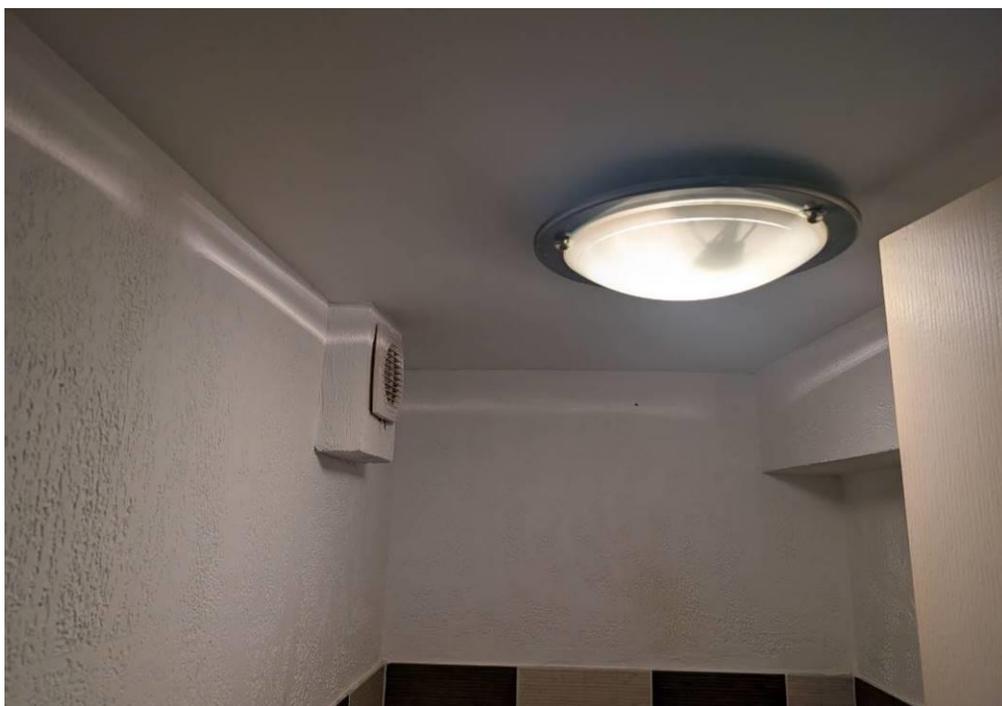
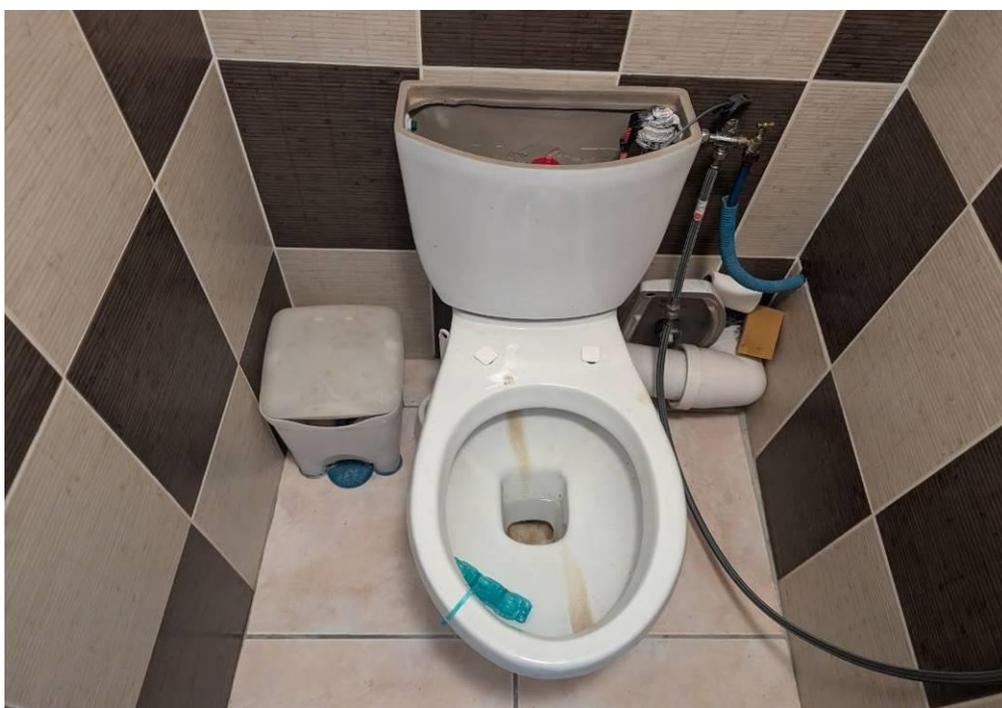
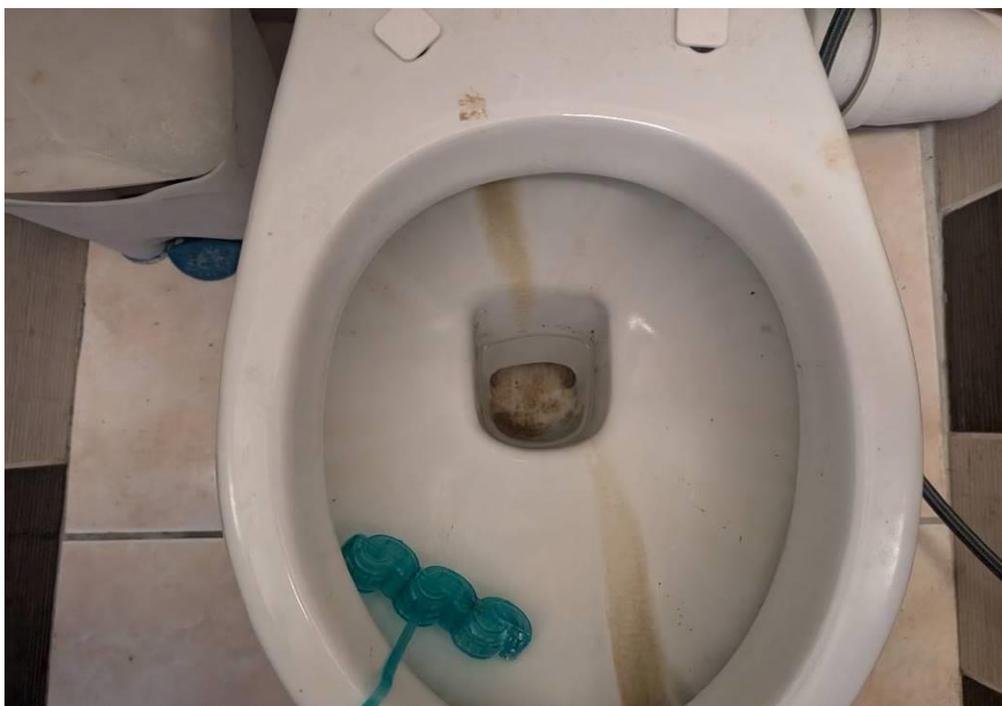
Concernant les toilettes en elles-mêmes, celles-ci sont anciennes. Le système de chasse d'eau est démonté.

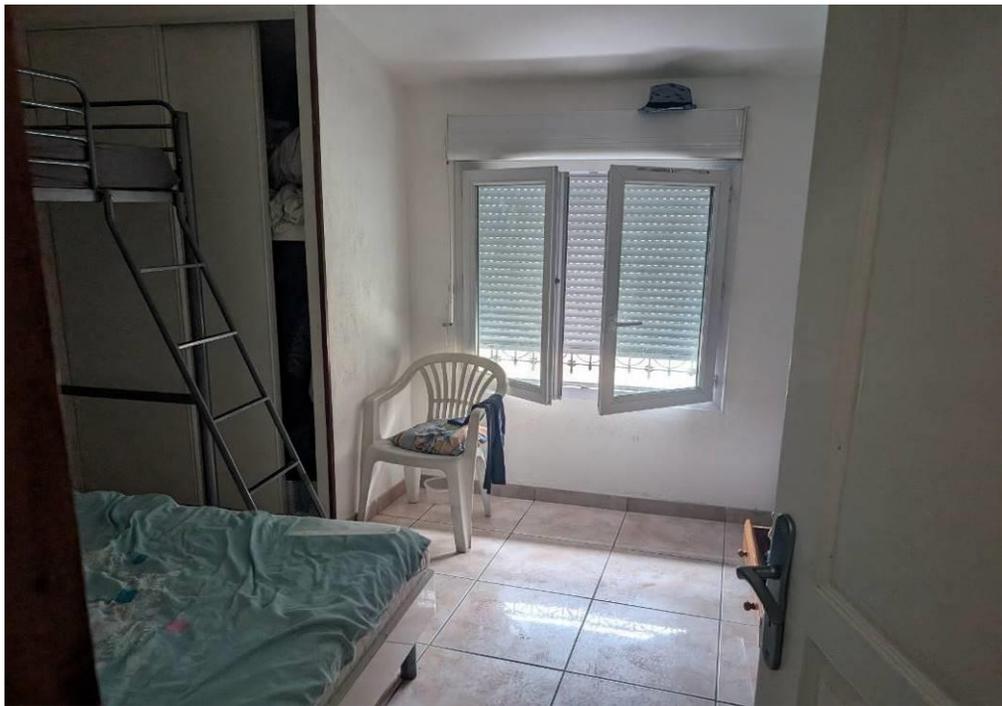
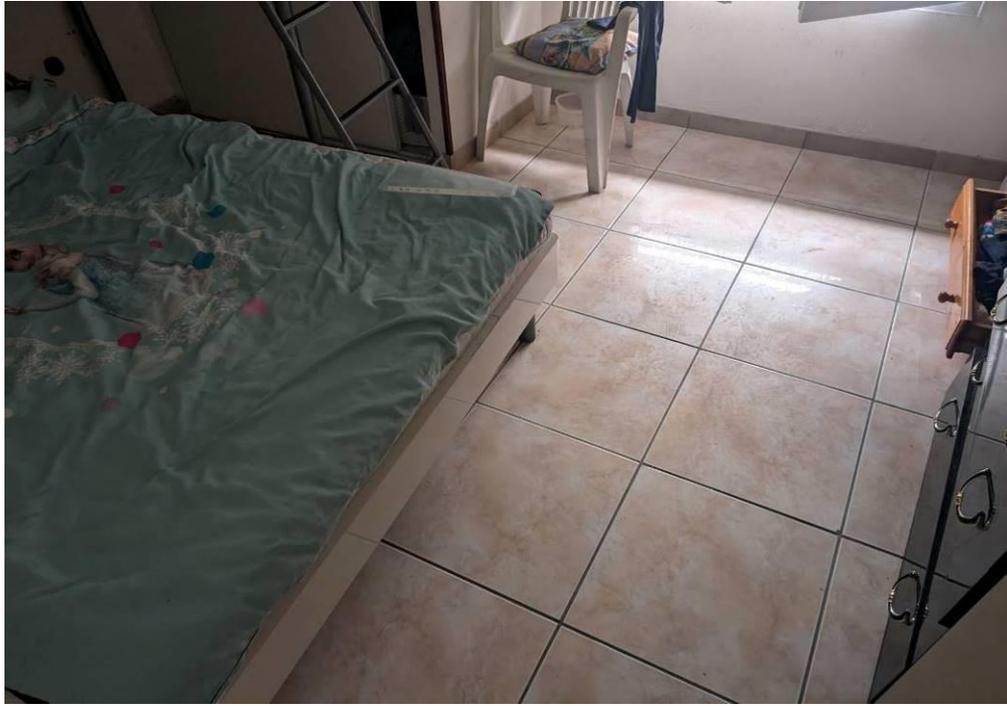
Je constate que les murs sont peints en blanc, tout comme le plafond. L'ensemble est en bon état visuel à l'exception d'une légère trace de dégât des eaux au plafond de la chambre et d'une trace de rebouchage au-dessus de l'interrupteur.

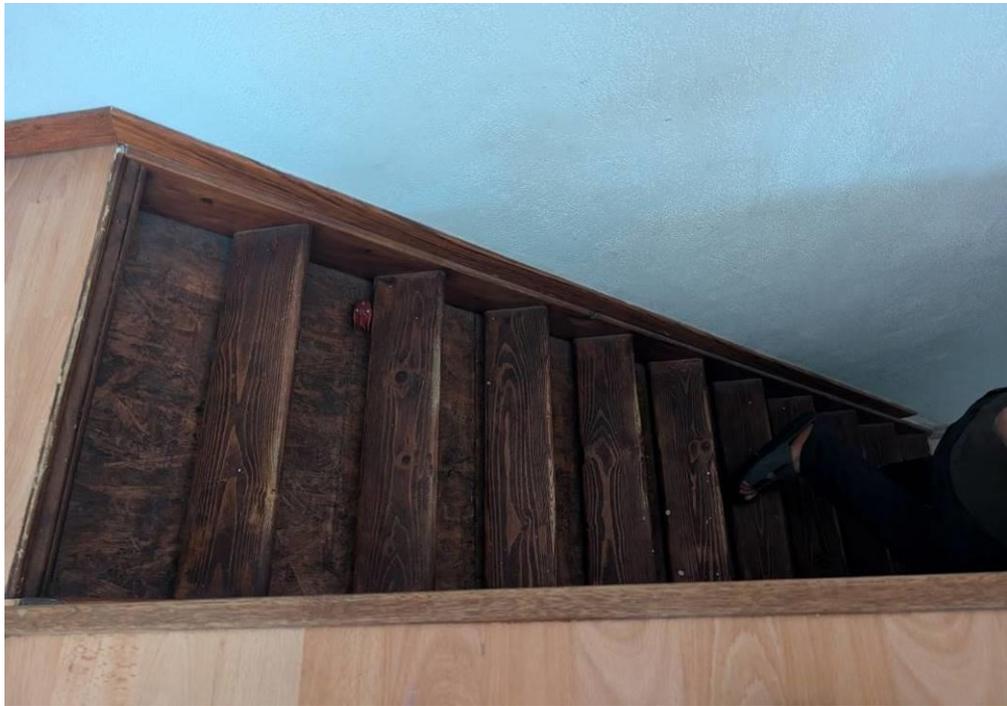
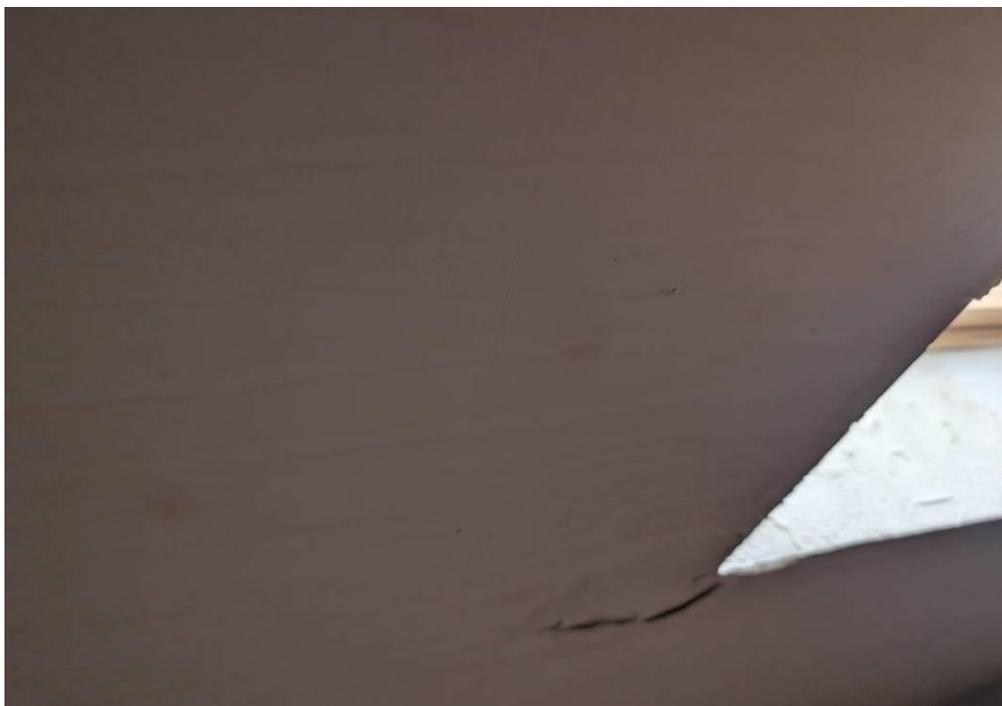
Depuis le troisième étage, je constate que je peux accéder à une mezzanine via un escalier en bois, très raide, non sécurisé.

Je constate que cette pièce est ajourée par un velux. Je note la présence de quelques traces de dégât des eaux autour du velux.

Je constate qu'il n'y a pas de barrière permettant d'éviter de tomber de la mezzanine.

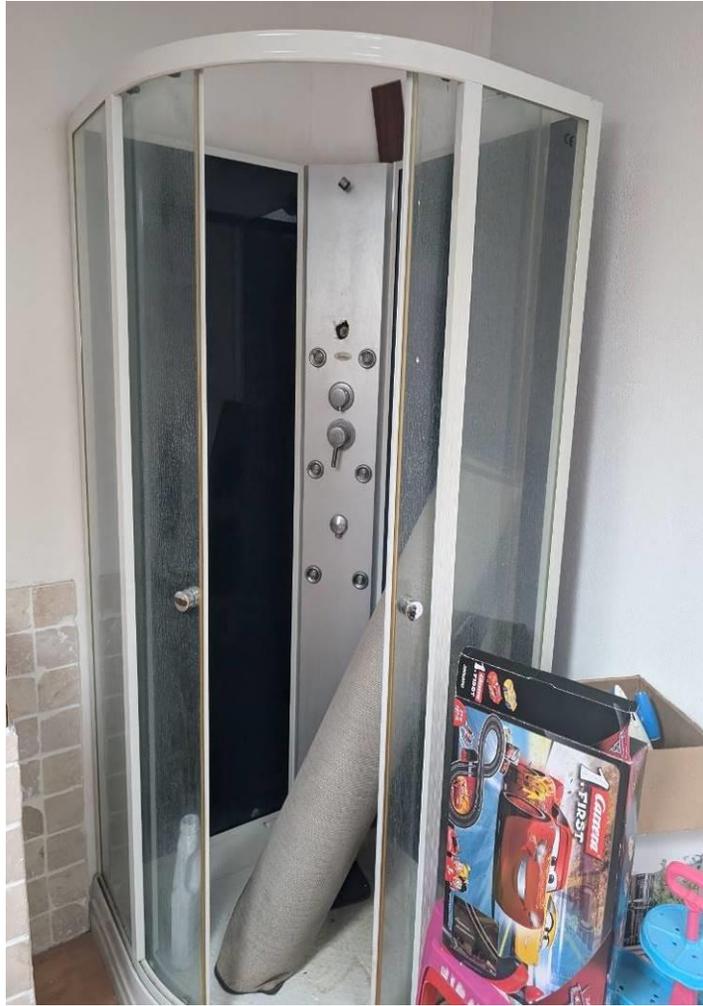
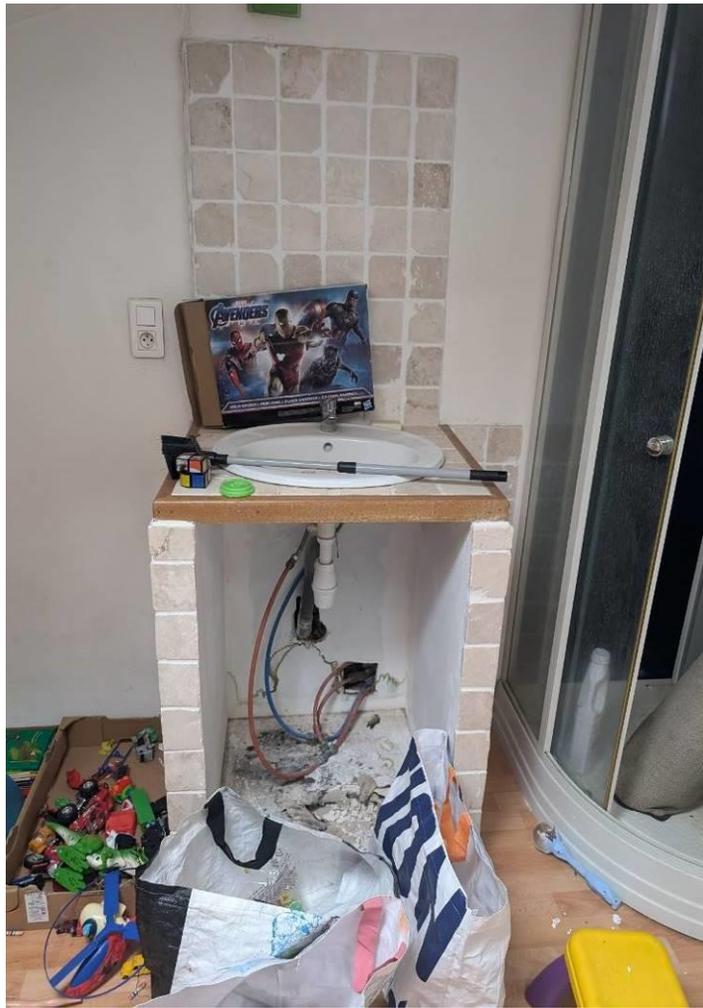
Dans cette mezzanine, je constate la présence d'une douche et d'un évier simple vasque. Autour de l'évier, je note la présence de traces de dégât des eaux.

Le propriétaire des lieux m'indique qu'il a coupé l'arrivée d'eau et que ni la douche, ni l'évier ne sont à ce jour fonctionnels.
