PROCES VERBAL DESCRIPTIF

L'AN DEUX-MILLE-VINGT-QUATRE ET LE CINQ DÉCEMBRE

Nous autorisant à dresser un Procès-Verbal Descriptif d'un ensemble immobilier sis 64 Rue du Glissoir, lieudit 13 Rue de l'Horloge, 04200 SISTERON Cadastré Section AS n°449 pour 46 ca, soit un immeuble ancien en pierres, à usage d'habitation, élevé sur caves en sous sol, d'un rez de chaussée et trois étages

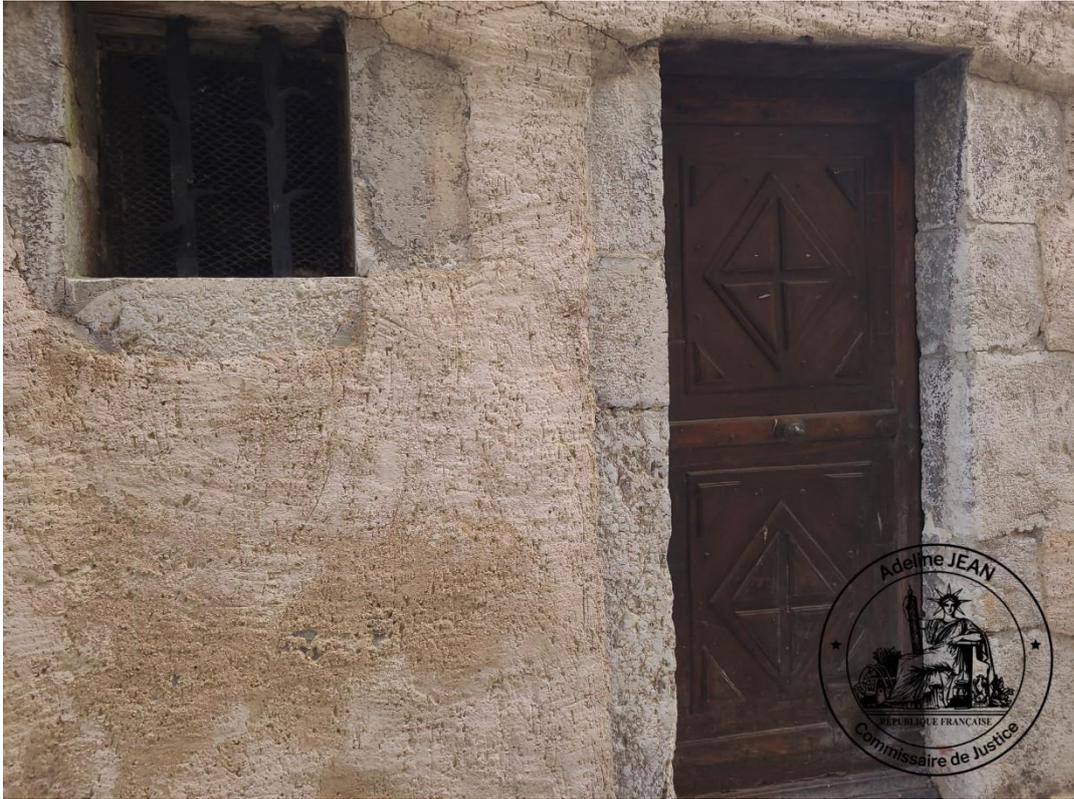
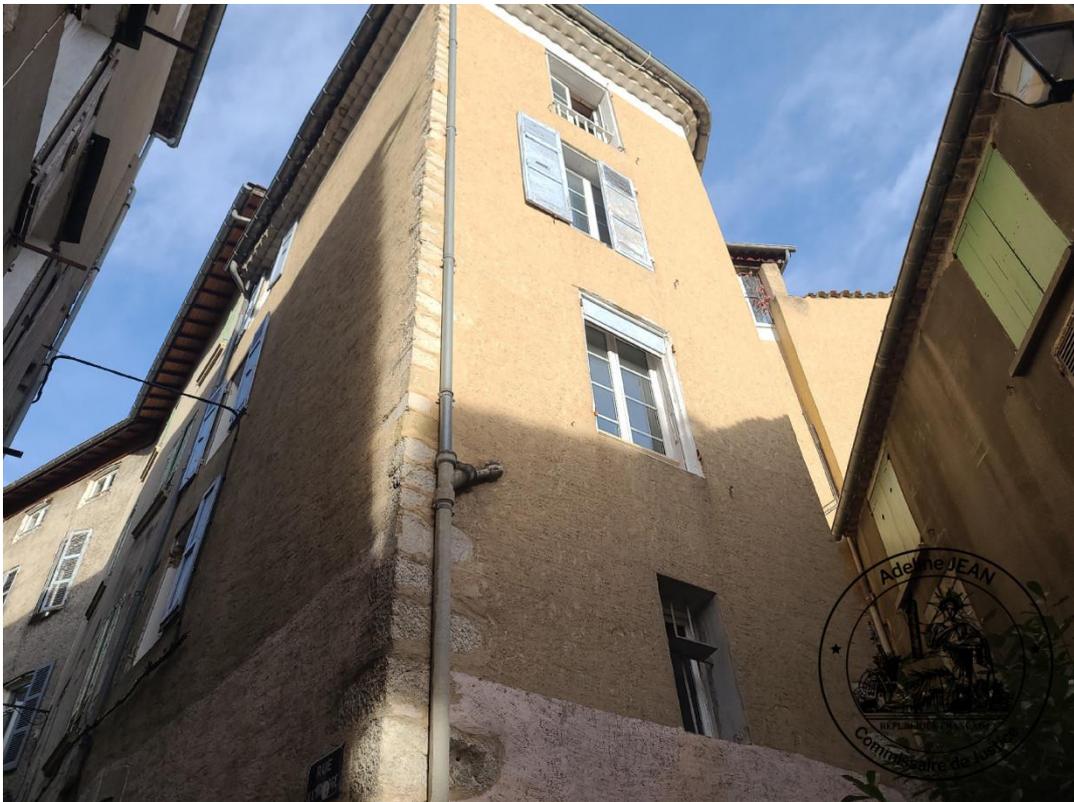
Une deuxième porte à droite ouvre sur un espace cave, face à la difficulté d'ouverture, nous effectuons uniquement des photographies extérieures, la cave n'étant pas accessible depuis l'intérieur.

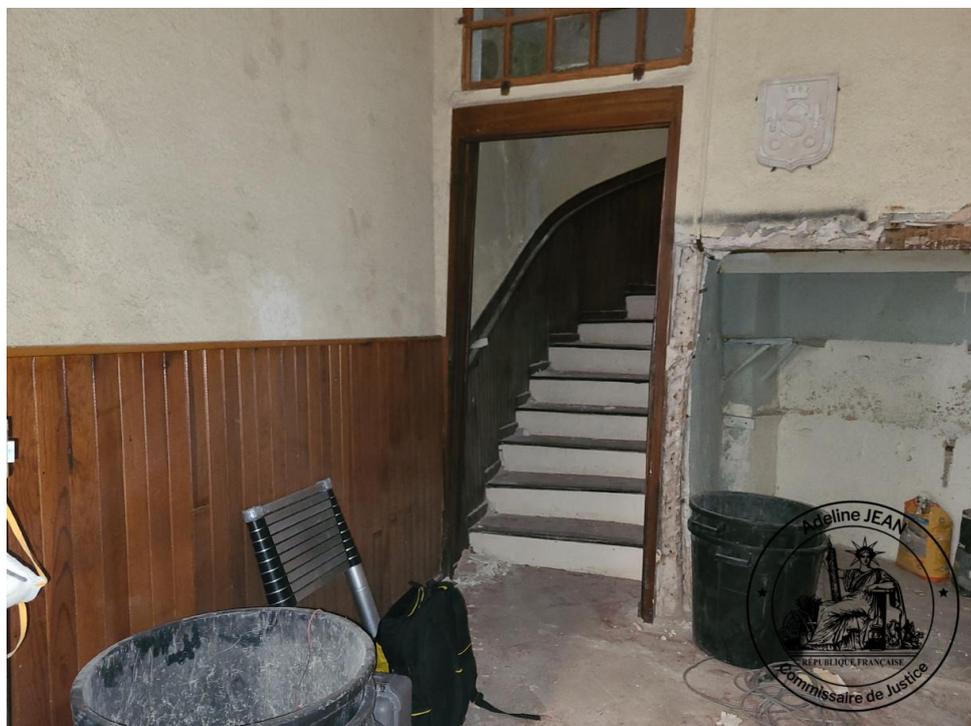
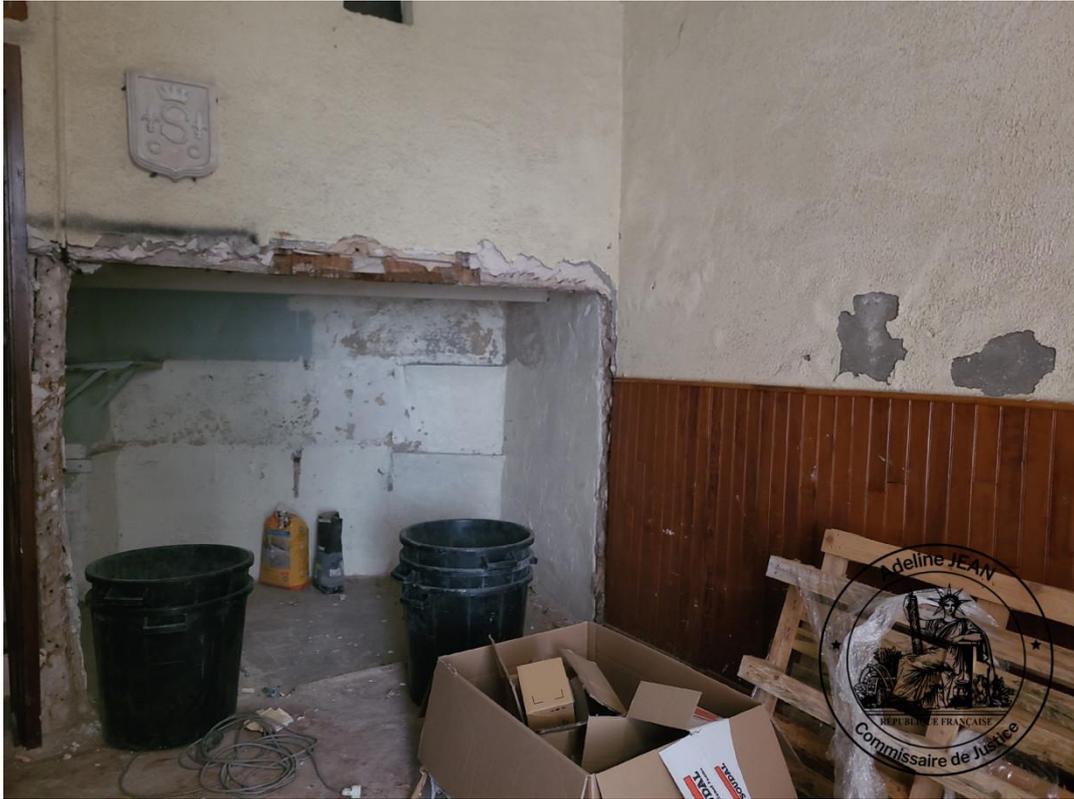
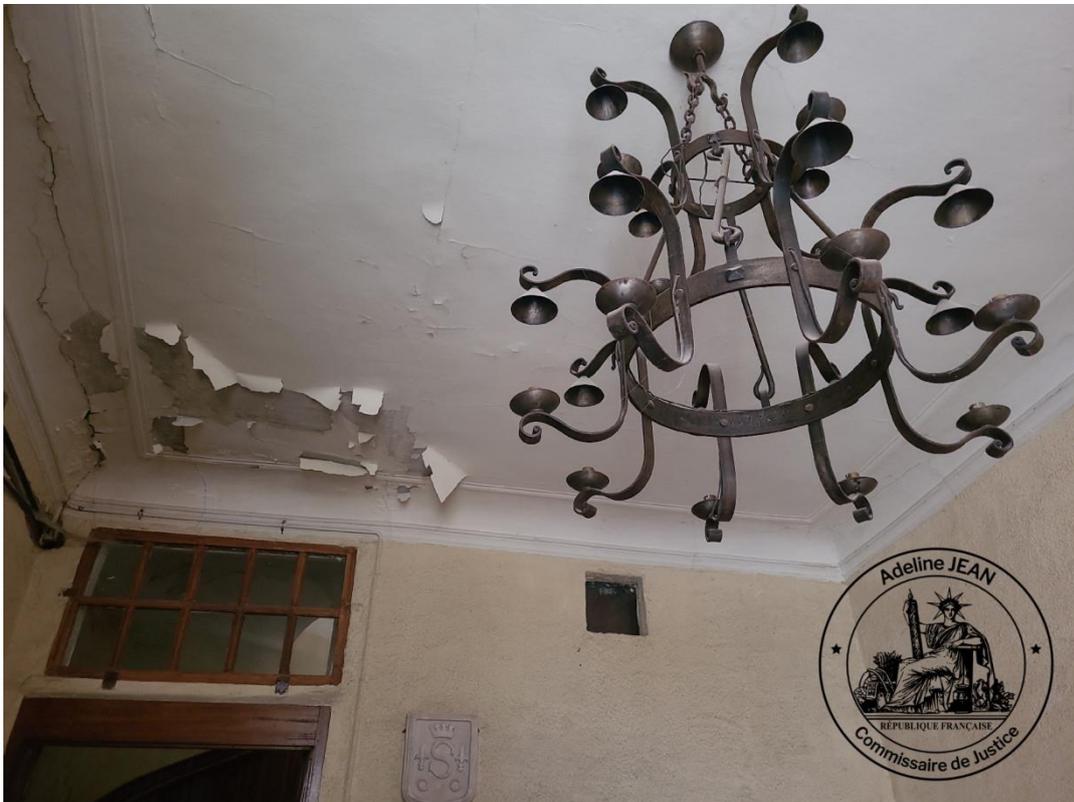
Dans le Hall, rez de chaussée, parcelle 449, le sol est en tomette datée. Des travaux sont en cours

Le bas des murs couverts de voliges est en état d'usage.

Le haut des murs est couvert de crépis beige daté et le plafond de peinture blanche écaillé et en mauvais état, le tout dans son jus.

L'espace sous escalier a été partiellement cassé.

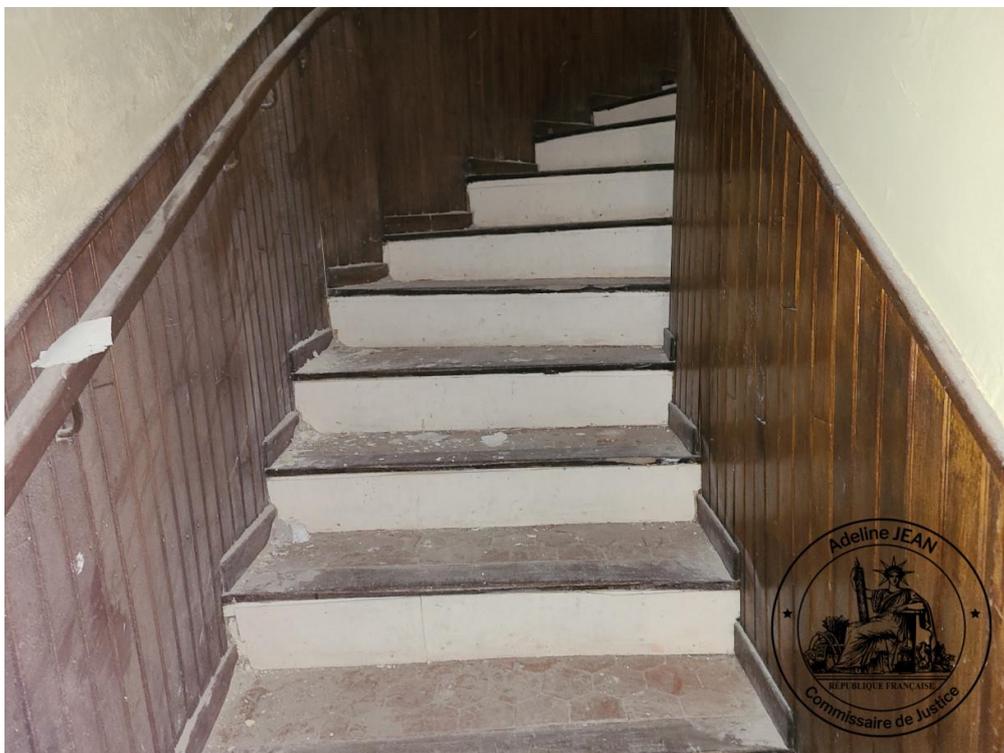
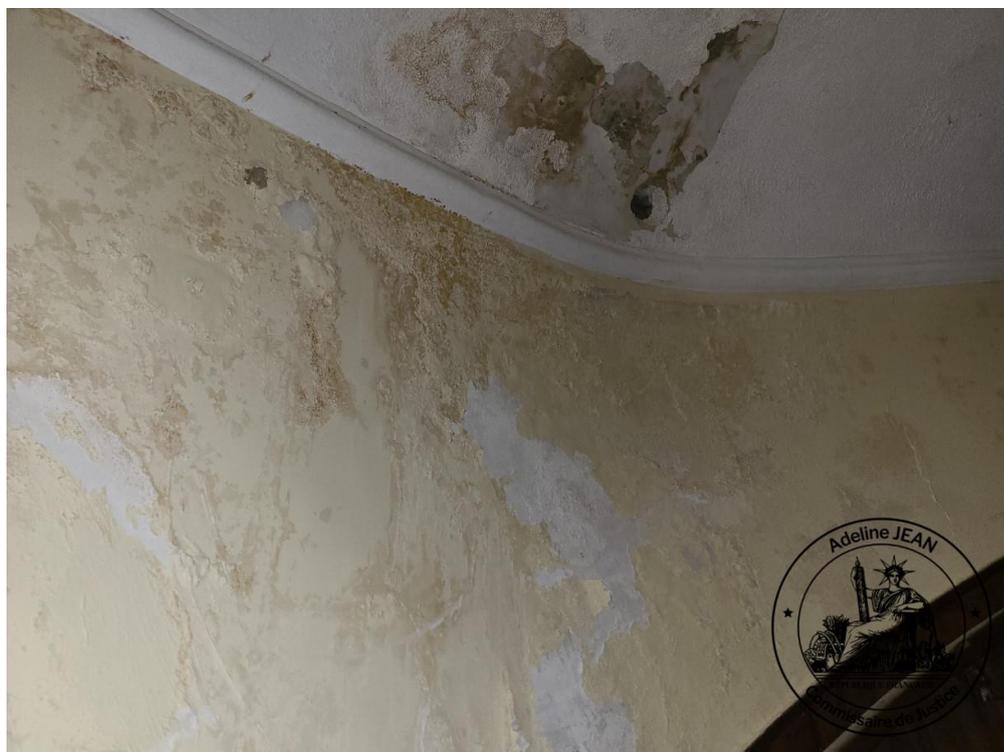
La partie haute des murs, couverts de crépi est en mauvais état avec traces d'infiltration d'eau.

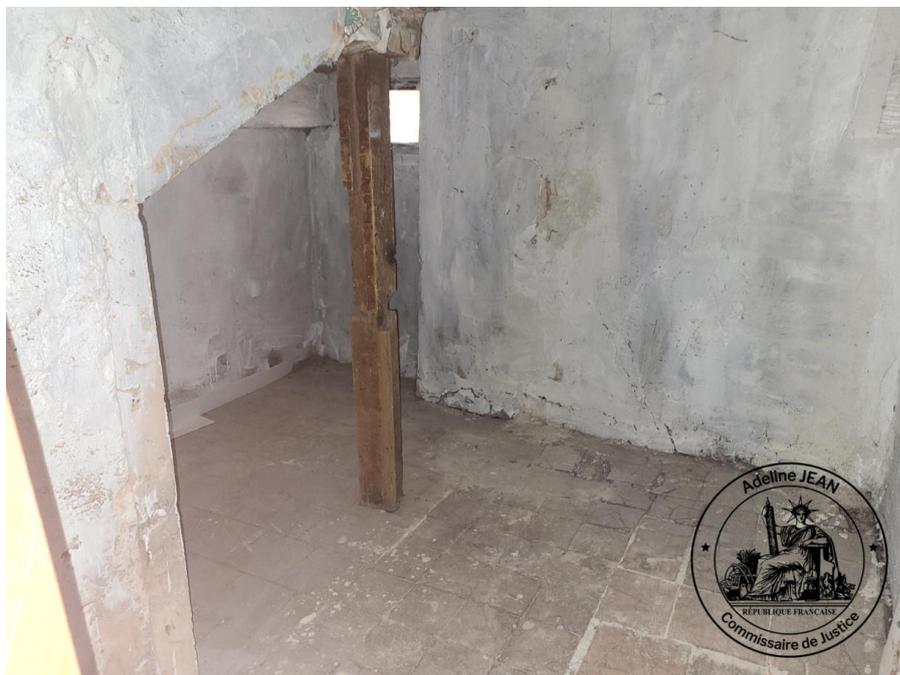
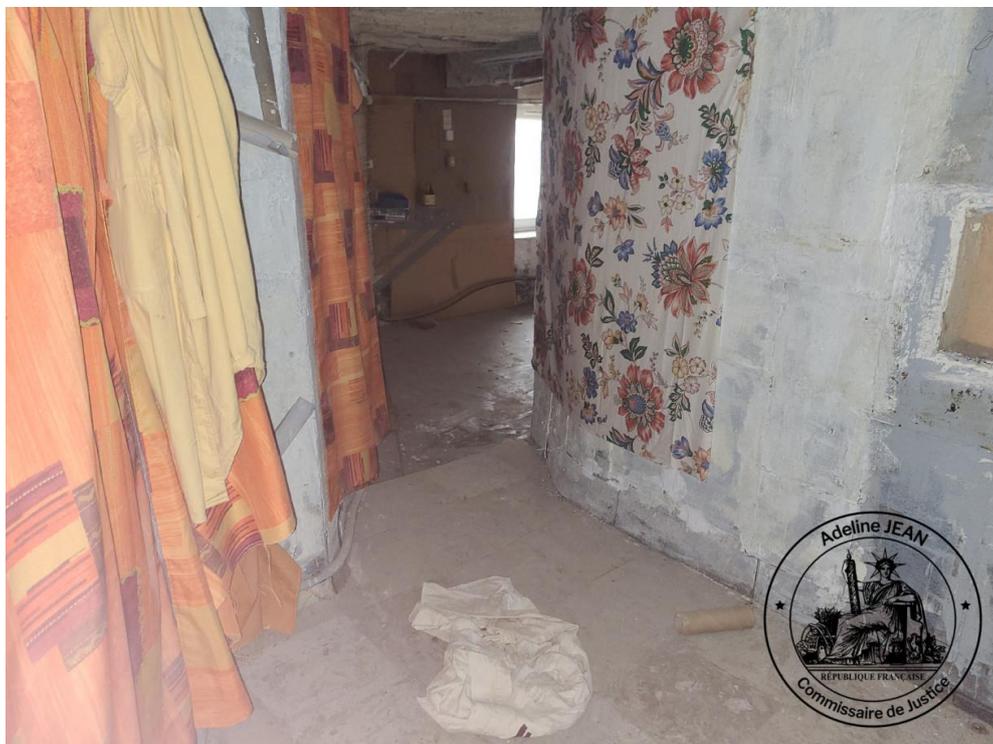
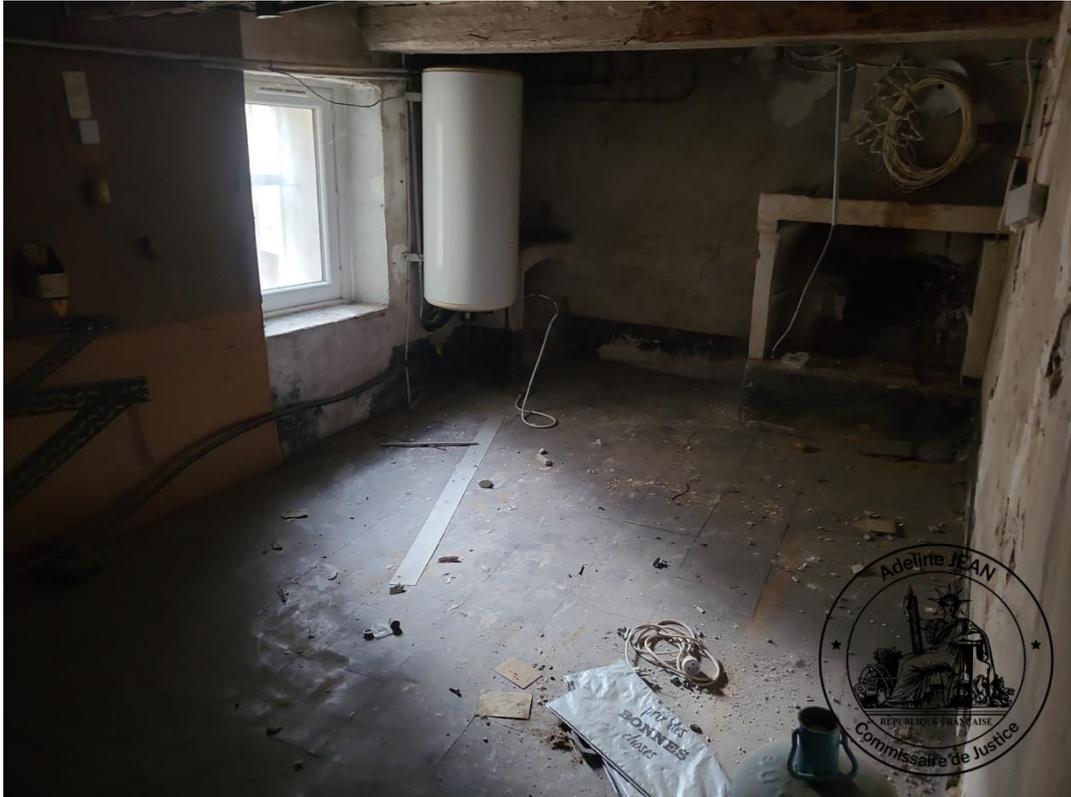
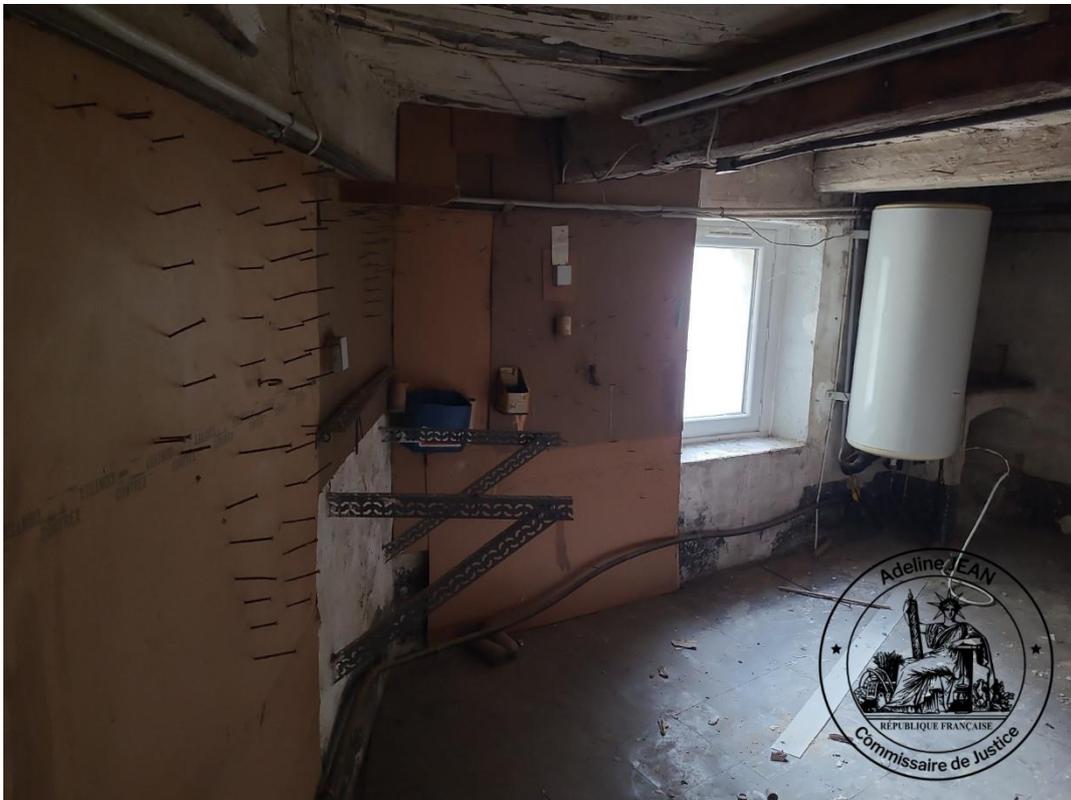
Dans la pièce au fond droite, l'espace est en ruine avec dalle PVC hors d'âge au sol et murs couverts de morceaux restants de tapisserie.

Une fenêtre en PVC blanches en parfait état est installée.

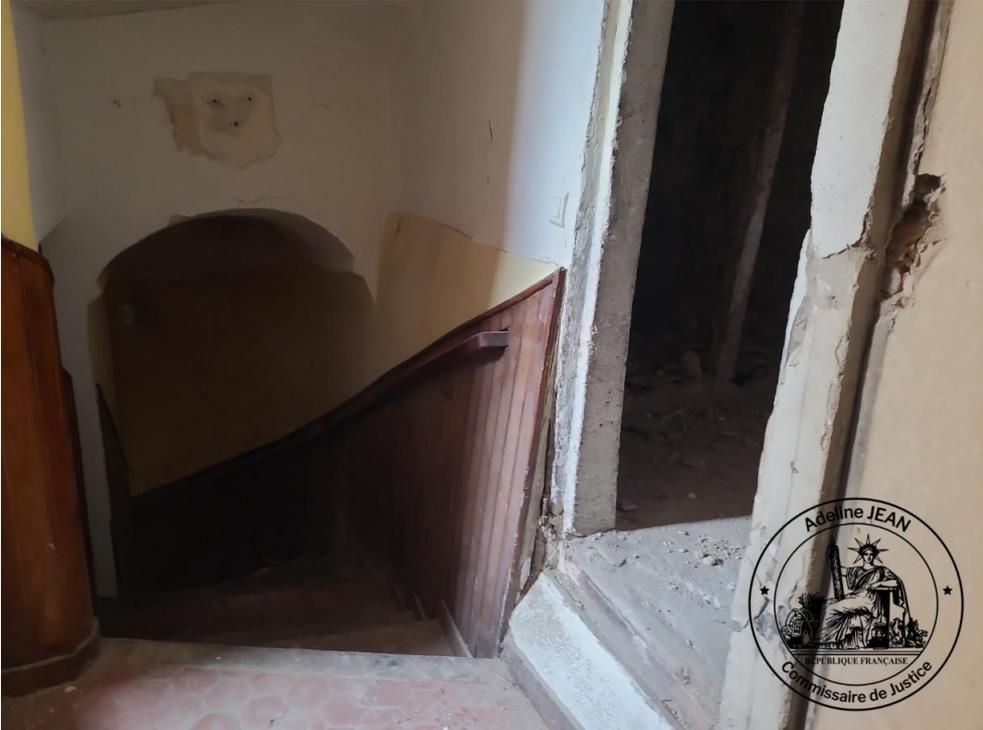
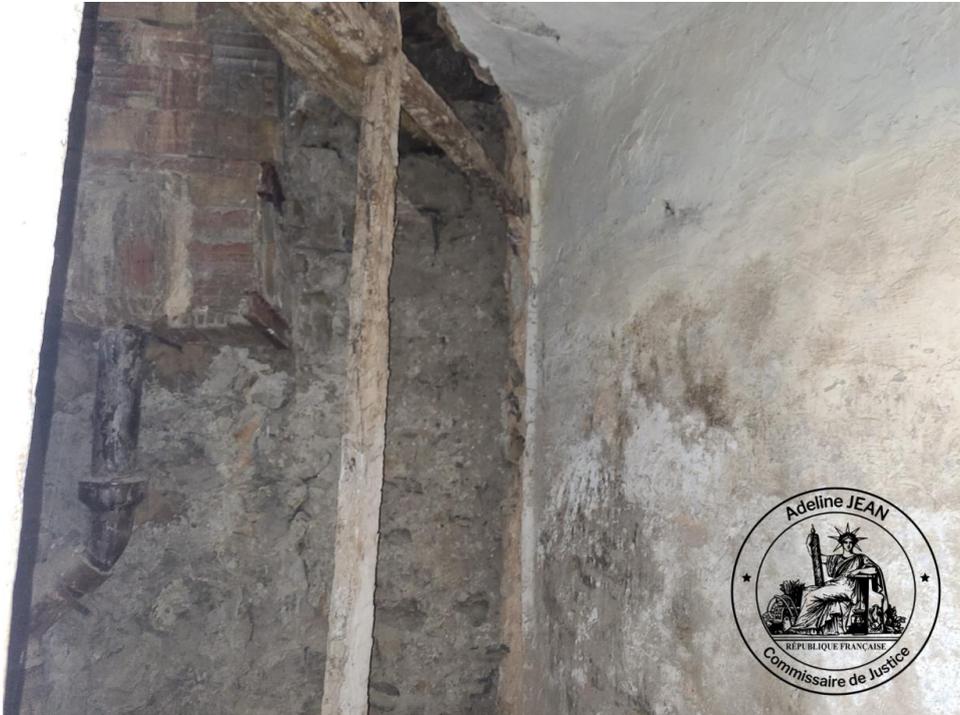
Nous reprenons la montée d'escalier et arrivons sur le pallier du premier niveau,
Il existe en partie gauche un espace stockage sans porte avec poutre en croix hors d'âge et murs altérés.

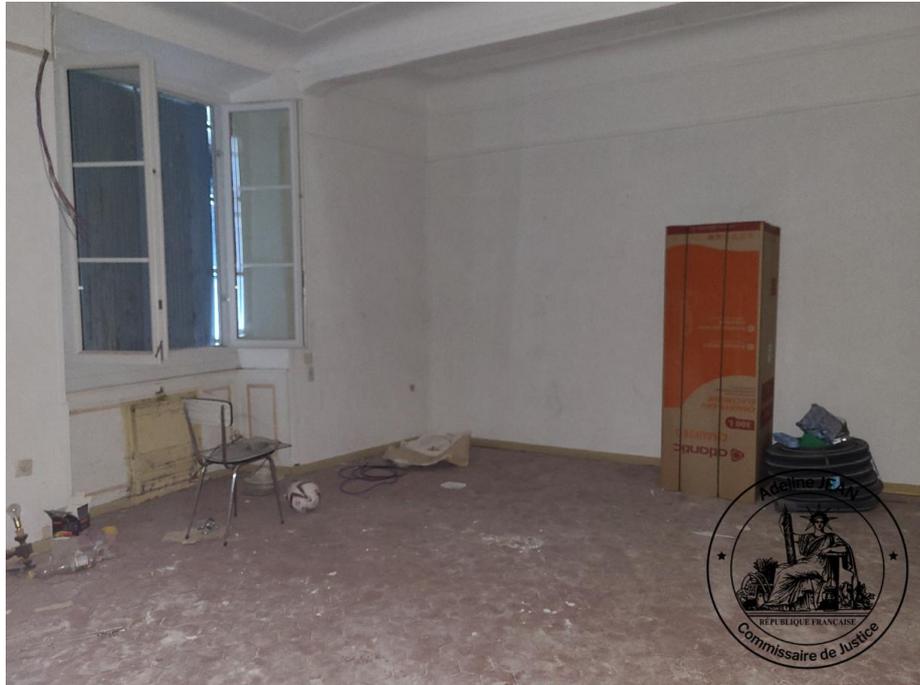
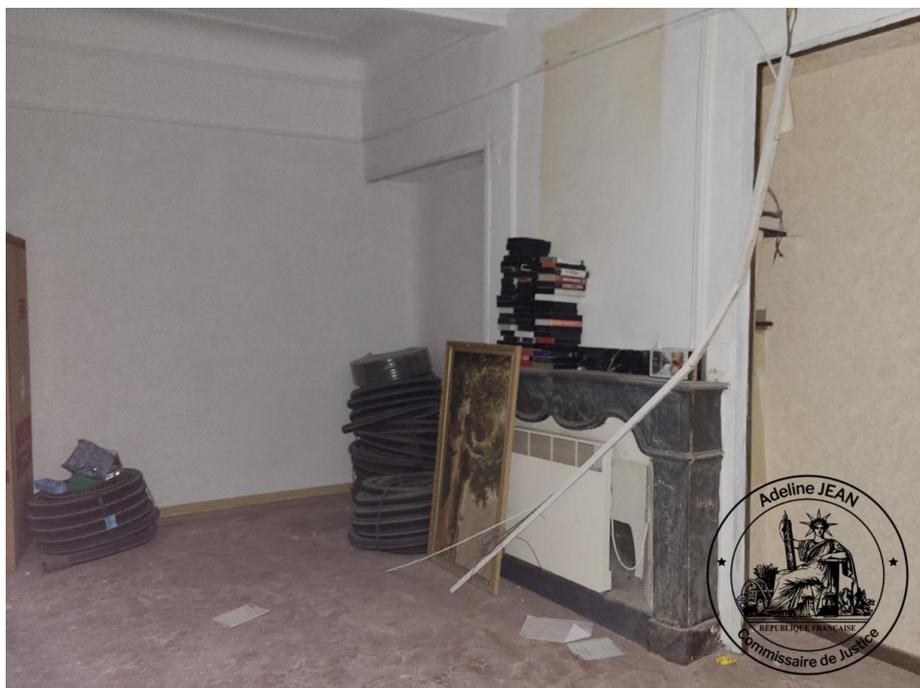
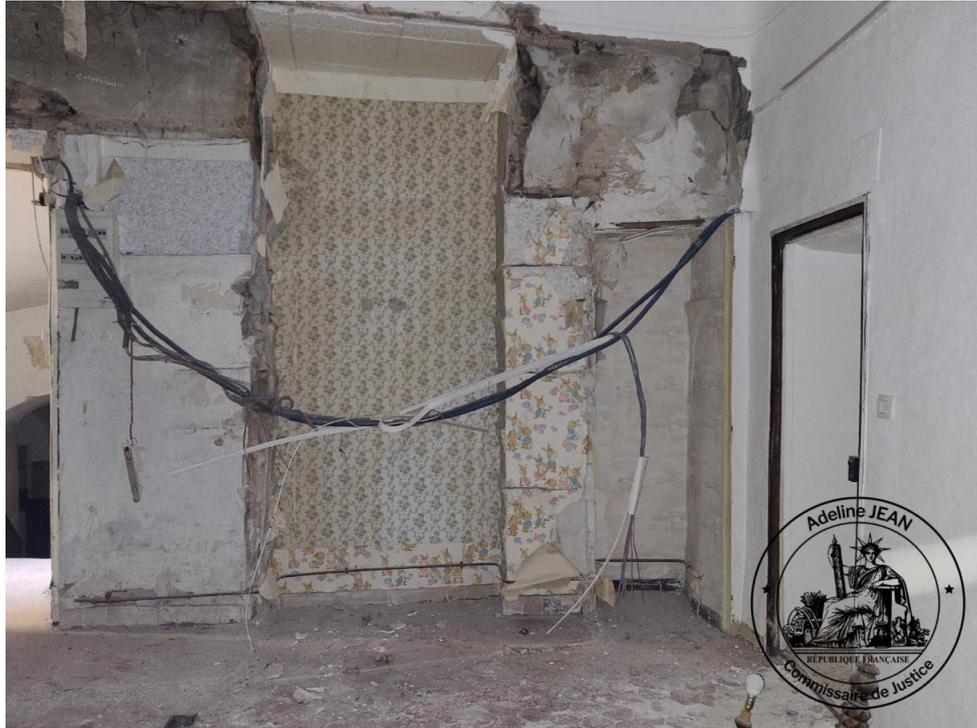
Face à la montée d'escalier, il existe une vaste pièce avec tommettes au sol, couvertes d'une large couche de poussière, murs et plafonds blanc datés.

Plusieurs goulottes contenant des fils électriques sont arrachées avec fils qui pendent.

Une fenêtre en PVC blanche en parfait état est installée sur la gauche et sécurisée par des volets accordéons peints en bleus très altérés.

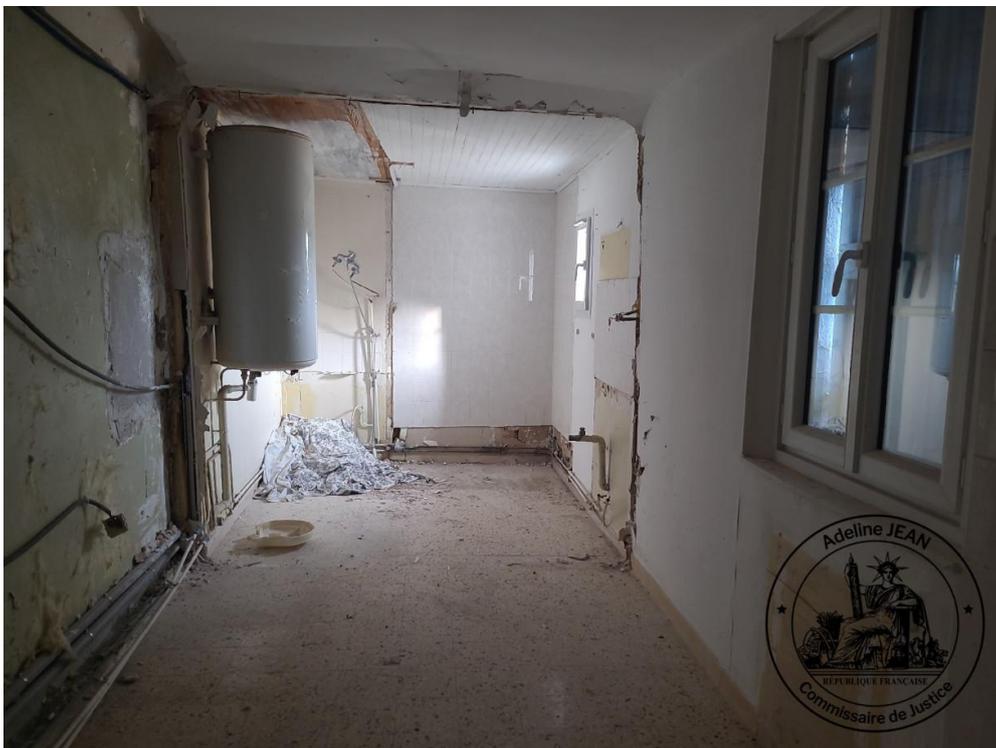
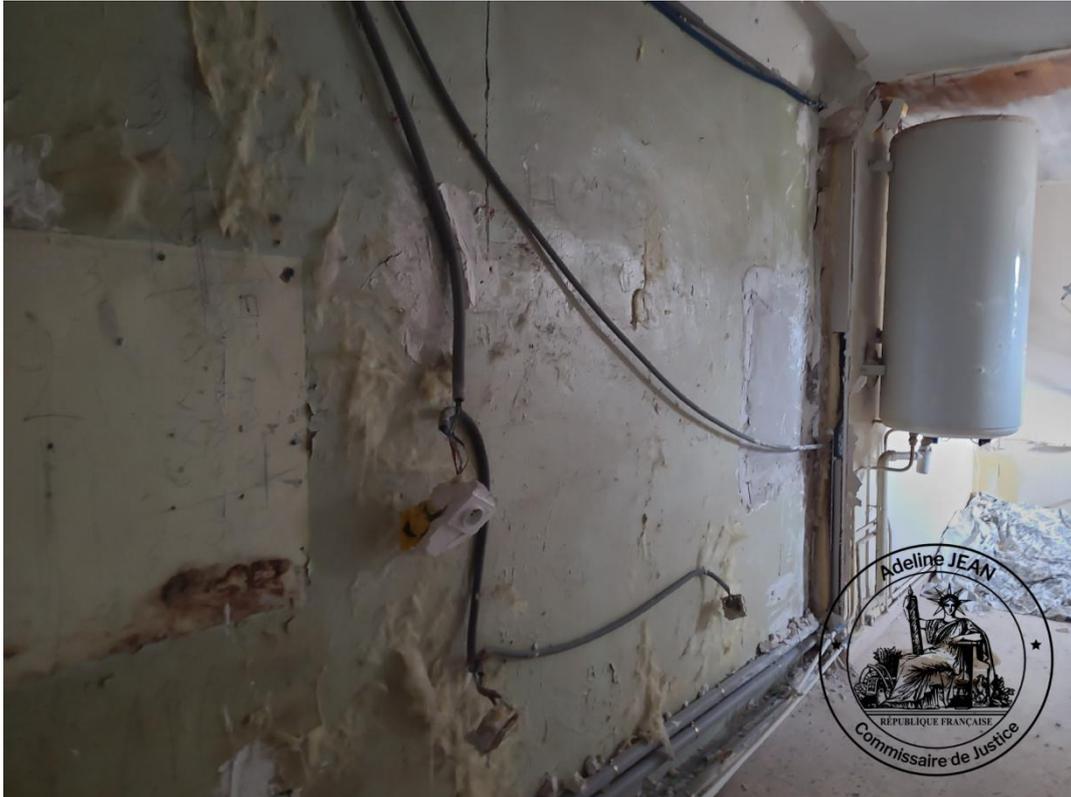
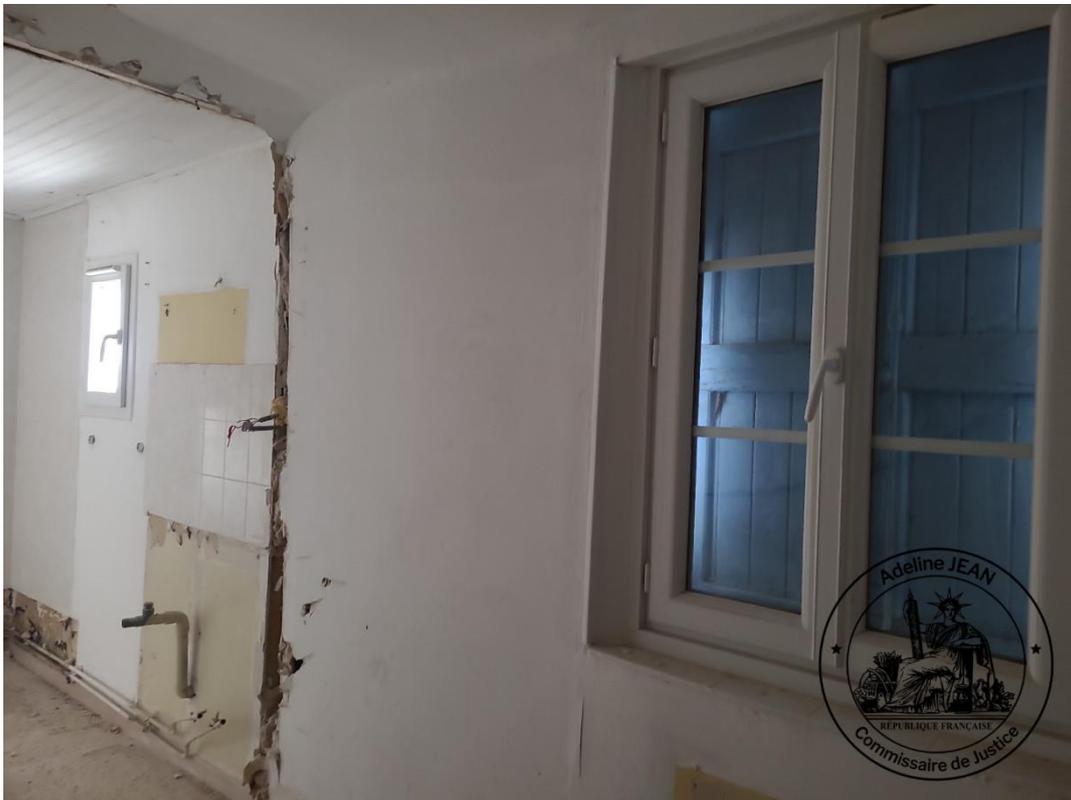
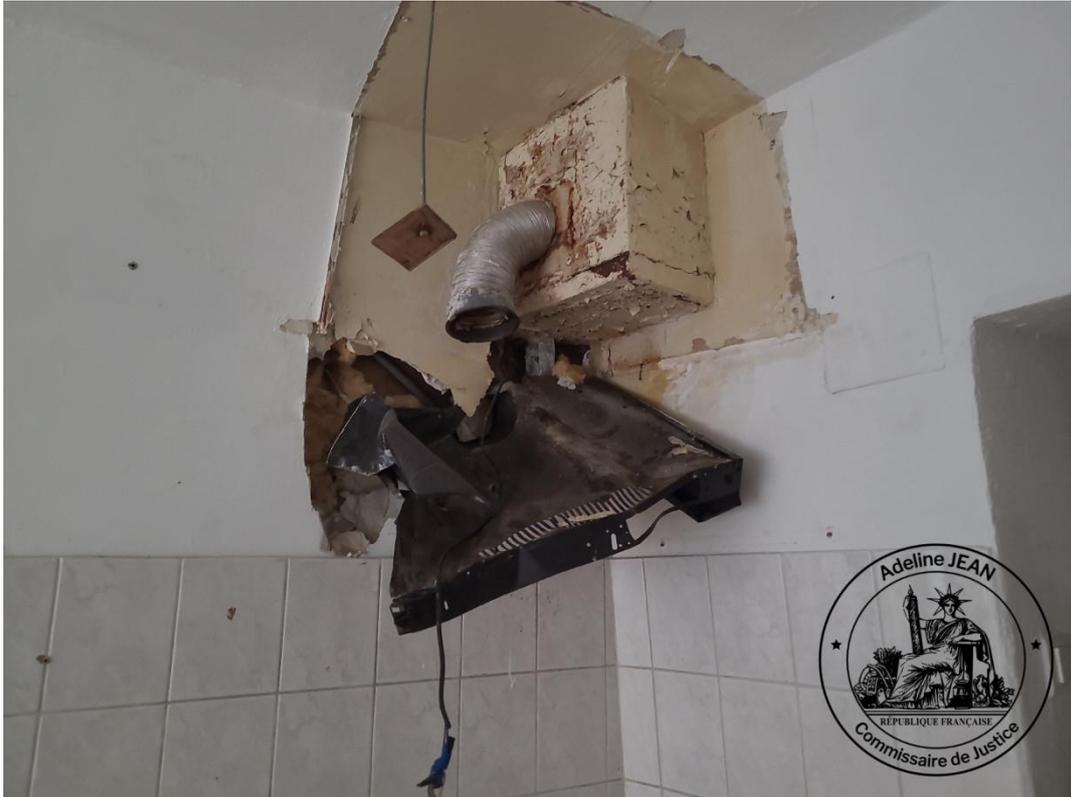
A gauche, cette pièce ouvre sur un espace en chantier comprenant deux fenêtre PVC en parfait état.

L'ensemble de cet espace est en chantier.

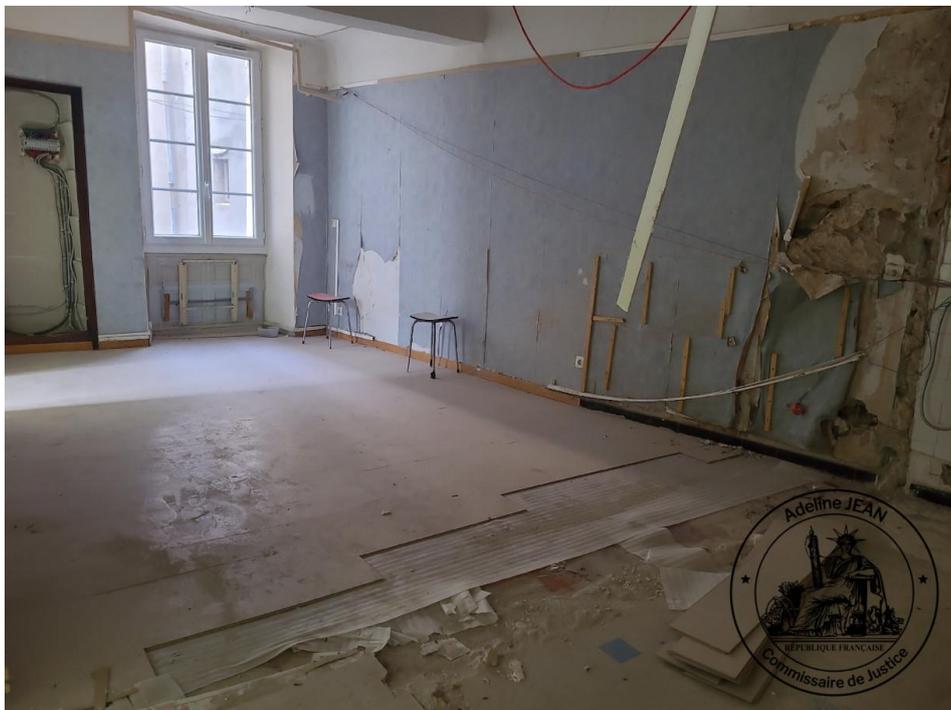
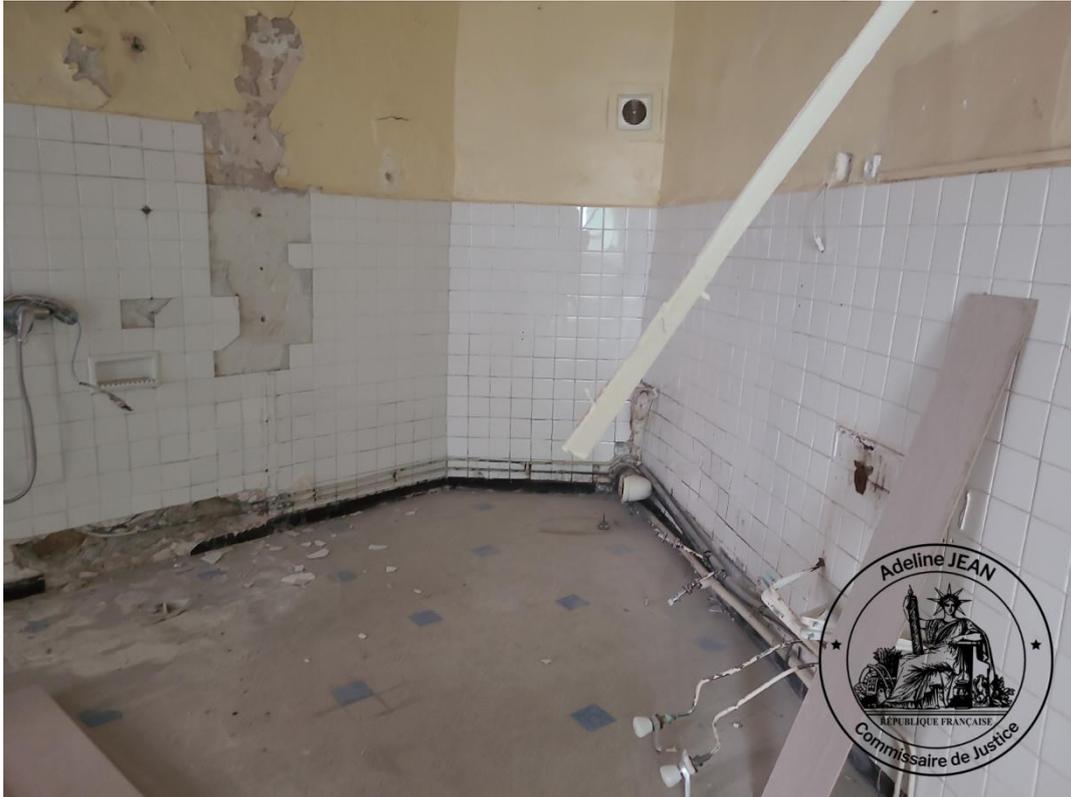
Le sol est partiellement couvert de lames de parquet claire mais non terminé.

Les murs sont couverts de pans de tapisserie bleu hors d'âge et arrachés.

Il existe en partie droite, un ancien espace salle d'eau avec restant de faïence blanches au murs et robinet de douche.

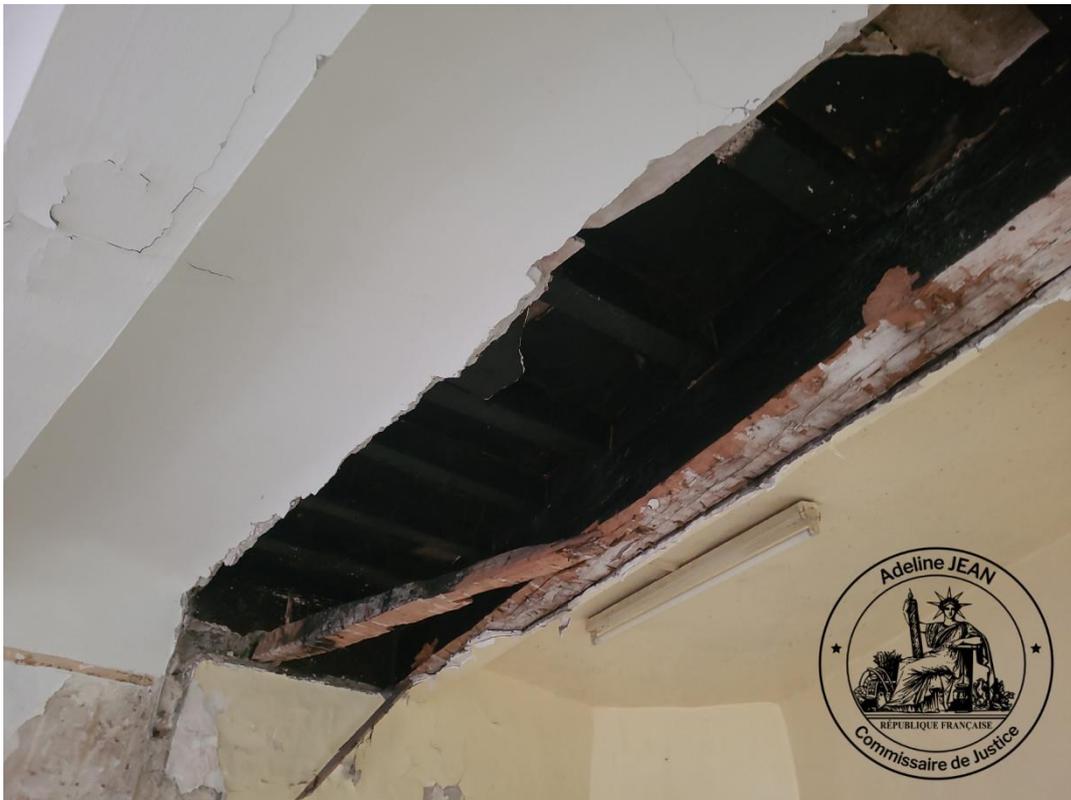
Le plafond est en très mauvais état.

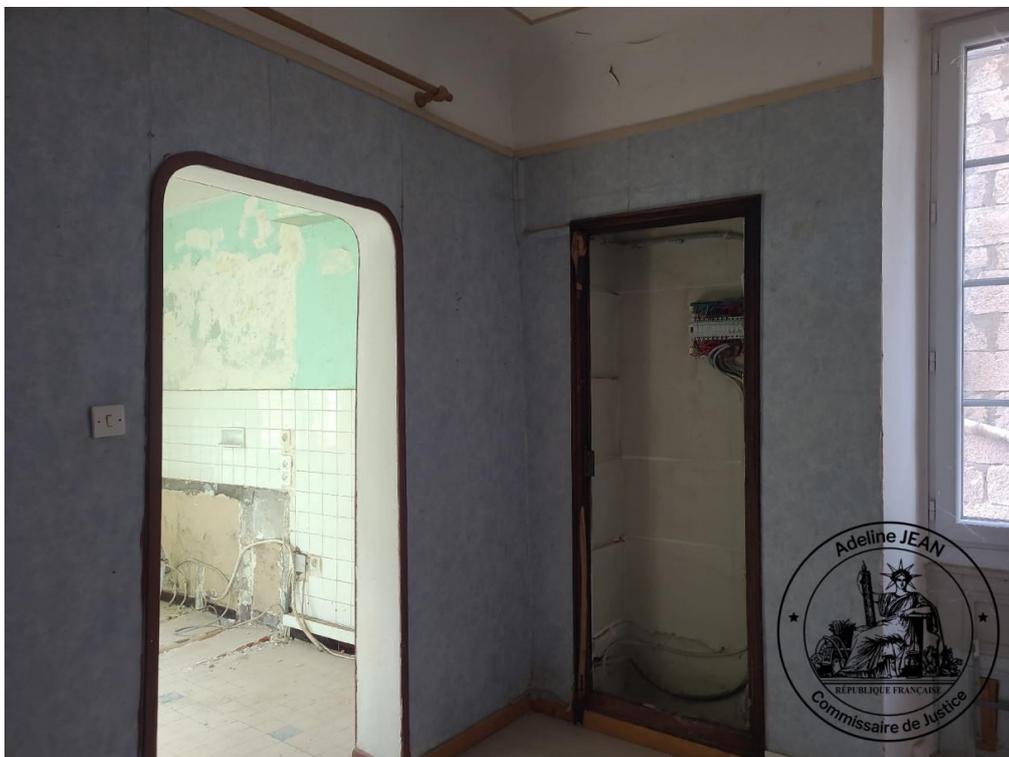
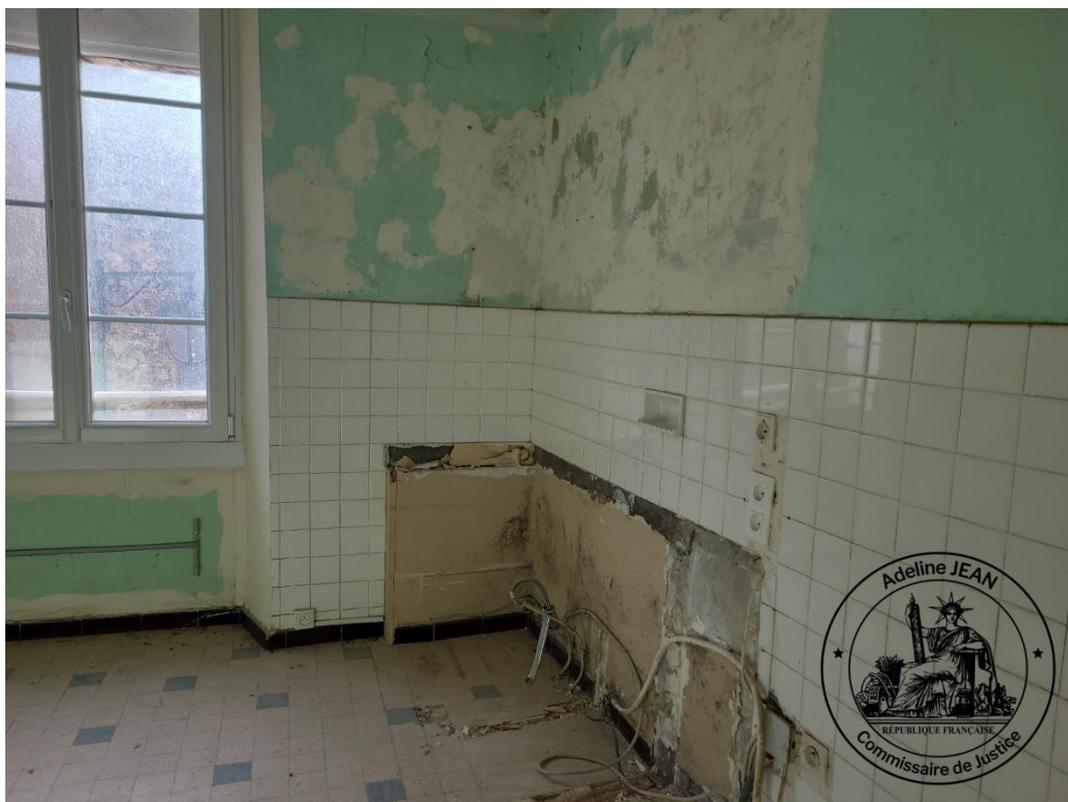
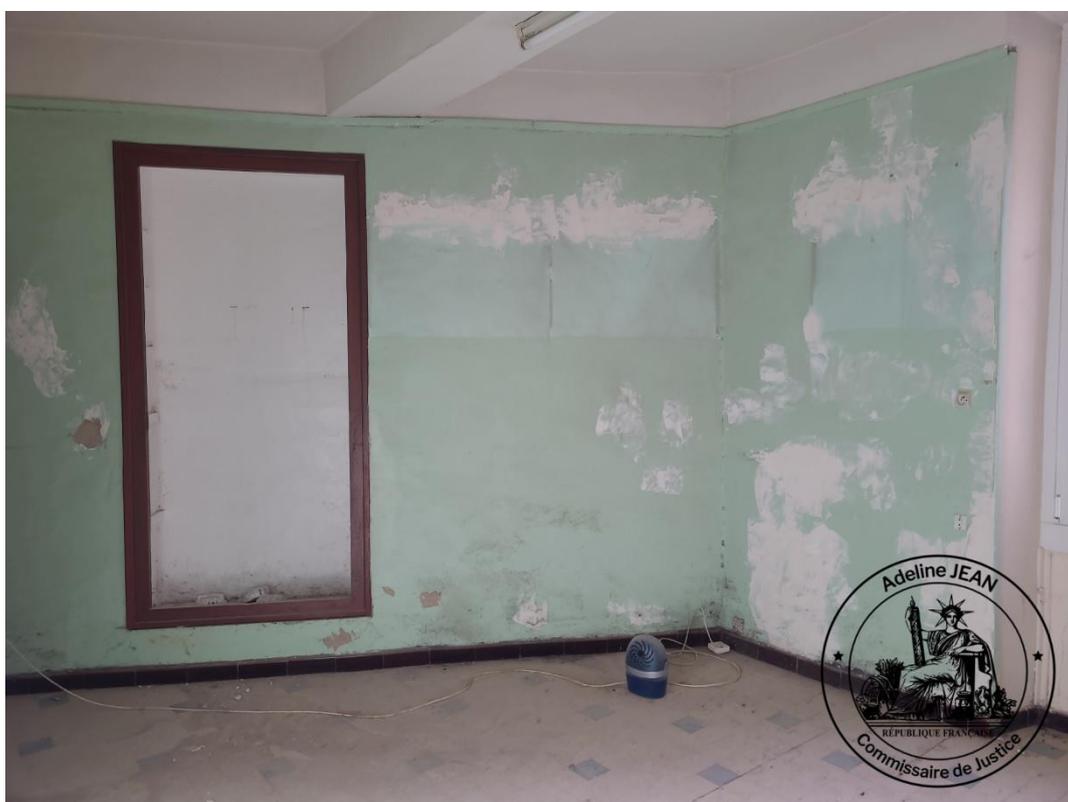
Dans cet espace, le sol est carrelé mais daté.

Les murs et plafond sont très altérés avec traces éparses d'humidité.

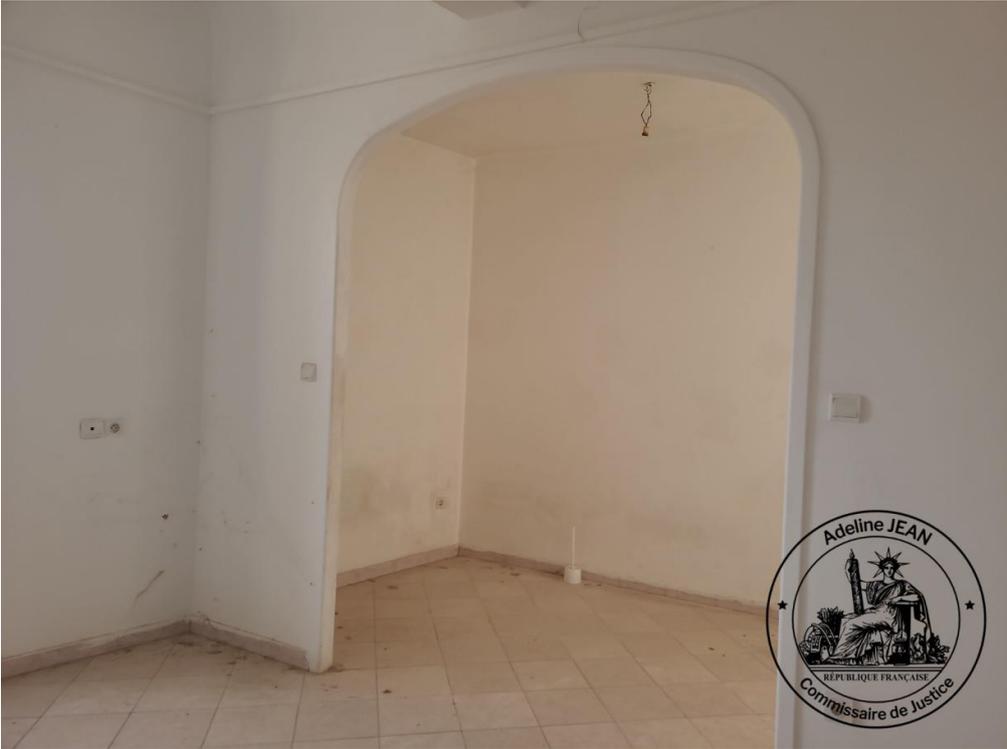
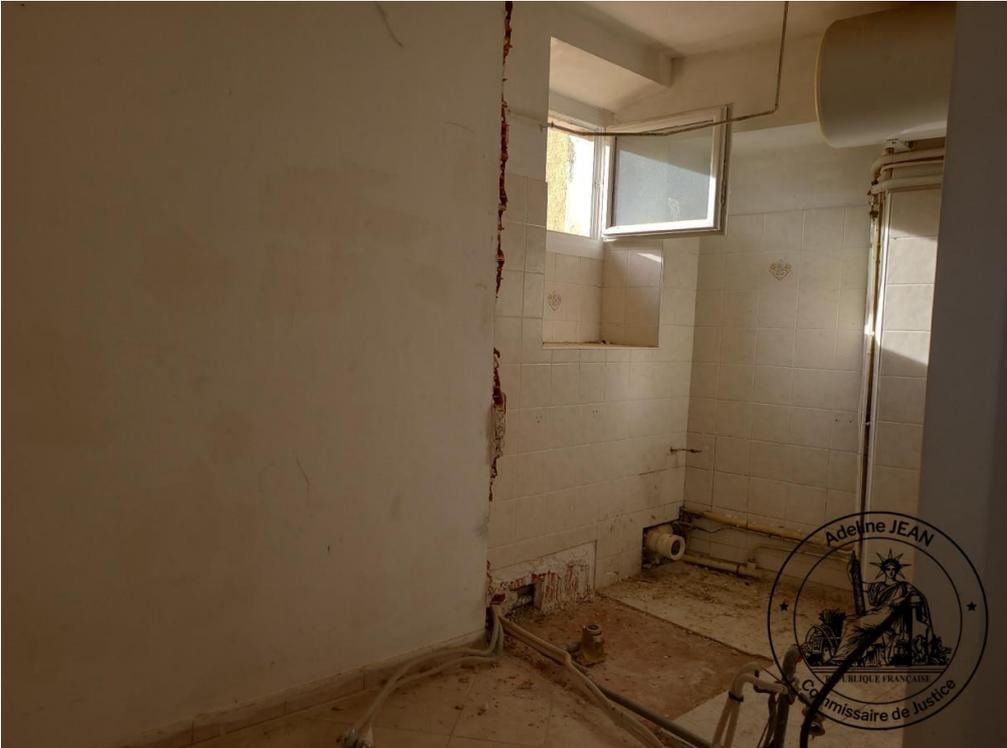
Il existe sur la gauche un espace semi fermé, probablement ancienne salle d'eau, là encore avec nombreux éléments détruits et un fenestron en PVC blanc.
