PROCES VERBAL DESCRIPTIF

L'AN DEUX-MILLE-VINGT-QUATRE ET LE CINQ DÉCEMBRE

Nous autorisant à dresser un Procès-Verbal Descriptif d'un ensemble immobilier sis 64 Rue du Glissoir, lieudit 13 Rue de l'Horloge, 04200 SISTERON Cadastré Section AS n°449 pour 46 ca, soit un immeuble ancien en pierres, à usage d'habitation, élevé sur caves en sous sol, d'un rez de chaussée et trois étages

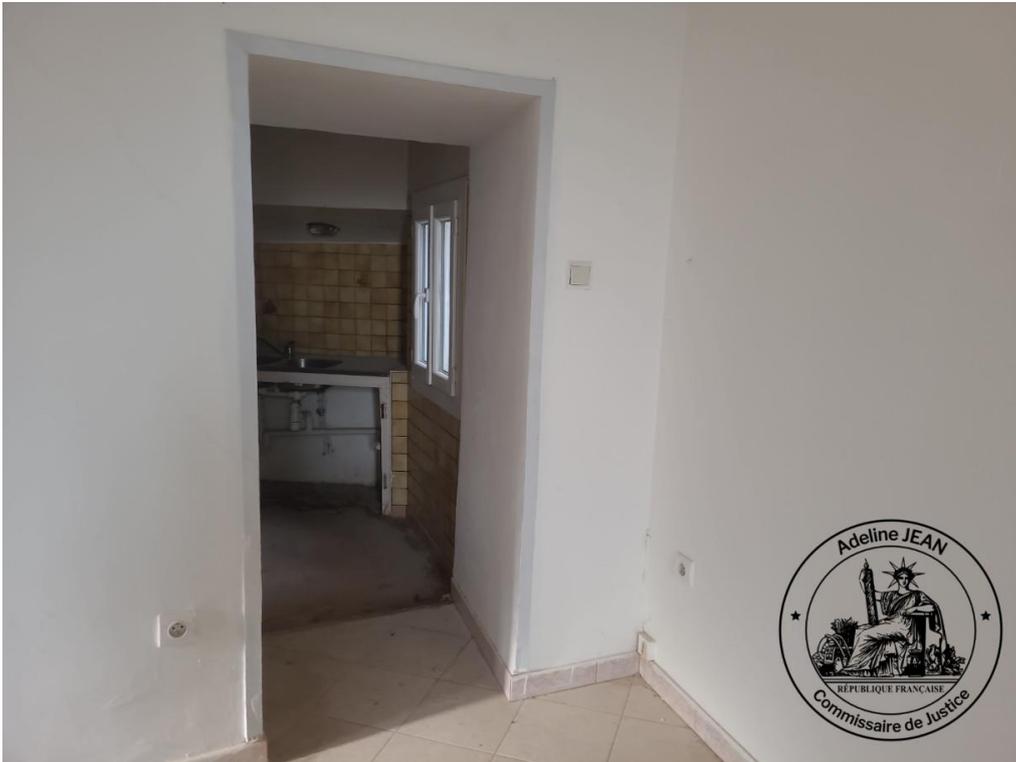
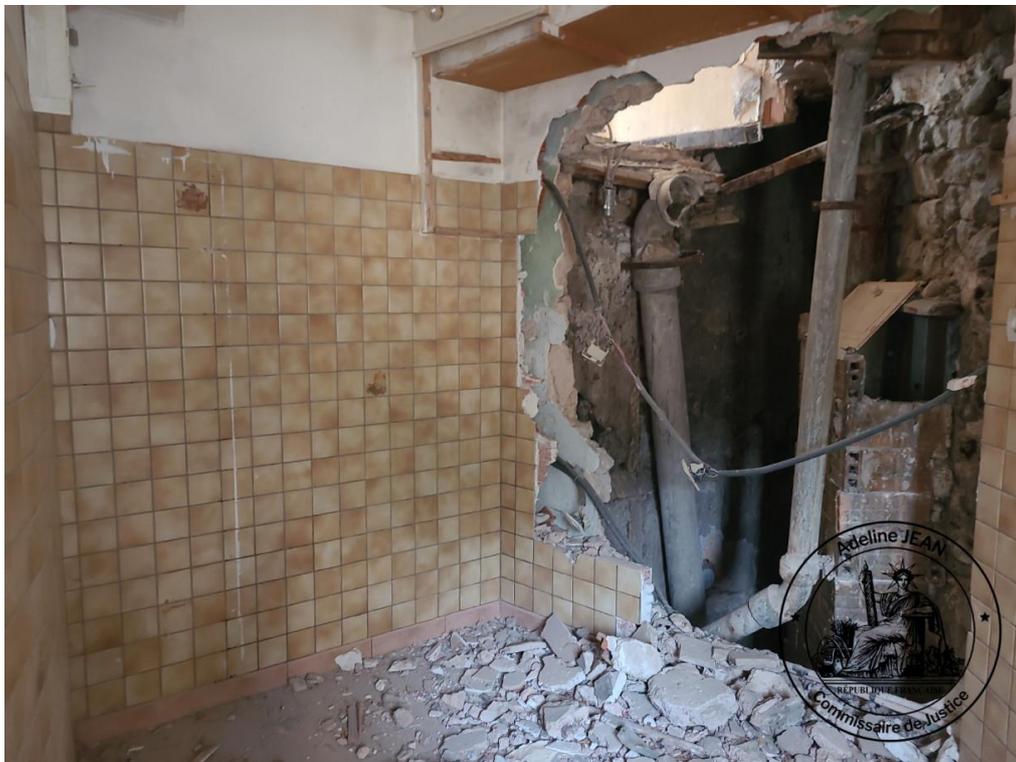
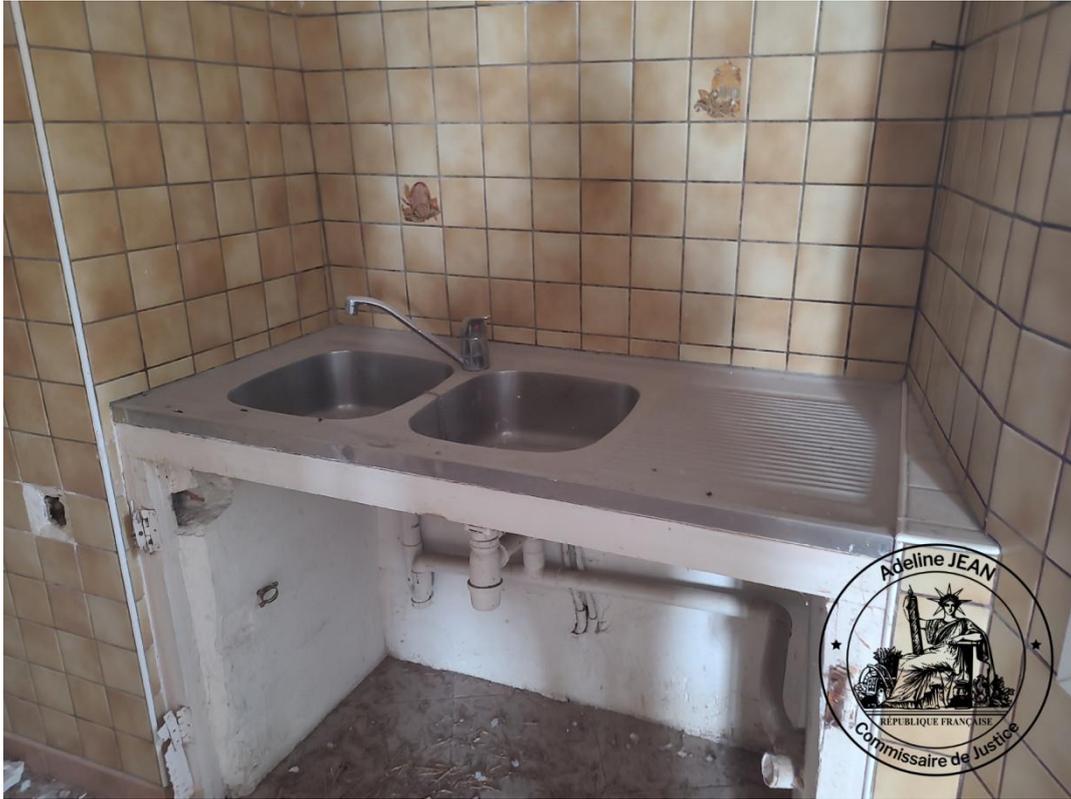
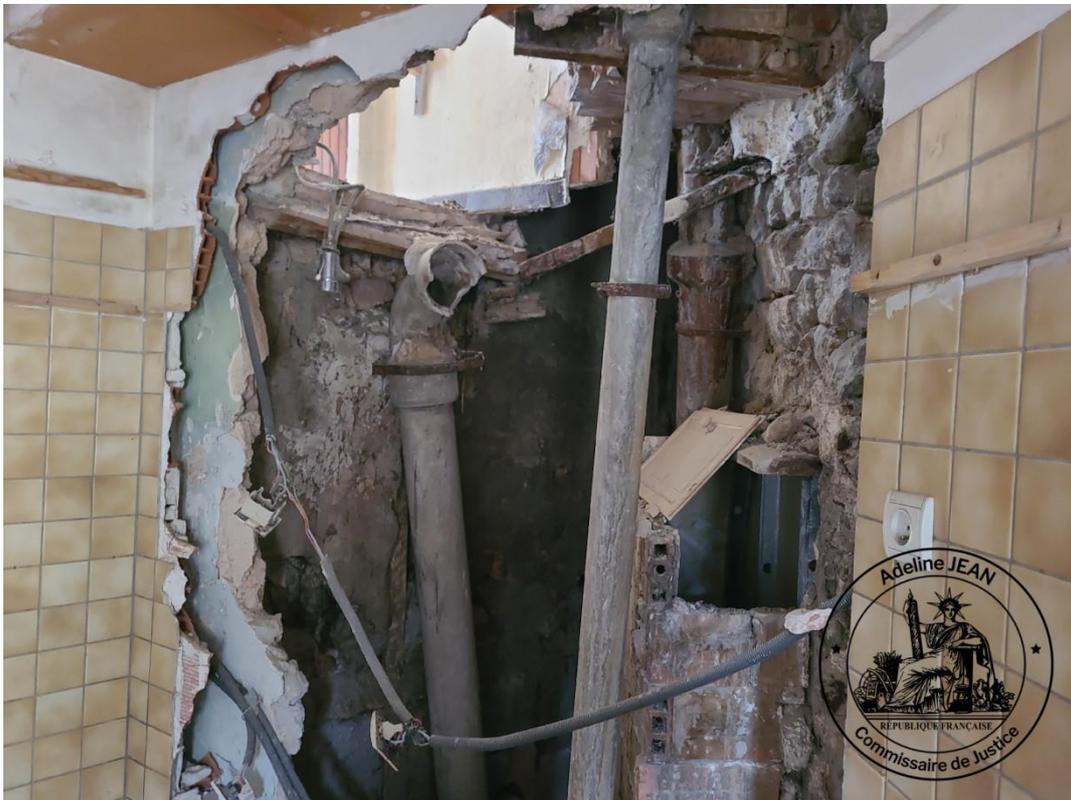
Une ouverture à gauche dessert un ancien espace cuisine avec meuble évier.

Le mur de gauche de cet espace est entièrement détruit, laissant à nu la canalisation centrale en très mauvais état.

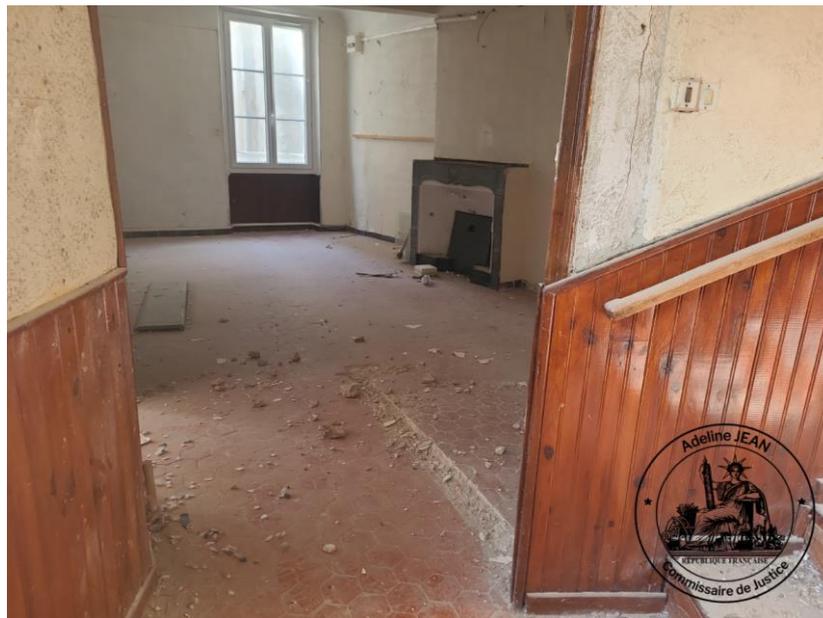
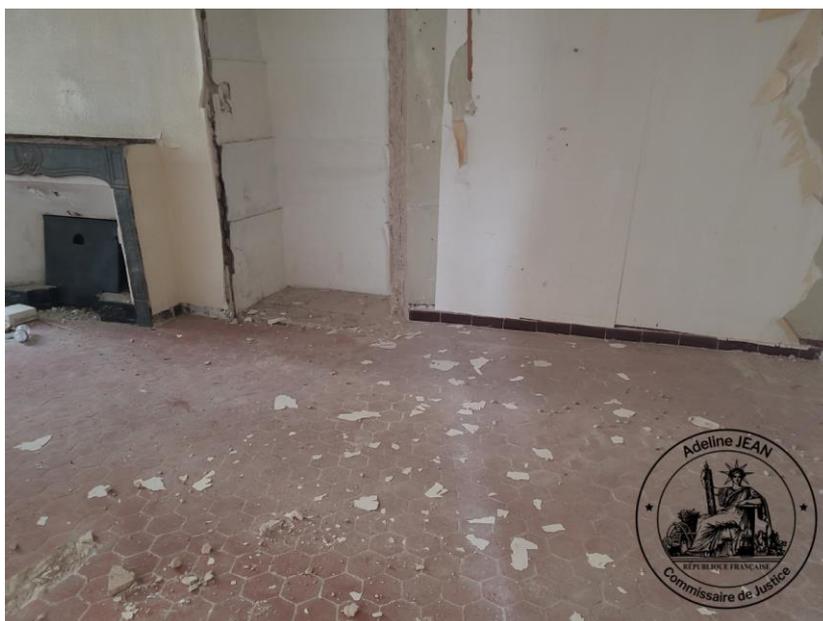
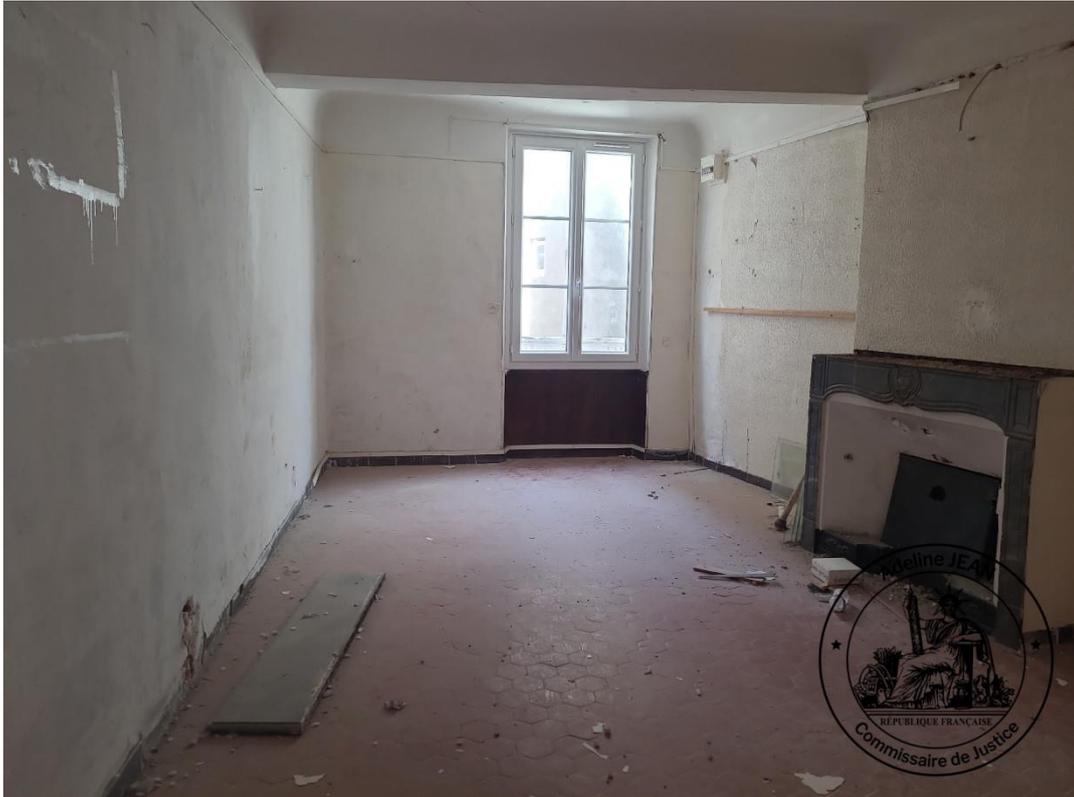
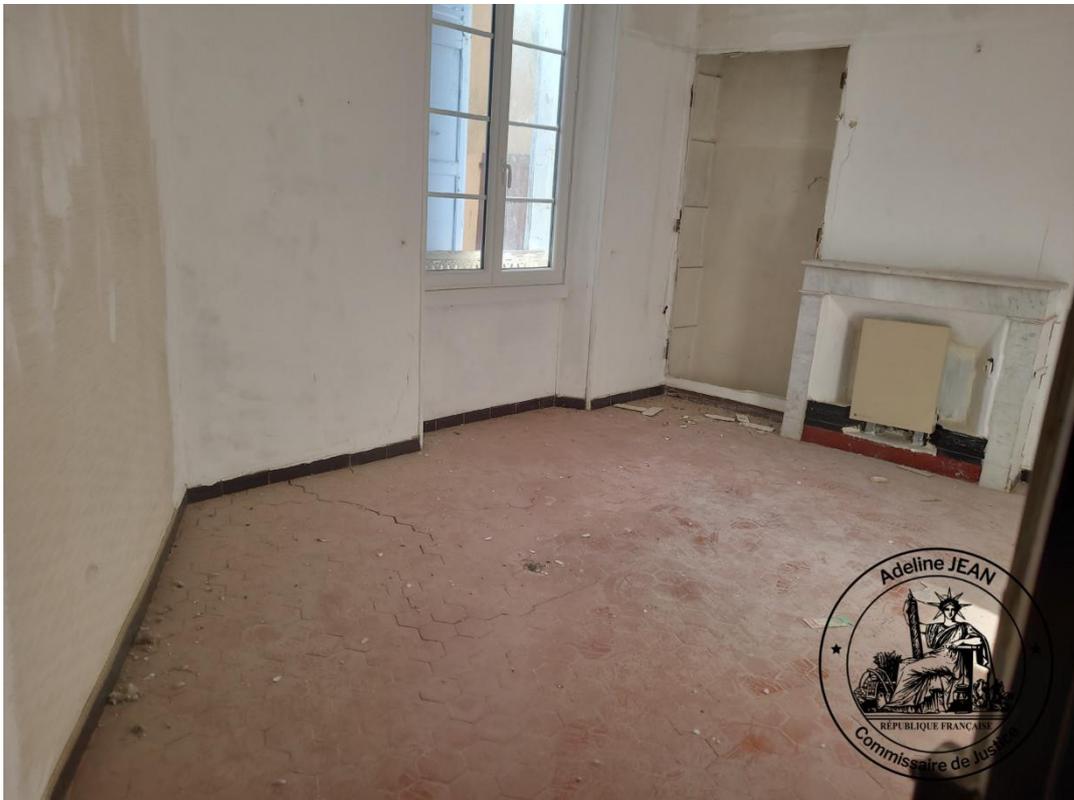
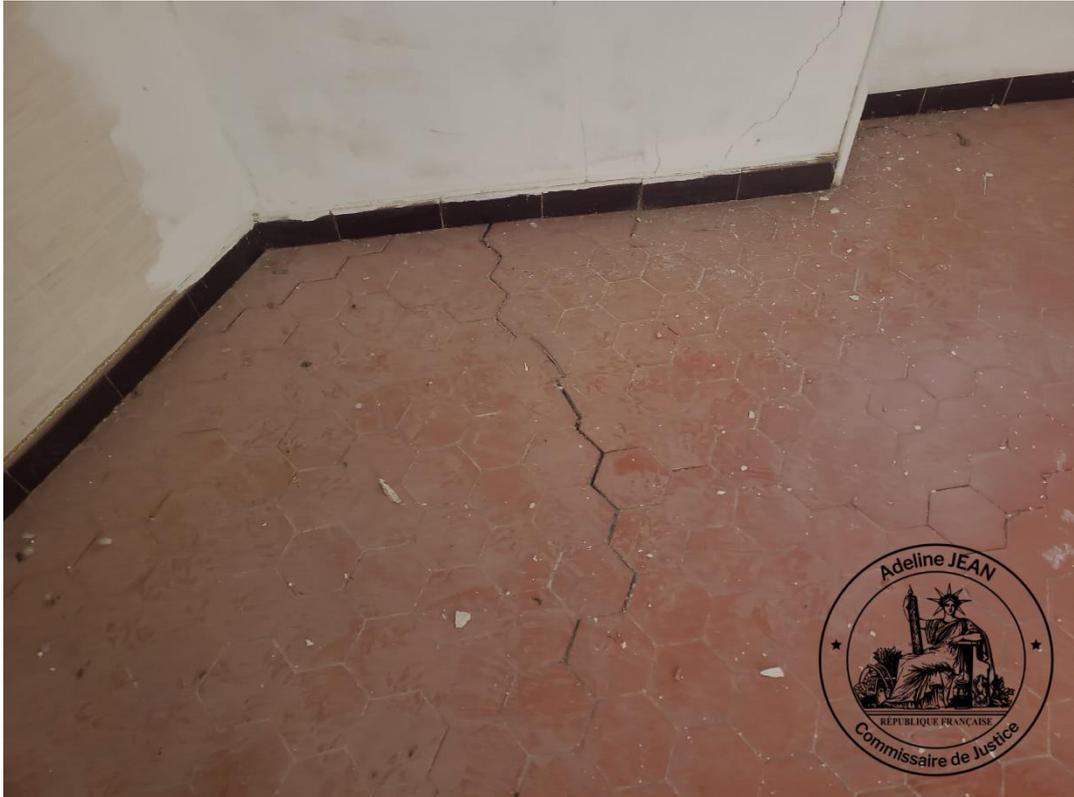
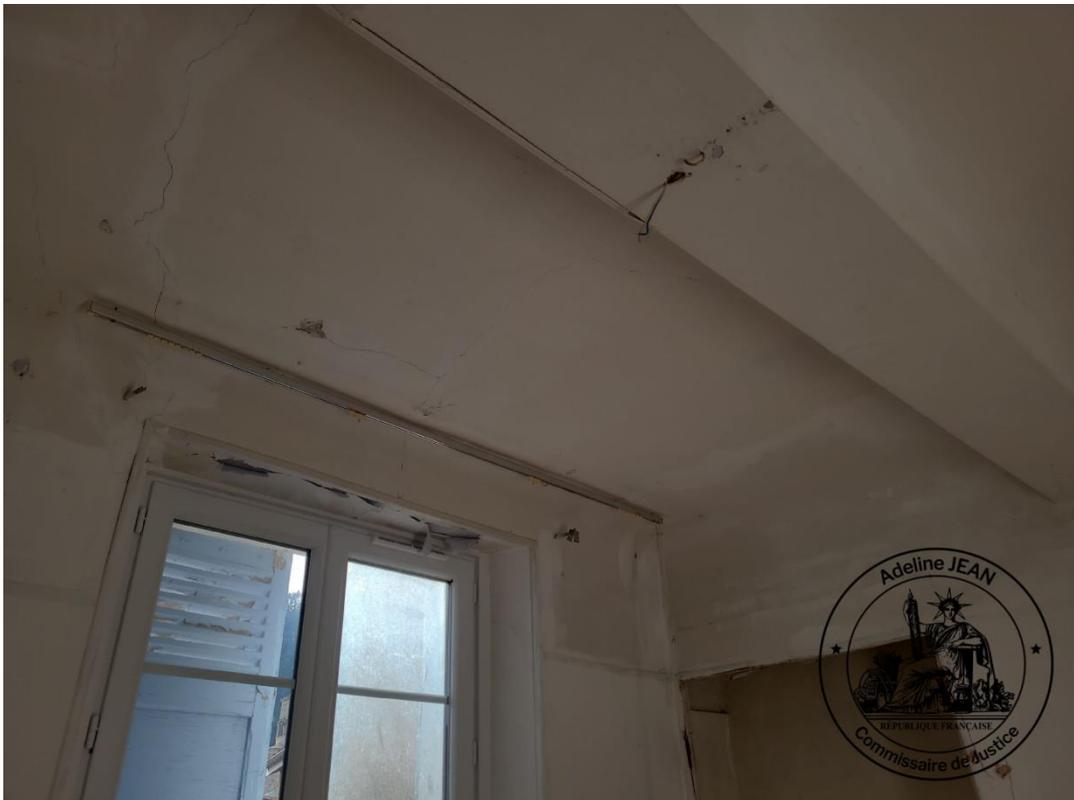
Il existe une vaste pièce, toujours en chantier, avec tomettes au sol et cheminée.

Dans ce deuxième espace, il existe une large fissure au sol entre quelques tomettes.

Le plafond est également en très mauvais état avec nombreuses fissures.

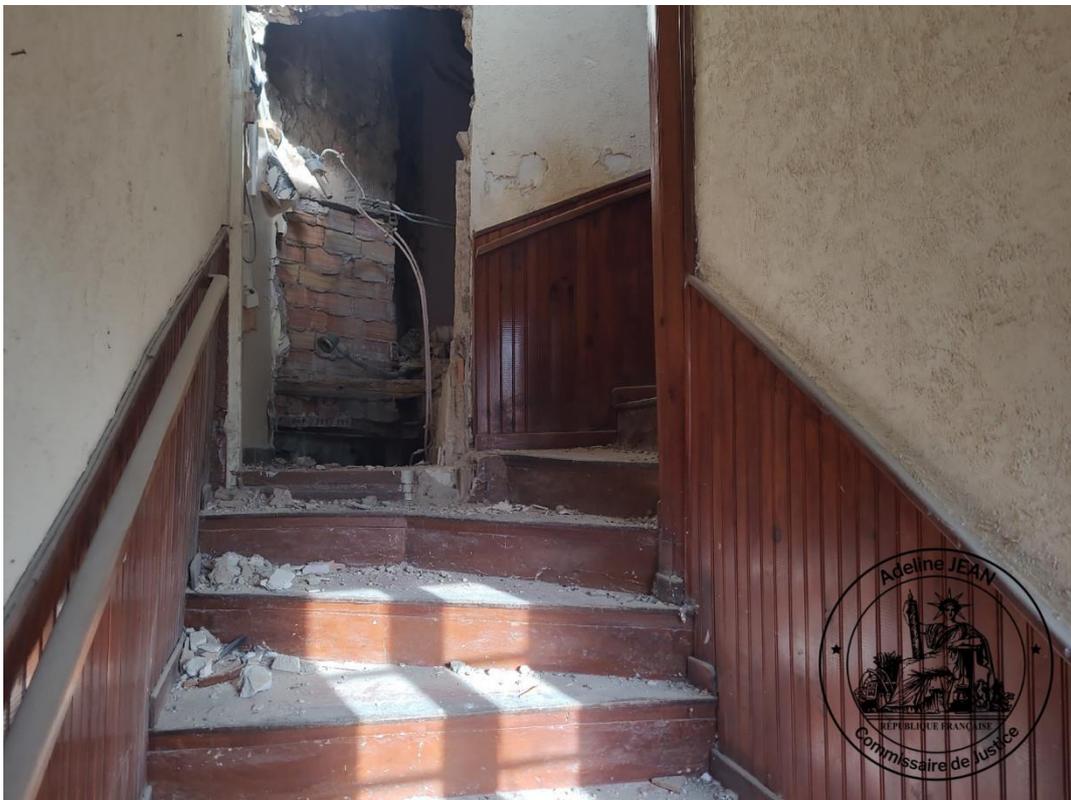
Dans la montée d'escalier vers le niveau supérieur, une ouverture a été cassée dans la partie gauche du mur et donne sur la canalisation centrale.

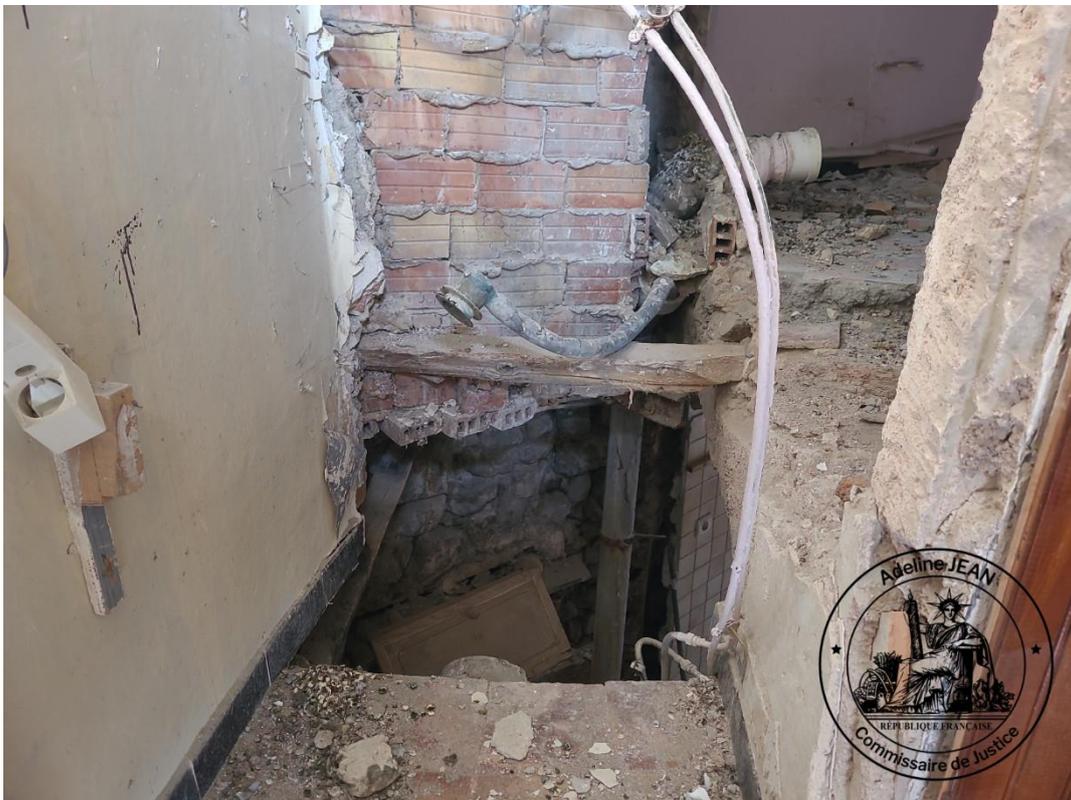
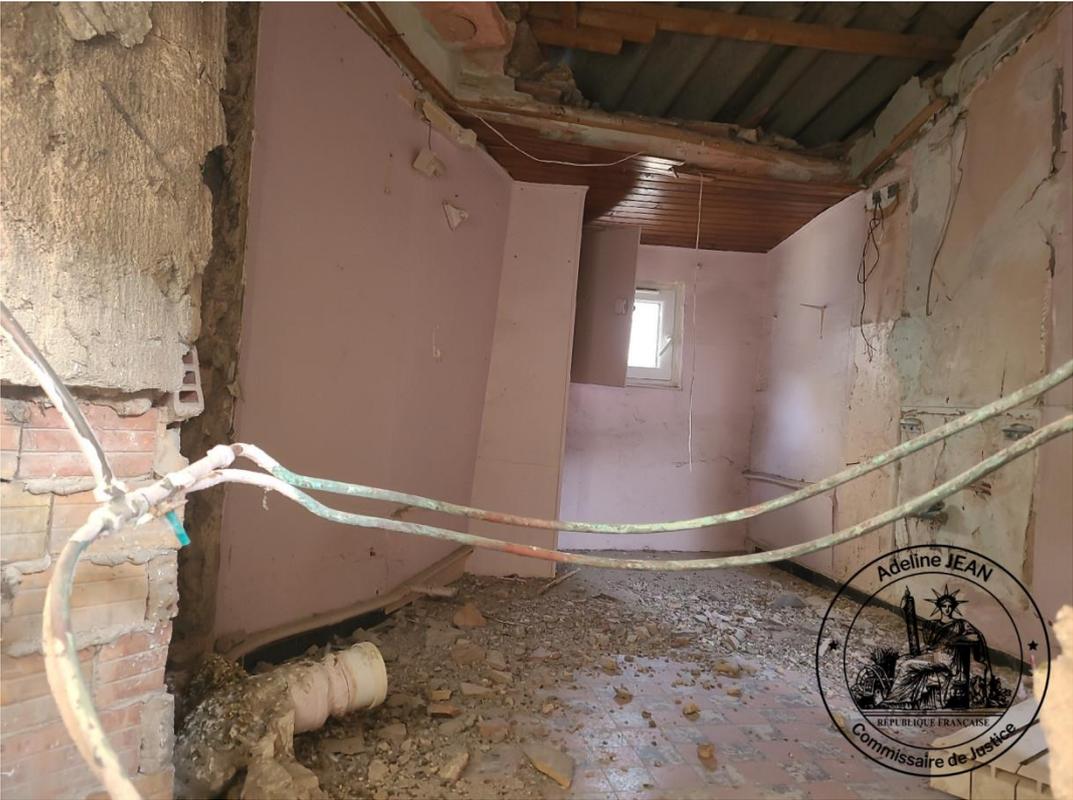
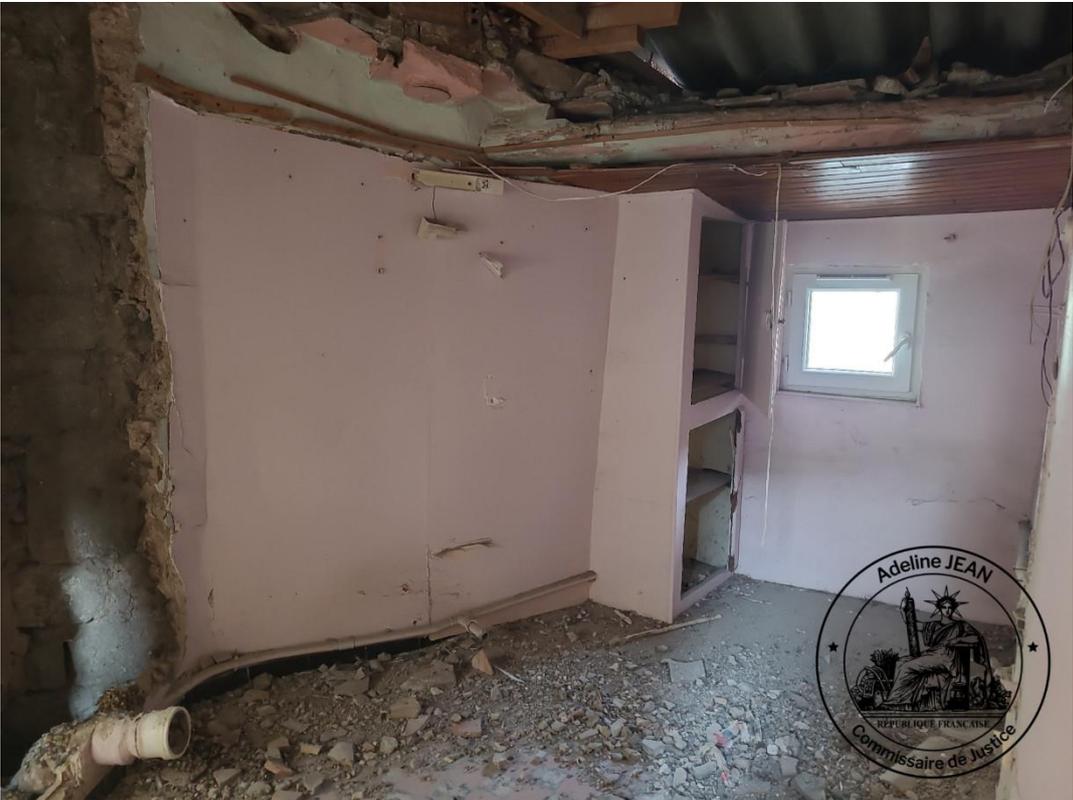
En haut à gauche au quatrième niveau, il existe une petite pièce située au dessus de l'espace cuisine de l'appartement gauche du troisième niveau.

L'ensemble est entièrement dans son jus, avec plafond partiellement arraché.

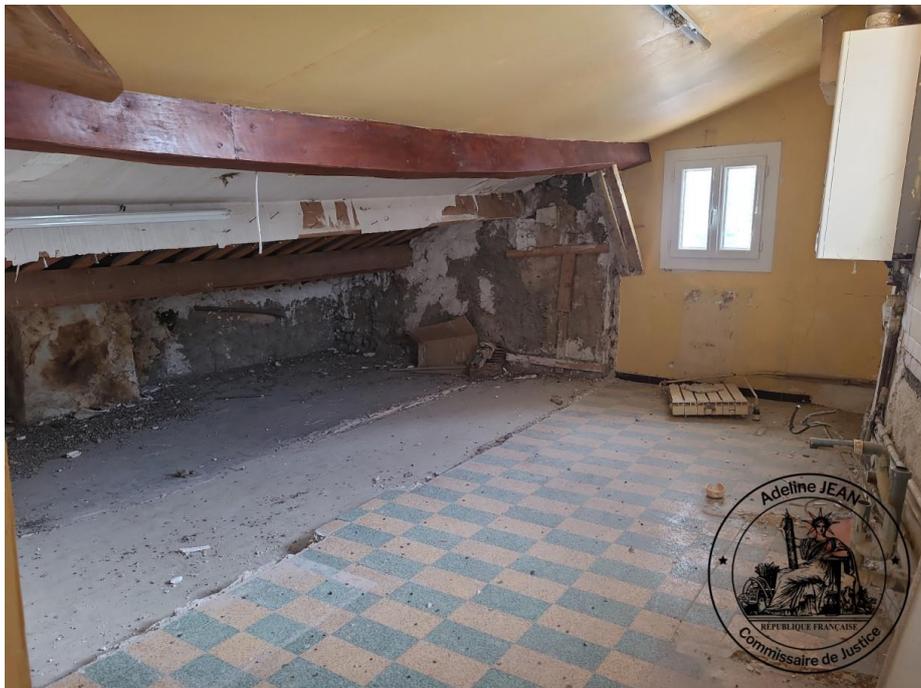
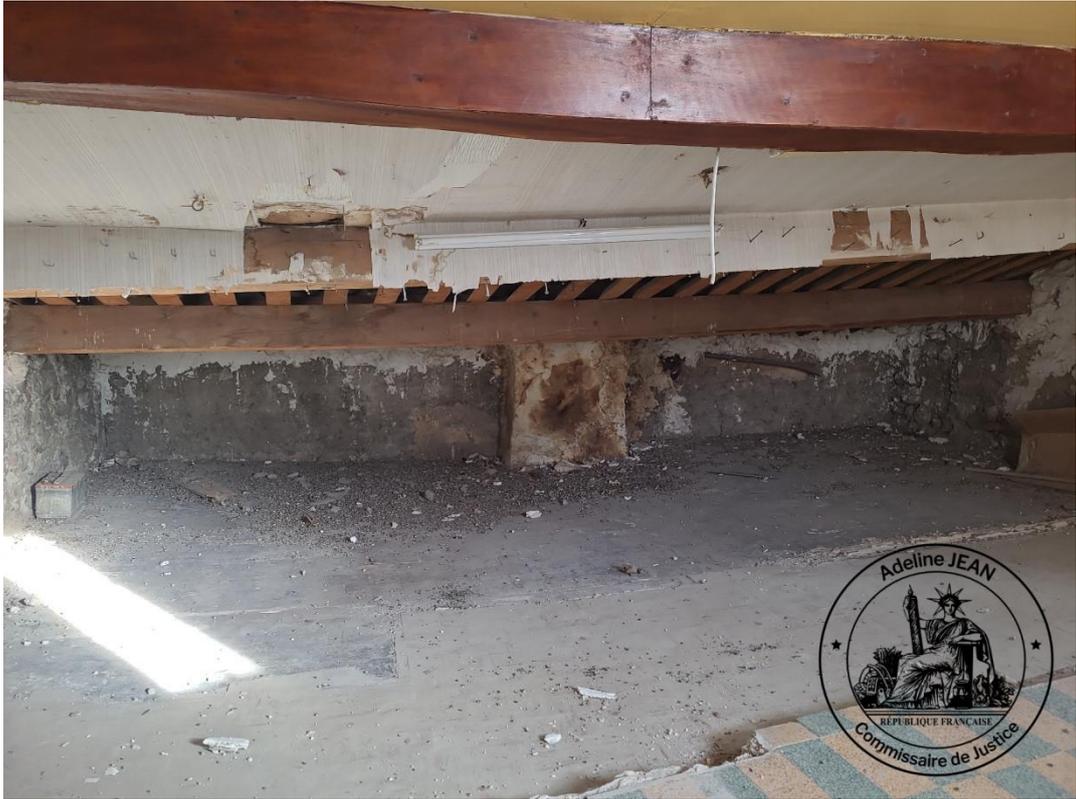
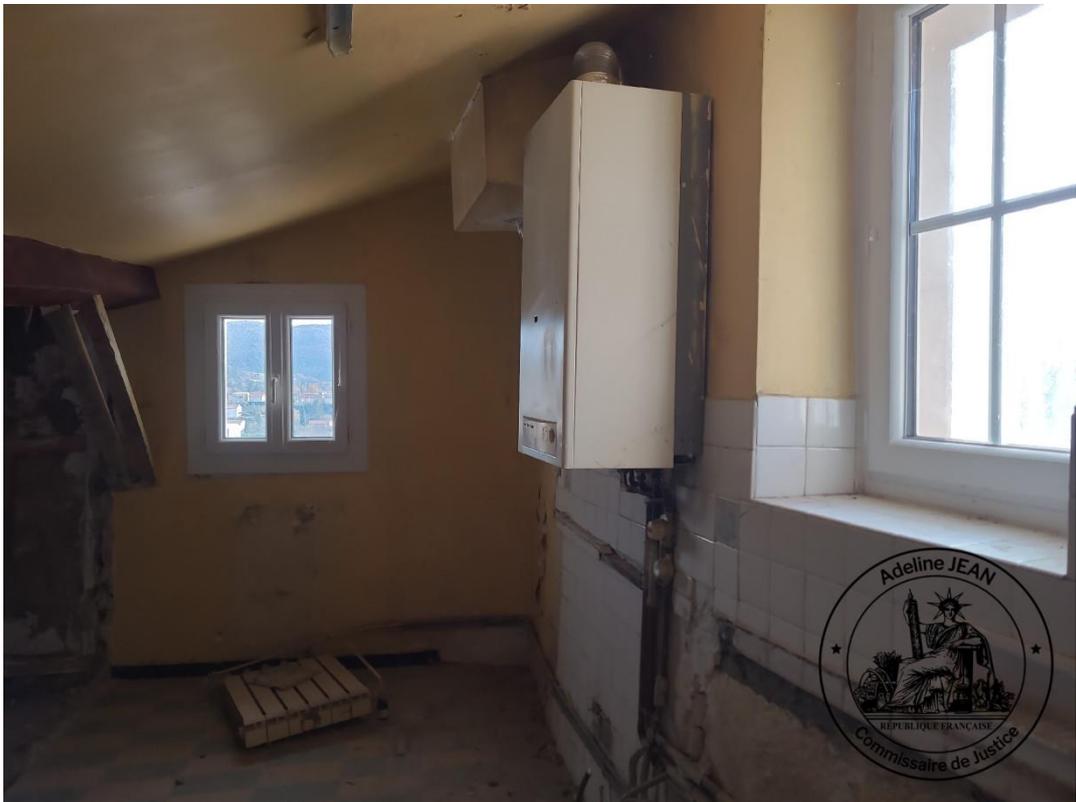
Il existe un espace en chantier partiellement démolé au niveau de la partie sous toiture.

Sur le conduit en partie sous toiture, nous relevons la présence de tâche importantes d'humidité.

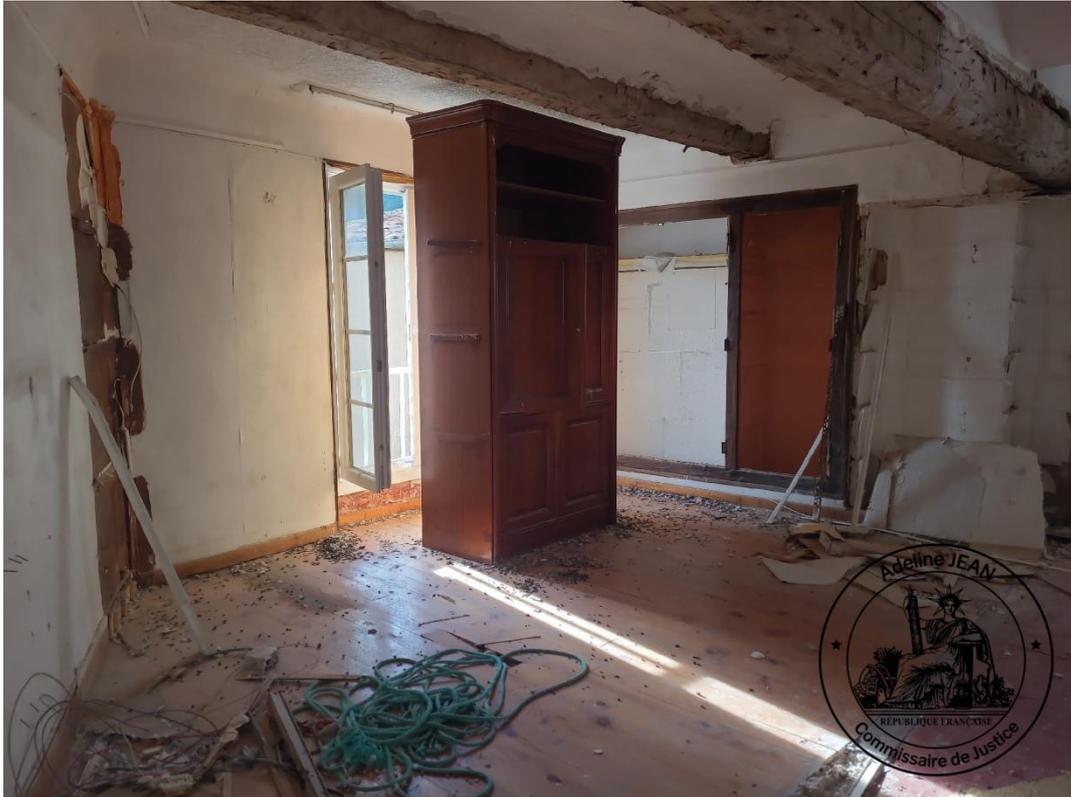
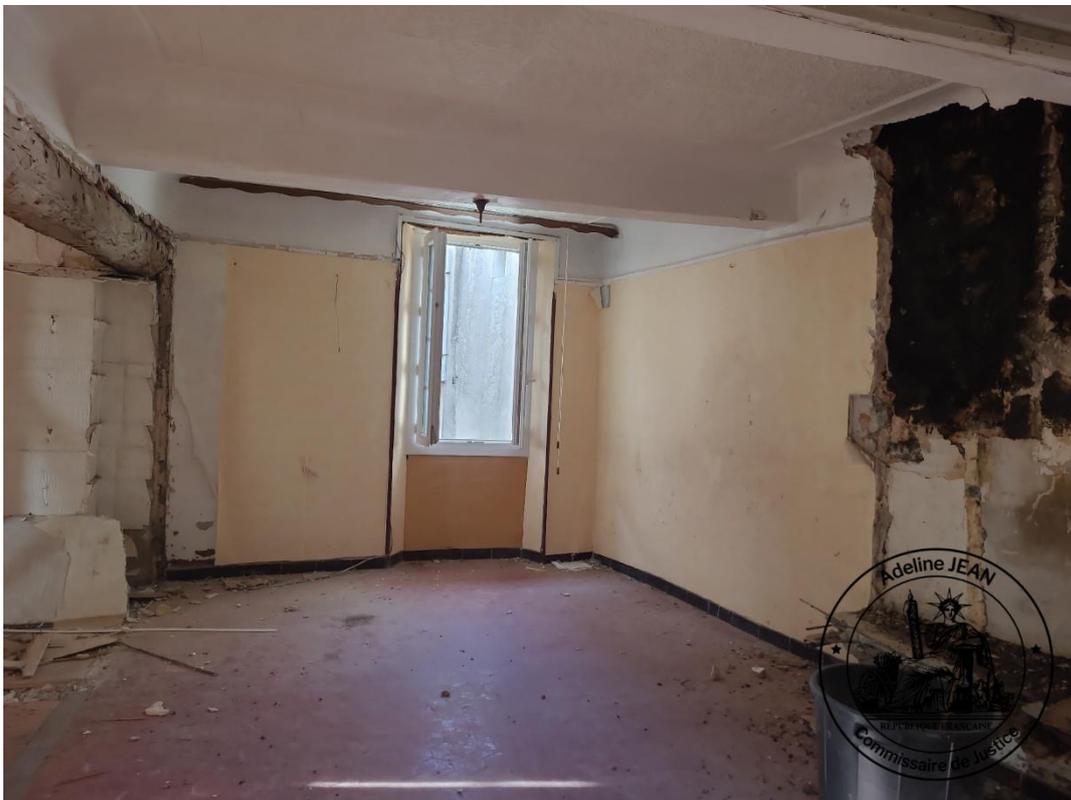
La cheminée en partie droite a été cassée, laissant apparaître un mur noirci en mauvais état.

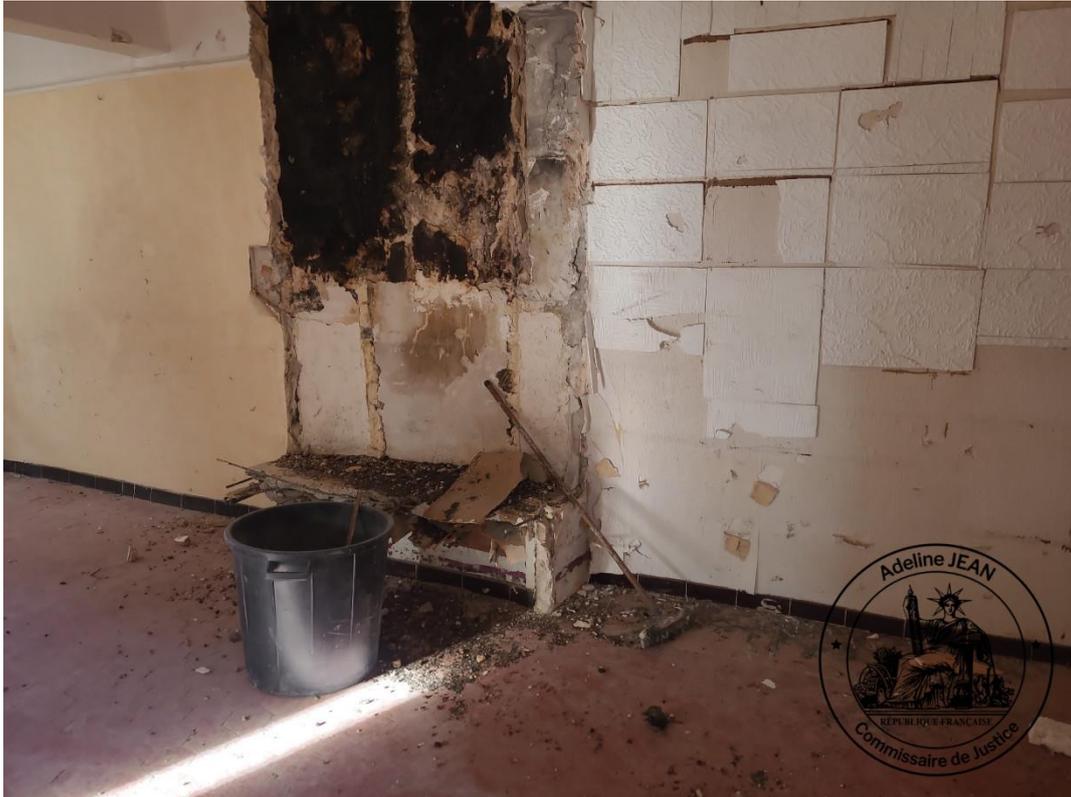
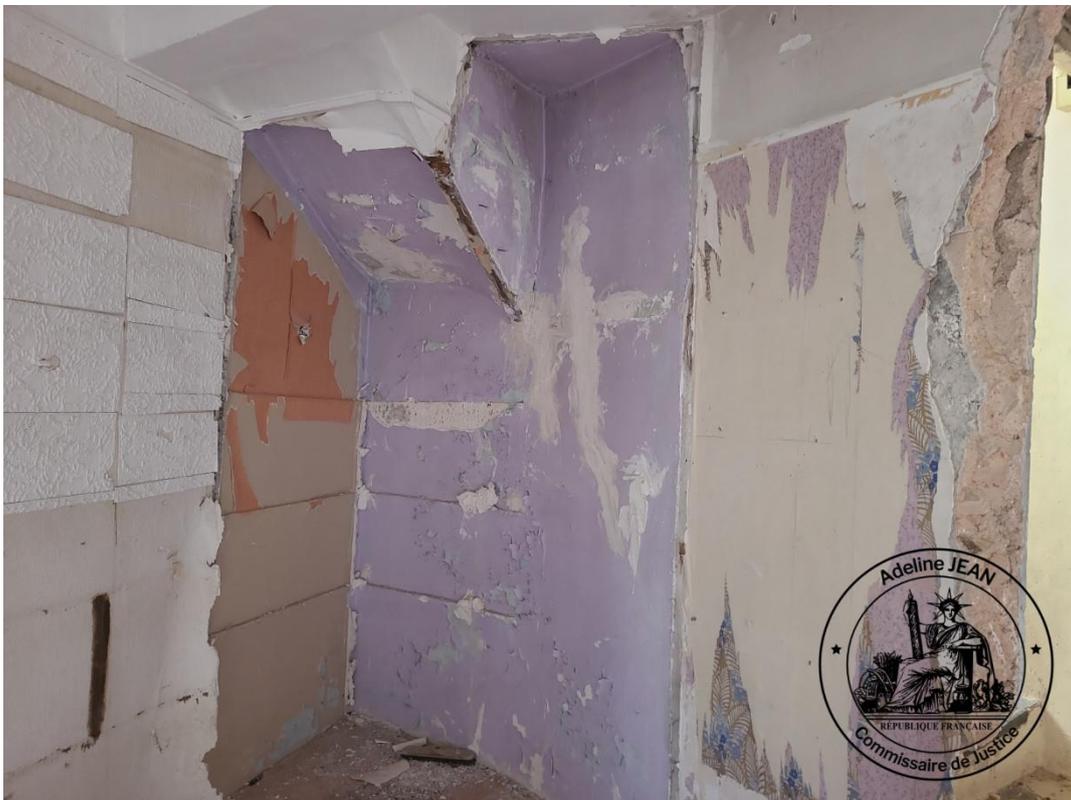
L'ensemble des murs et plafonds sont altérés, partiellement cassés avec fils et gaines qui pendent.

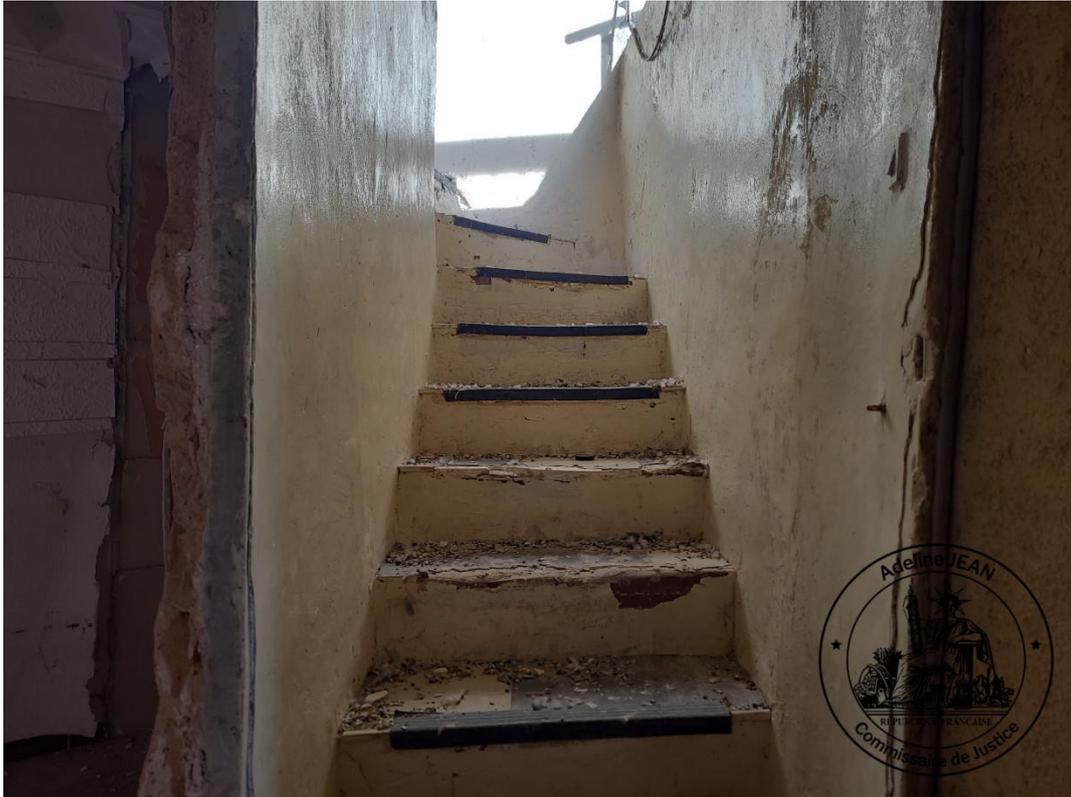
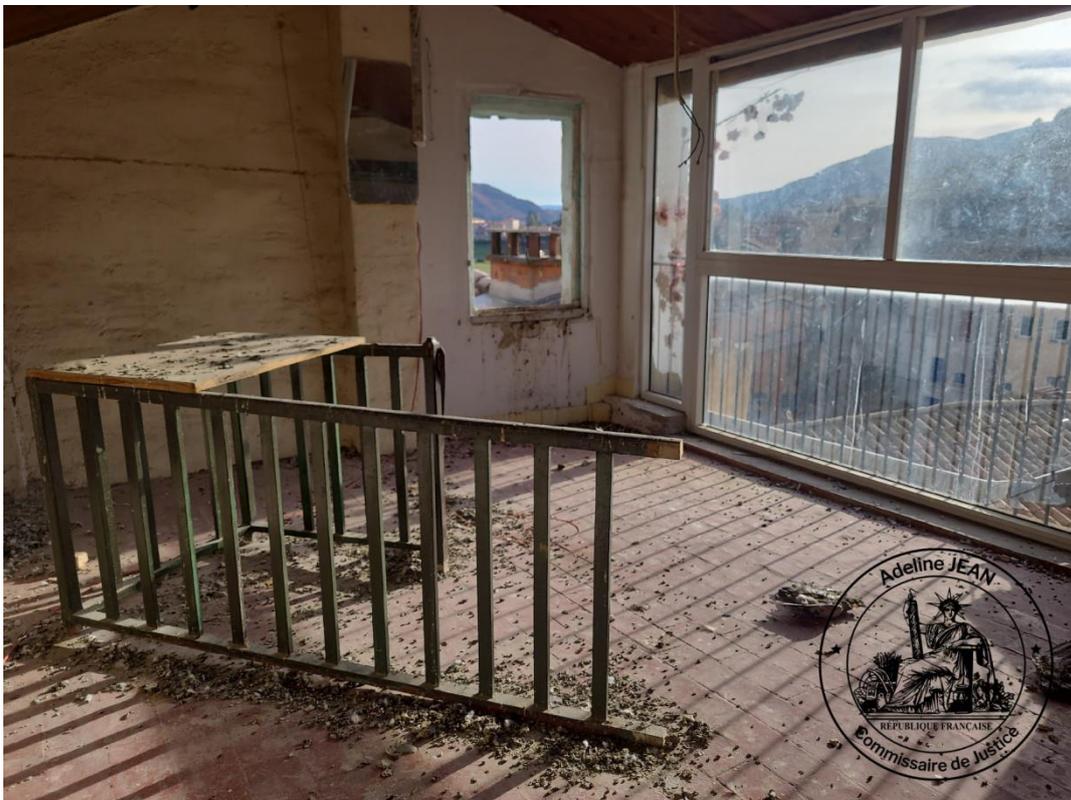
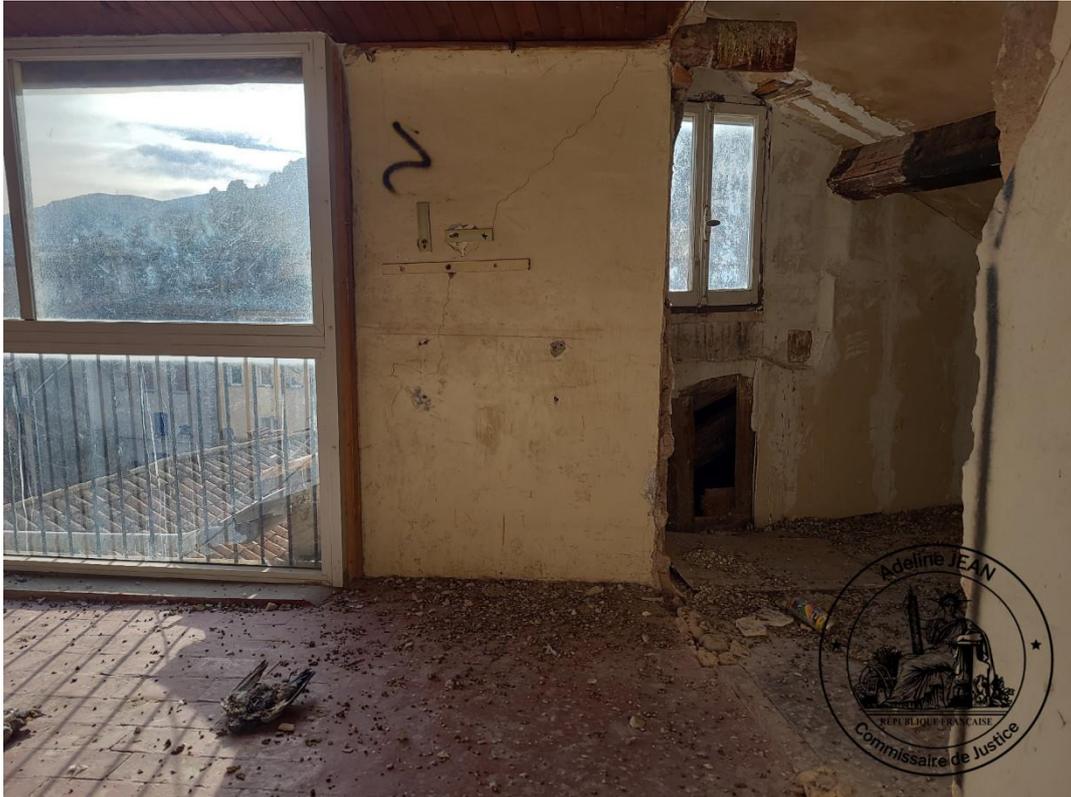
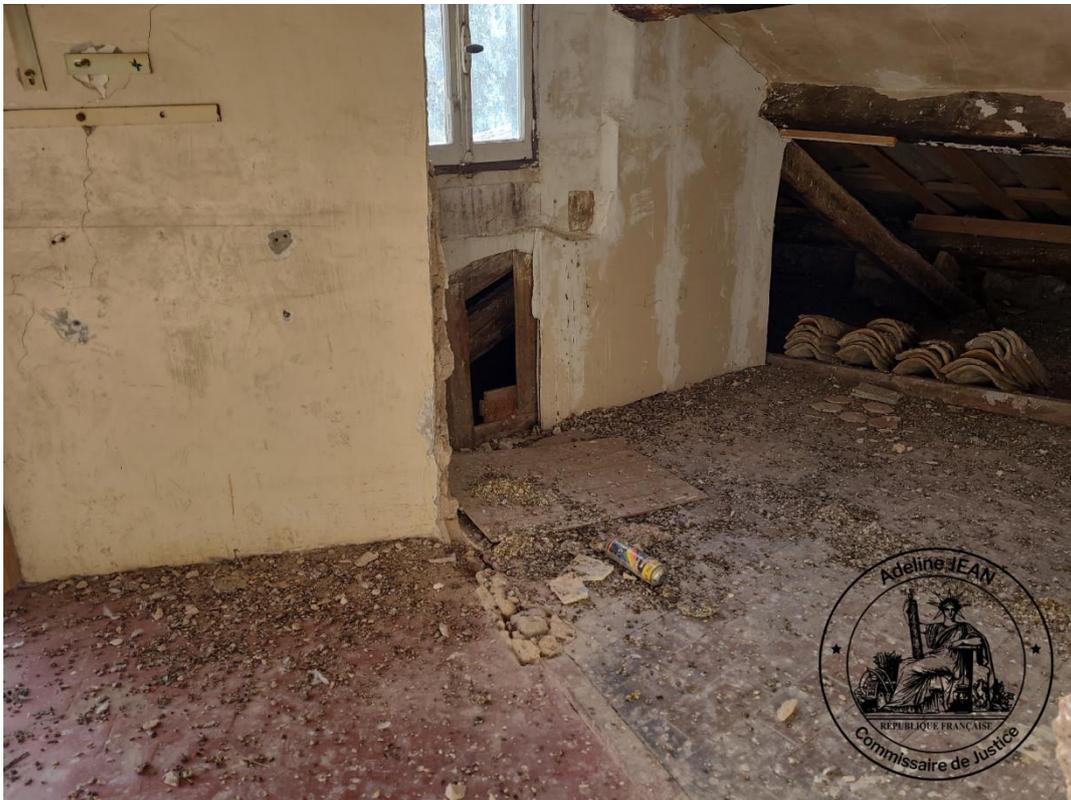
Dans cet espace envahi d'excréments de pigeons et volatiles morts, le sol, les murs et le plafond sont en très mauvais état.
