ETAT DES RISQUES ET POLLUTIONS

Adresse: 04200 SISTERON  
Coordonnées GPS: 44.196474697731254,  
5.944911092519761  
Cadastre: AS681, AS449

## Constat de risque d'exposition au plomb CREP

Numéro de dossier : 1312/11/2024 SCI-PAC  
Norme méthodologique employée : AFNOR NF X46-030  
Arrêté d'application : Arrêté du 19 août 2011  
Date du repérage : 05/12/2024

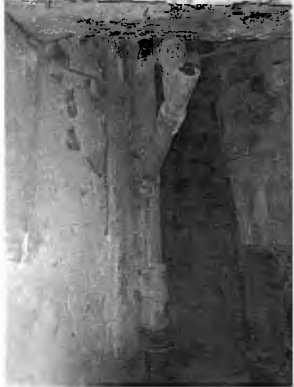
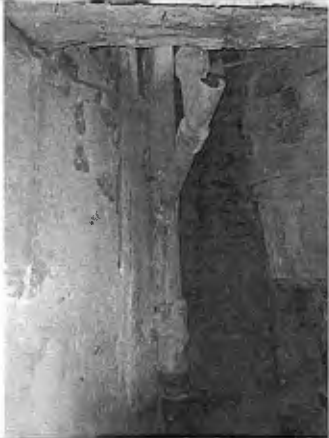
| Localisation | Identifiant + Description | Conclusion (justification) | Etat de conservation** et préconisations* | Photo |
|---|---|---|---|---|
| 1er étage - Pièce 3;<br>4ème étage - Pièce 13 | <u>Identifiant:</u> M001<br><u>Description:</u> Conduit en fibres-ciment<br><u>Liste selon annexe.13-9 du CSP:</u> B | Présence d'amiante (sur jugement de l'opérateur) | Matériau dégradé (étendue ponctuelle)<br><br><b>Résultat</b> AC1**<br><br><b>Préconisation :</b> Il est recommandé de réaliser une action corrective de premier niveau. | |

| | <p>Photo n° PhA001<br/>Localisation : 1er étage - Pièce 3; 4ème étage - Pièce 13<br/>Ouvrage : 6 - Conduits et accessoires intérieurs - Conduits de fluides (air, eau, vapeur, fumée, échappement, autres fluides)<br/>Partie d'ouvrage : Conduit en fibres-ciment<br/>Description : Conduit en fibres-ciment</p> |

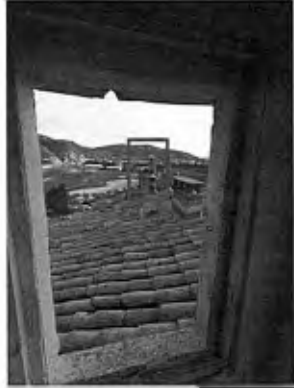
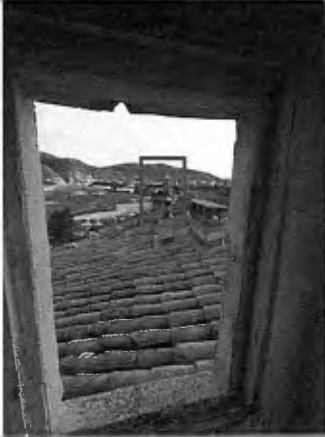
| Localisation | Identifiant + Description | Conclusion (justification) | Etat de conservation** et préconisations* | Photo |
|---|---|---|---|---|
| Parties extérieures - Toiture | <u>Identifiant:</u> M007<br><u>Description:</u> Conduit de fumée<br><u>Liste selon annexe.13-9 du CSP:</u> B | Présence d'amiante (sur jugement de l'opérateur) | Matériau dégradé (étendue ponctuelle)<br><br><b>Résultat</b> EP**<br><br><b>Préconisation :</b> Il est recommandé de réaliser une évaluation périodique. | |

| | <p>Photo n° PhA007<br/> Localisation : Parties extérieures - Toiture<br/> Ouvrage : 1 - Couvertures, Toitures, Terrasses et étanchéités - Éléments associés à la toiture<br/> Partie d'ouvrage : Conduit de fumée<br/> Description : Conduit de fumée</p> |

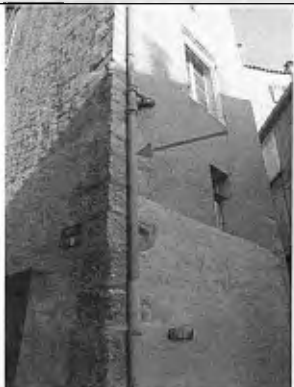
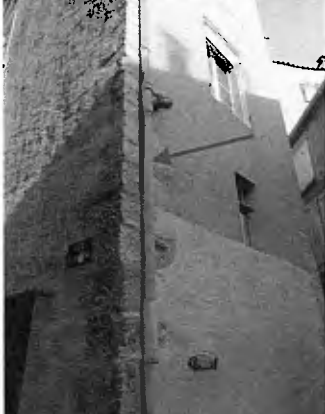
| Localisation | Identifiant + Description | Conclusion (justification) | Etat de conservation** et préconisations* | Photo |
|---|---|---|---|---|
| Parties extérieures - Façades | <u>Identifiant:</u> M008<br><u>Description:</u> Conduit d'eaux usées<br><u>Liste selon annexe.13-9 du CSP:</u> B | Présence d'amiante (sur jugement de l'opérateur) | Matériau dégradé (étendue ponctuelle)<br><br><b>Résultat</b> EP**<br><br><b>Préconisation :</b> Il est recommandé de réaliser une évaluation périodique. | |

| | <p>Photo n° PhA008<br/> Localisation : Parties extérieures - Façades<br/> Ouvrage : 2 - Parois verticales extérieures et Façades - Éléments associés aux façades<br/> Partie d'ouvrage : Conduit d'eaux usées<br/> Description : Conduit d'eaux usées<br/> Localisation sur croquis : M008</p> |

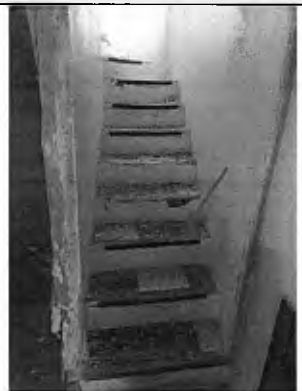
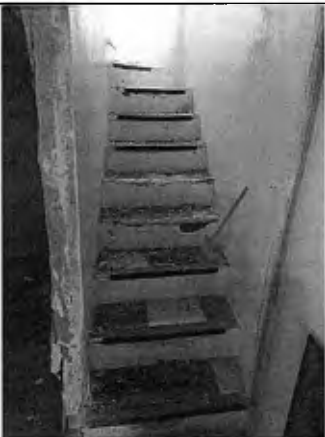
| Localisation | Identifiant + Description | Justification | Etat de conservation et préconisations | Photo |
|---|---|---|---|---|
| 4ème étage - Pièce 14 | <u>Identifiant:</u> M005-P004<br><u>Description:</u> Dalle de sol noire<br><u>Liste selon annexe.13-9 du CSP:</u> B | En attente des résultats d'analyse | Matériau dégradé (étendue généralisée)<br><br><b>Résultat</b> AC2**<br><br><b>Préconisation :</b> Il est recommandé de réaliser une action corrective de second niveau. | |

| | <p>Photo n° PhA005<br/> Localisation : 4ème étage - Pièce 14<br/> Ouvrage : 5 - Planchers et planchers techniques - Revêtements de sols<br/> Partie d'ouvrage : Dalle de sol noire<br/> Description : Dalle de sol noire</p> |

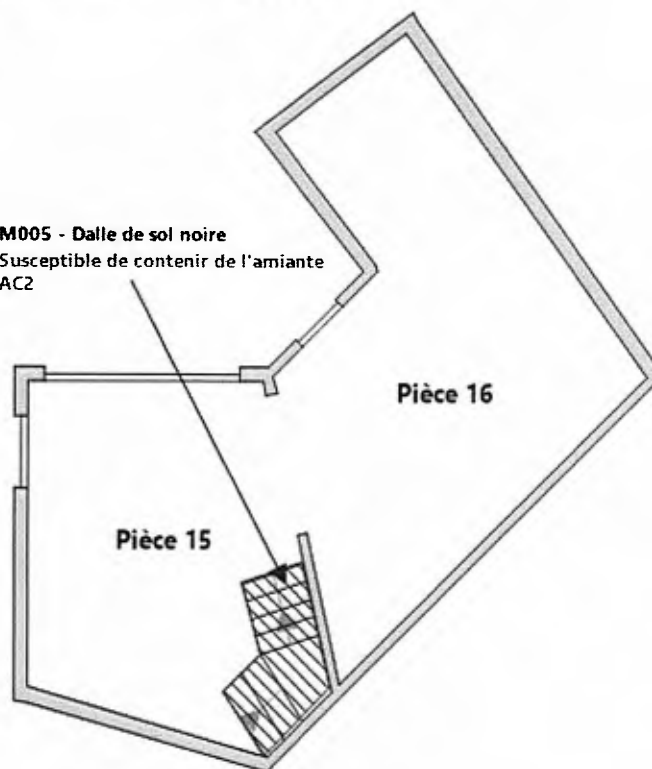
----- 5ème étage -----

M005 - Dalle de sol noire  
Susceptible de contenir de l'amiante  
AC2

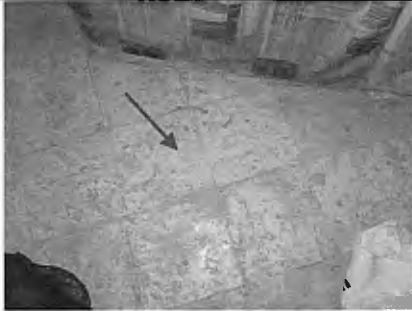
| Localisation | Identifiant + Description | Justification | Etat de conservation et préconisations | Photo |
|---|---|---|---|---|
| 1er étage - Pièce 4 | <u>Identifiant:</u> M002-P001<br><u>Description:</u> Dalle de sol beige<br><u>Liste selon annexe.13-9 du CSP:</u> B | En attente des résultats d'analyse | Matériau dégradé (étendue généralisée)<br><br><b>Résultat</b> AC2**<br><br><b>Préconisation :</b> Il est recommandé de réaliser une action corrective de second niveau. | |

| | <p>Photo n° PhA002<br/>Localisation : 1er étage - Pièce 4<br/>Ouvrage : 5 - Planchers et planchers techniques - Revêtements de sols<br/>Partie d'ouvrage : Dalle de sol beige<br/>Description : Dalle de sol beige</p> |

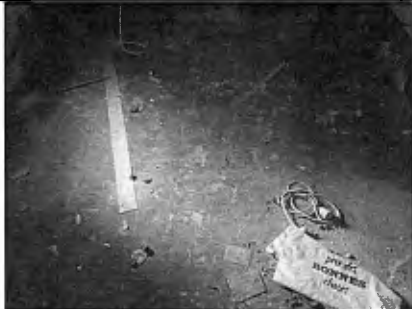
| Localisation | Identifiant + Description | Justification | Etat de conservation et préconisations | Photo |
|---|---|---|---|---|
| | <u>Identifiant:</u> M003-P002<br><u>Description:</u> Dalle de sol marron<br><u>Liste selon annexe.13-9 du CSP:</u> B | En attente des résultats d'analyse | Matériau dégradé (étendue généralisée)<br><br><b>Résultat</b> AC2**<br><br><b>Préconisation :</b> Il est recommandé de réaliser une action corrective de second niveau. | |

| | <p>Photo n° PhA003<br/>Localisation : 1er étage - Pièce 4<br/>Ouvrage : 5 - Planchers et planchers techniques - Revêtements de sols<br/>Partie d'ouvrage : Dalle de sol marron<br/>Description : Dalle de sol marron</p> |

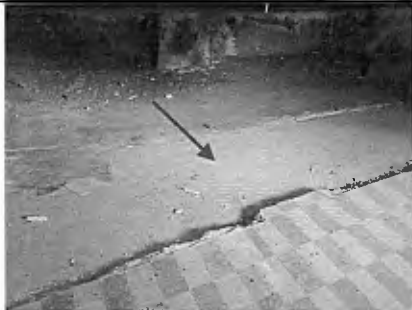
| Localisation | Identifiant + Description | Justification | Etat de conservation et préconisations | Photo |
|---|---|---|---|---|
| 4ème étage - Pièce 12 | <u>Identifiant:</u> M004-P003<br><u>Description:</u> Dalle de sol beige<br><u>Liste selon annexe.13-9 du CSP:</u> B | En attente des résultats d'analyse | Matériau dégradé (étendue ponctuelle)<br><br><b>Résultat</b> AC1**<br><br><b>Préconisation :</b> Il est recommandé de réaliser une action corrective de premier niveau. | |

| | <p>Photo n° PhA004<br/>Localisation : 4ème étage - Pièce 12<br/>Ouvrage : 5 - Planchers et planchers techniques - Revêtements de sols<br/>Partie d'ouvrage : Dalle de sol beige<br/>Description : Dalle de sol beige</p> |

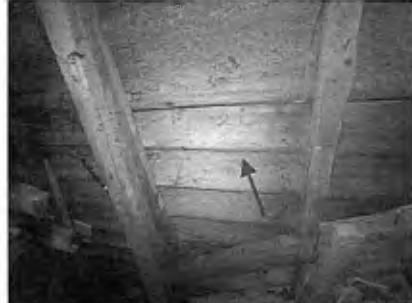
| Localisation | Identifiant + Description | Conclusion (justification) | Etat de conservation** et préconisations* | Photo |
|---|---|---|---|---|
| Parties extérieures - Ensemble des toitures | <u>Identifiant:</u> M006<br><u>Description:</u> Plaques en fibres-ciment<br><u>Liste selon annexe.13-9 du CSP:</u> B | Présence d'amiante (sur jugement de l'opérateur) | Matériau dégradé (étendue ponctuelle)<br><br><b>Résultat</b> EP**<br><br><b>Préconisation :</b> Il est recommandé de réaliser une évaluation périodique. | |

| | <p>Photo n° PhA006<br/> Localisation : Parties extérieures - Ensemble des toitures<br/> Ouvrage : 1 - Couvertures, Toitures, Terrasses et étanchéités - Plaques ondulées et planes<br/> Partie d'ouvrage : Plaques en fibres-ciment<br/> Description : Plaques en fibres-ciment</p> |
