# PROCES-VERBAL DESCRIPTIF

*Lundi 12 janvier 2026*

Me suis transportée ce jour lundi 12 janvier 2026 à 10 heures 30, à (05170) ORCIERES, 3817 Route d'Orcières, Résidence Les Tilleuls, à l'effet de procéder à la description du bien sis section AB n°156.

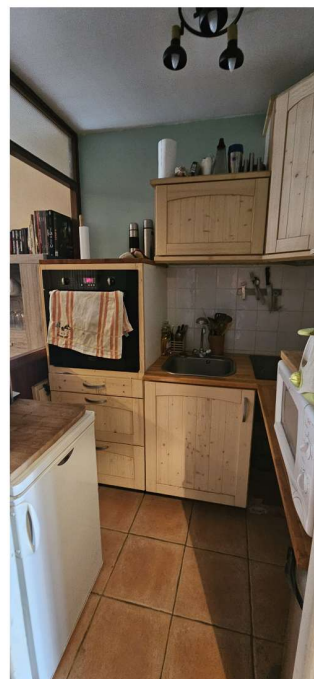
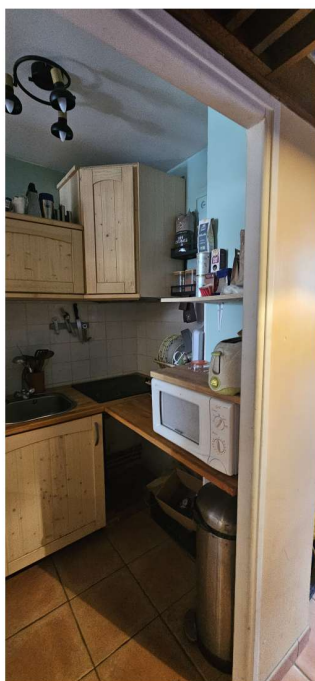
**Photos 10 et 11**

La cuisine est accessible depuis le couloir et ouverte sur la pièce à vivre.

Le sol et les plinthes sont carrelés dans la continuité du couloir.

Le plafond est peint en blanc. Au plafond, il y a un point lumineux.

Les murs sont peints et faïencés au-dessus du plan de travail.

Elle comporte une cuisine aménagée de meubles hauts et bas.

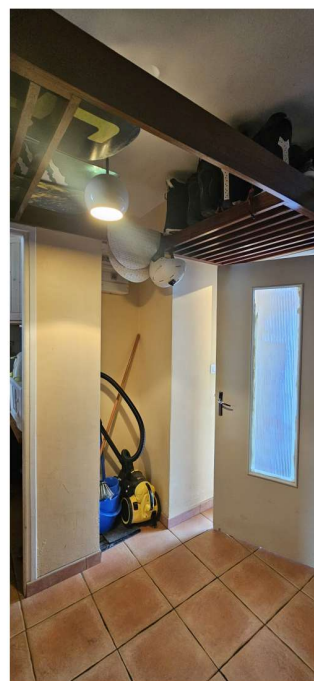
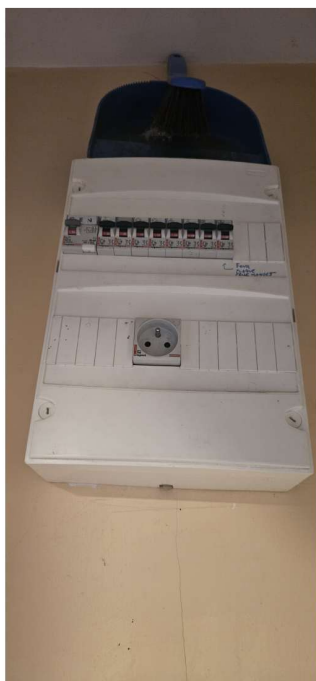
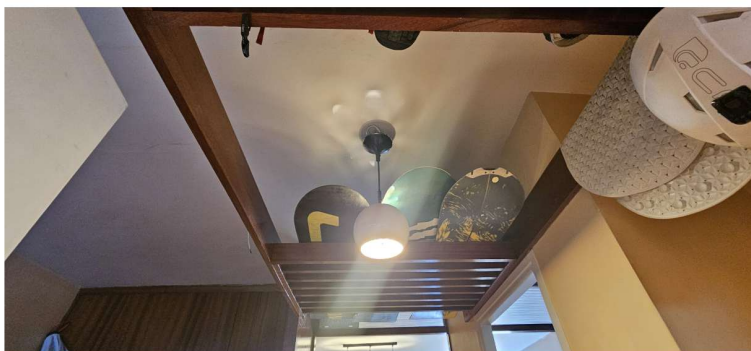
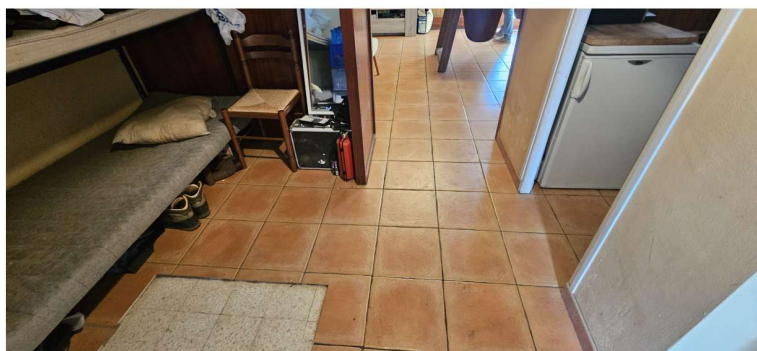
**Photos 12 à 15**

Le sol et les plinthes sont carrelés dans la continuité de la pièce à vivre.

Le plafond et les murs sont peints. Au plafond, je note la présence d'un point lumineux.

A l'ouest, entre la cuisine et la salle d'eau/W.C., il y a un renforcement dans lequel se trouve le tableau électrique.

A l'est, se trouve le coin montagne.

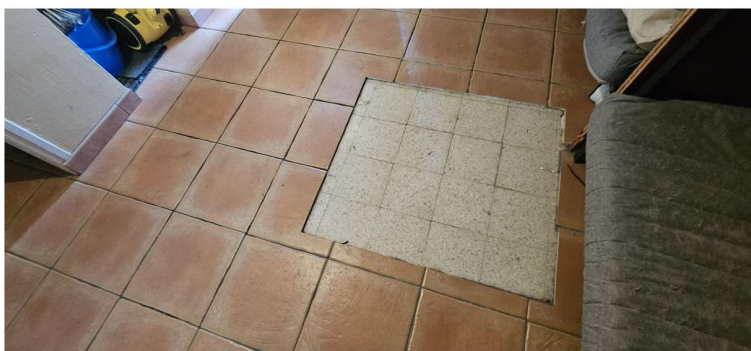
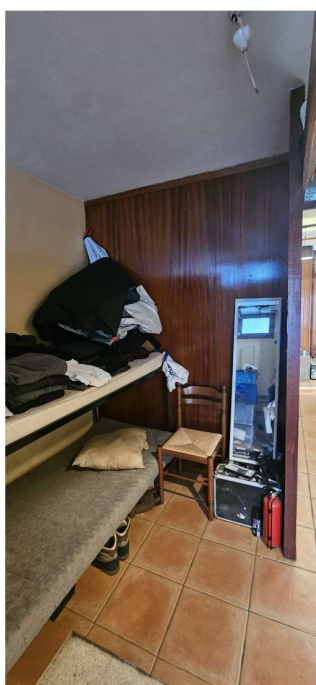
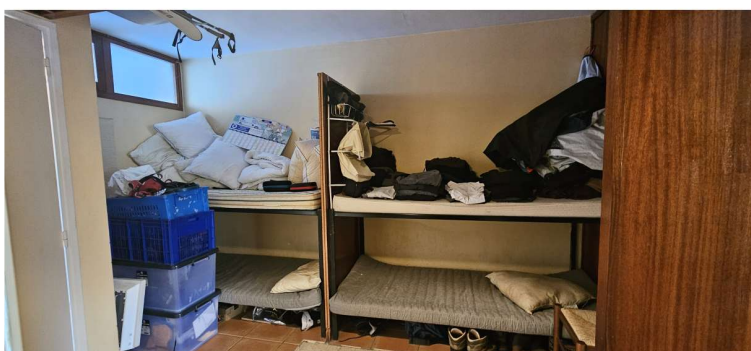
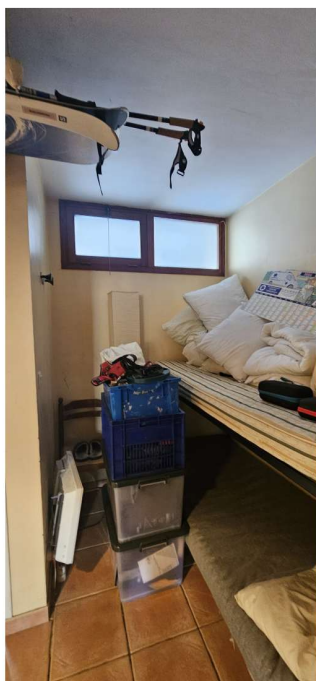
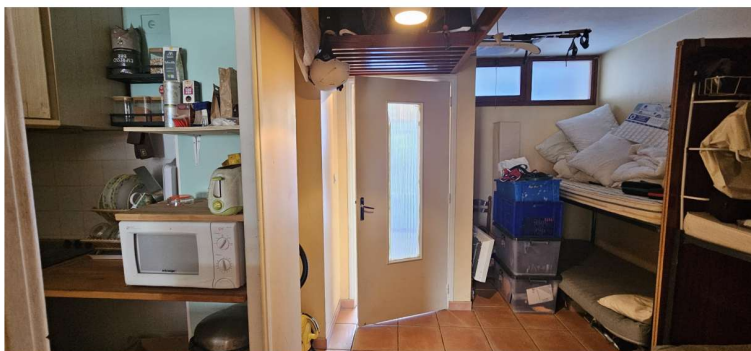
**Photos 16 à 20**

Le sol et les plinthes sont carrelés dans la continuité du couloir ; des carreaux sont manquants (trou découpé dans le carrelage).

Le plafond est peint. Au plafond, je relève la présence d'un point lumineux (non fonctionnel).

Les murs sont peints à l'exception du mur sud en coffrage bois.

Une vitre fixe et un ouvrant donnent en façade nord.

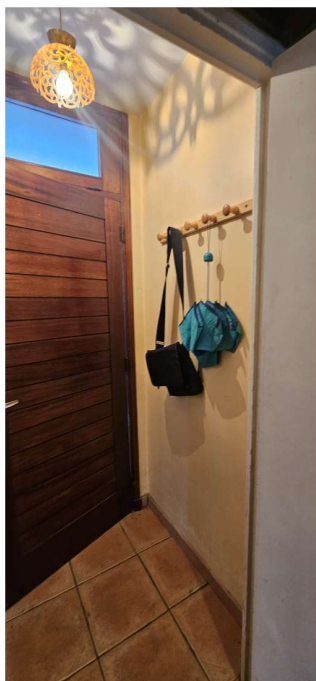
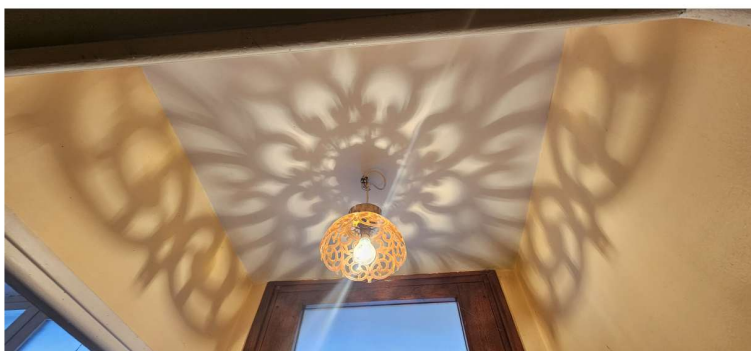
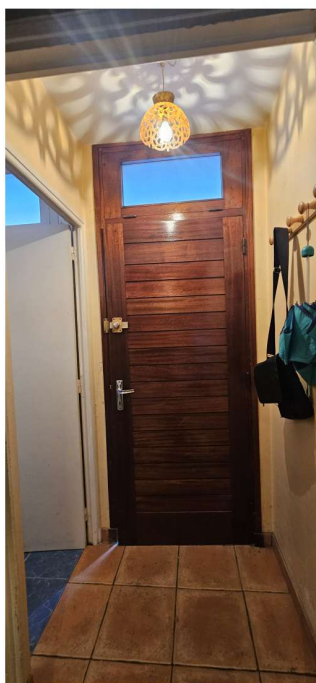
**Photos 21 à 23**

Le sol et les plinthes sont carrelés dans la continuité du couloir.

Le plafond et les murs sont peints. Au plafond, je note la présence d'un point lumineux.

La porte d'entrée en bois est surmontée d'un imposte en bois.

Il dessert la salle d'eau et le couloir/coin montagne.

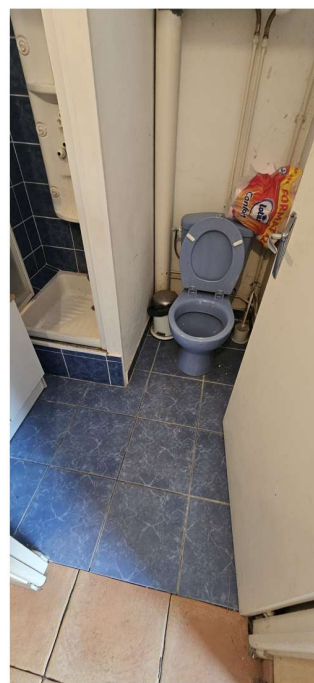
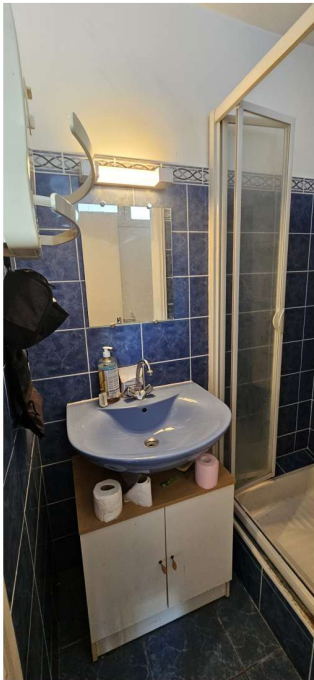
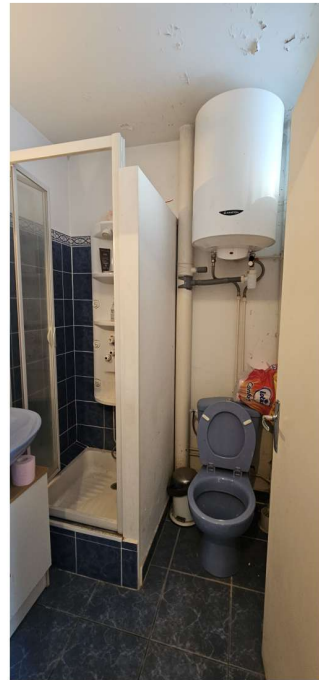
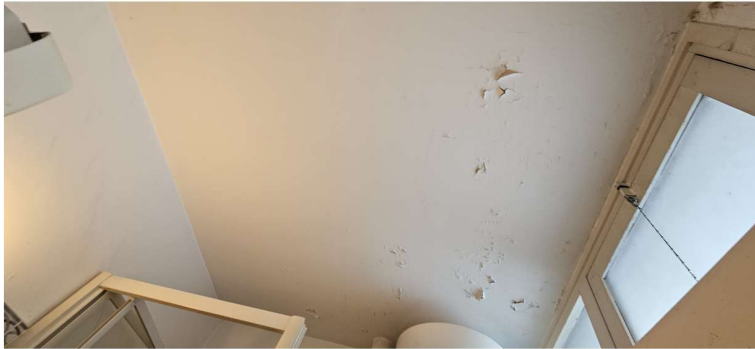
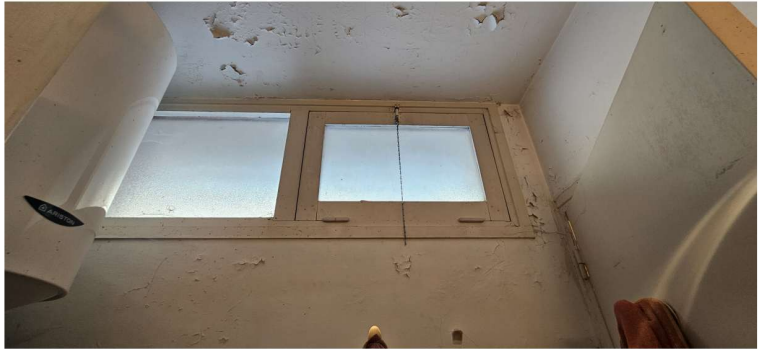
#### **Photos 24 à 28**

Le sol est carrelé.

Le plafond est peint ; la peinture est écaillée et partiellement manquante.

Les murs sont peints et faïencés jusqu'à mi-hauteur autour des points d'eau (mur est au sud, mur sud et douche).

- D'une cabine de douche avec receveur et paroi amovible.
- D'un lavabo mural avec sous meuble deux portes.
- D'un chauffage sèche serviettes.
- De toilettes à poser.
- D'un chauffe-eau.

Une vitre fixe et un ouvrant donnent en façade nord.
