Dossier Technique Immobilier

Numéro de dossier : 21/3278/GBR
Date du repérage : 15/11/2021

Adresse : **3 Impasse Sainte Agnès**

Commune : **05130 TALLARD**

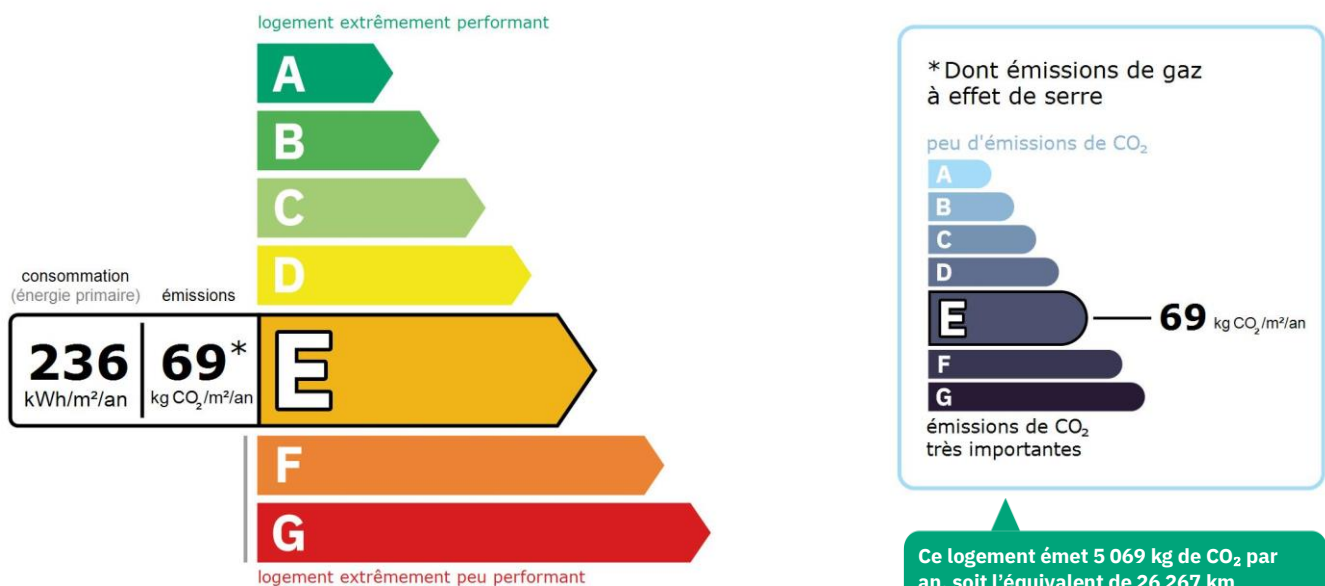
Performance énergétique et climatique

Le niveau de consommation énergétique dépend de l'isolation du logement et de la performance des équipements. Pour l'améliorer, voir pages 4 à 6

Ce logement émet 5 069 kg de CO₂ par an, soit l'équivalent de 26 267 km parcourus en voiture. Le niveau d'émissions dépend principalement des types d'énergies utilisées (bois, électricité, gaz, fioul, etc.)

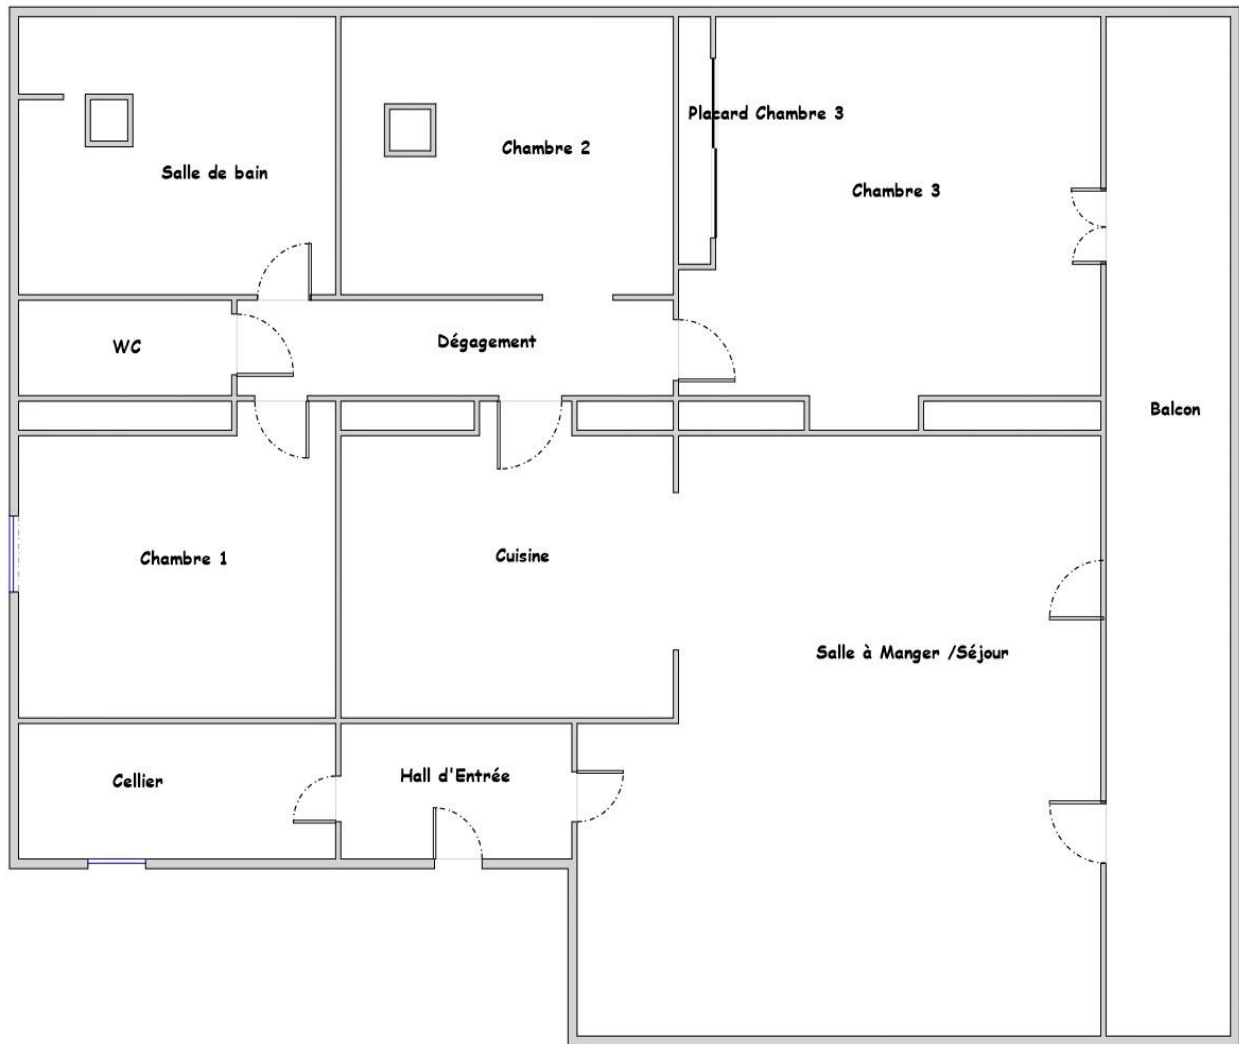
**Planche (croquis) de repérage technique effectué par le cabinet : BCA ENVIRONNEMENT, auteur : BRIAND Gilles
Dossier n° 21/3278/GBR du 15/11/2021
Adresse du bien : 3 Impasse Sainte Agnès 05130 TALLARD**

ZPSO-001 - Plaques en fibres-ciment (y compris plaques « sous tuiles »)
Présence d'amiante
EP

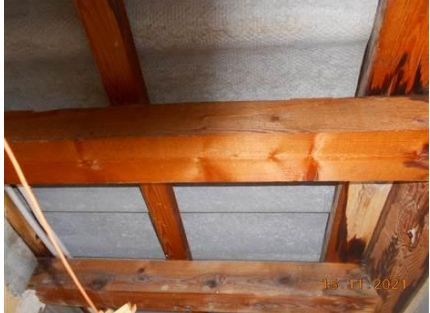
<p>Photo n° PhA001 Localisation : Toiture Plaques Ondulées Ouvrage : 1 - Couvertures, Toitures, Terrasses et étanchéités - Plaques ondulées et planes Partie d'ouvrage : Plaques en fibres-ciment (y compris plaques « sous tuiles ») Description : Plaques en fibres-ciment (y compris plaques « sous tuiles ») Localisation sur croquis : ZPSO-001</p>
--	---

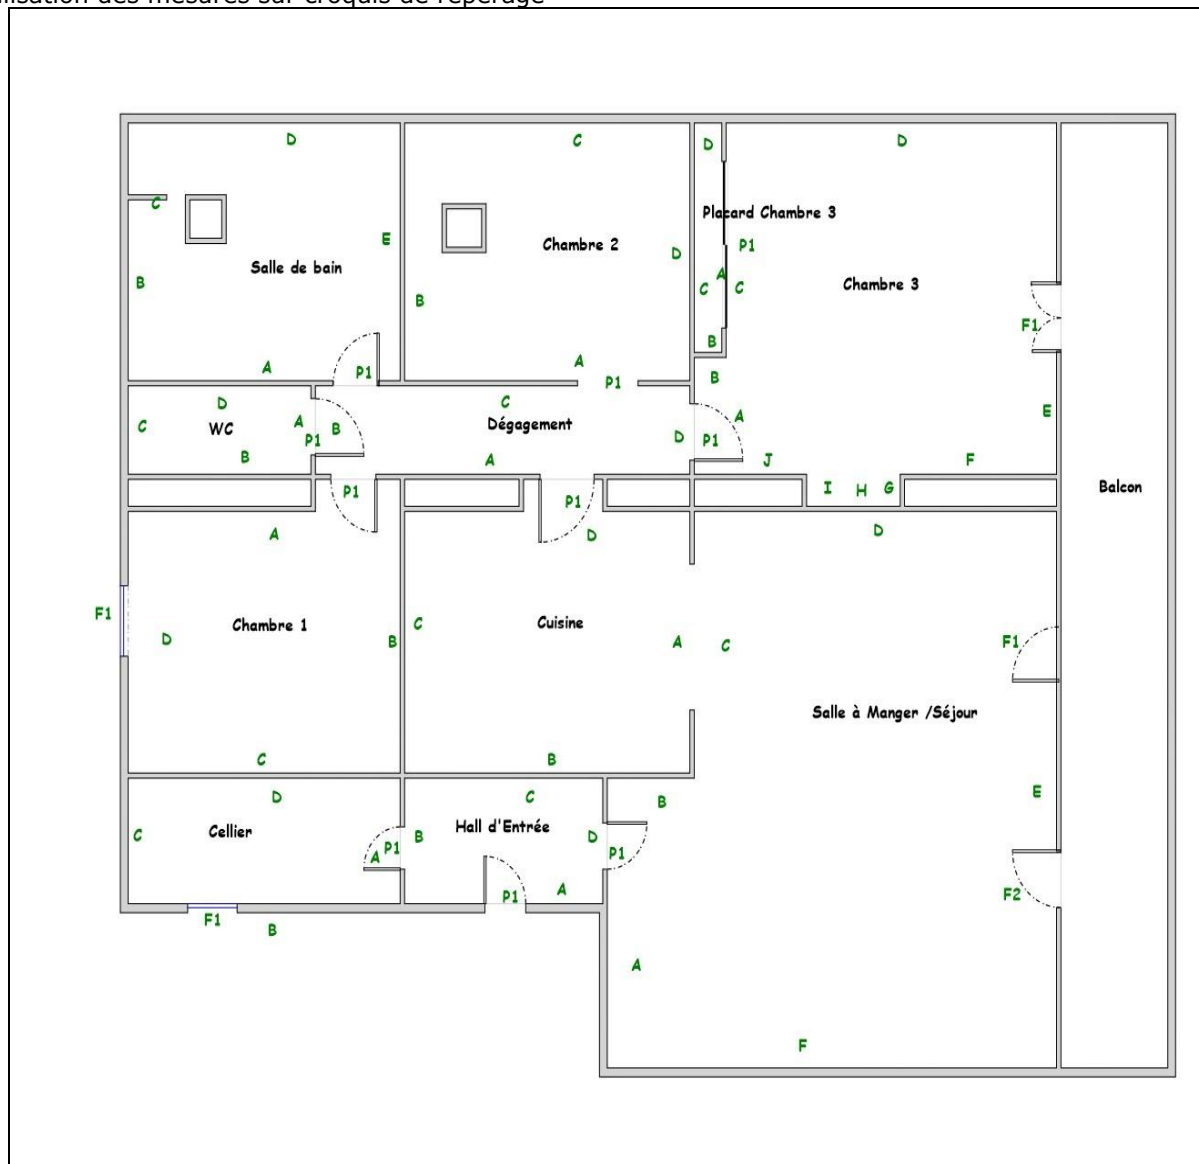
Localisation des mesures sur croquis de repérage

Du fait de la présence de revêtements contenant du plomb au-delà des seuils en vigueur et de la nature des dégradations constatées (dégradé) sur certaines unités de diagnostic et en application de l'article L. 1334-9 du code de la santé publique, le propriétaire du bien, objet de ce constat, doit effectuer les travaux appropriés pour supprimer l'exposition au plomb, tout en garantissant la sécurité des occupants. Il doit également transmettre une copie complète du constat, annexes comprises, aux occupants de l'immeuble ou de la partie d'immeuble concernée et à toute personne amenée à effectuer des travaux dans cet immeuble ou la partie d'immeuble concernée.

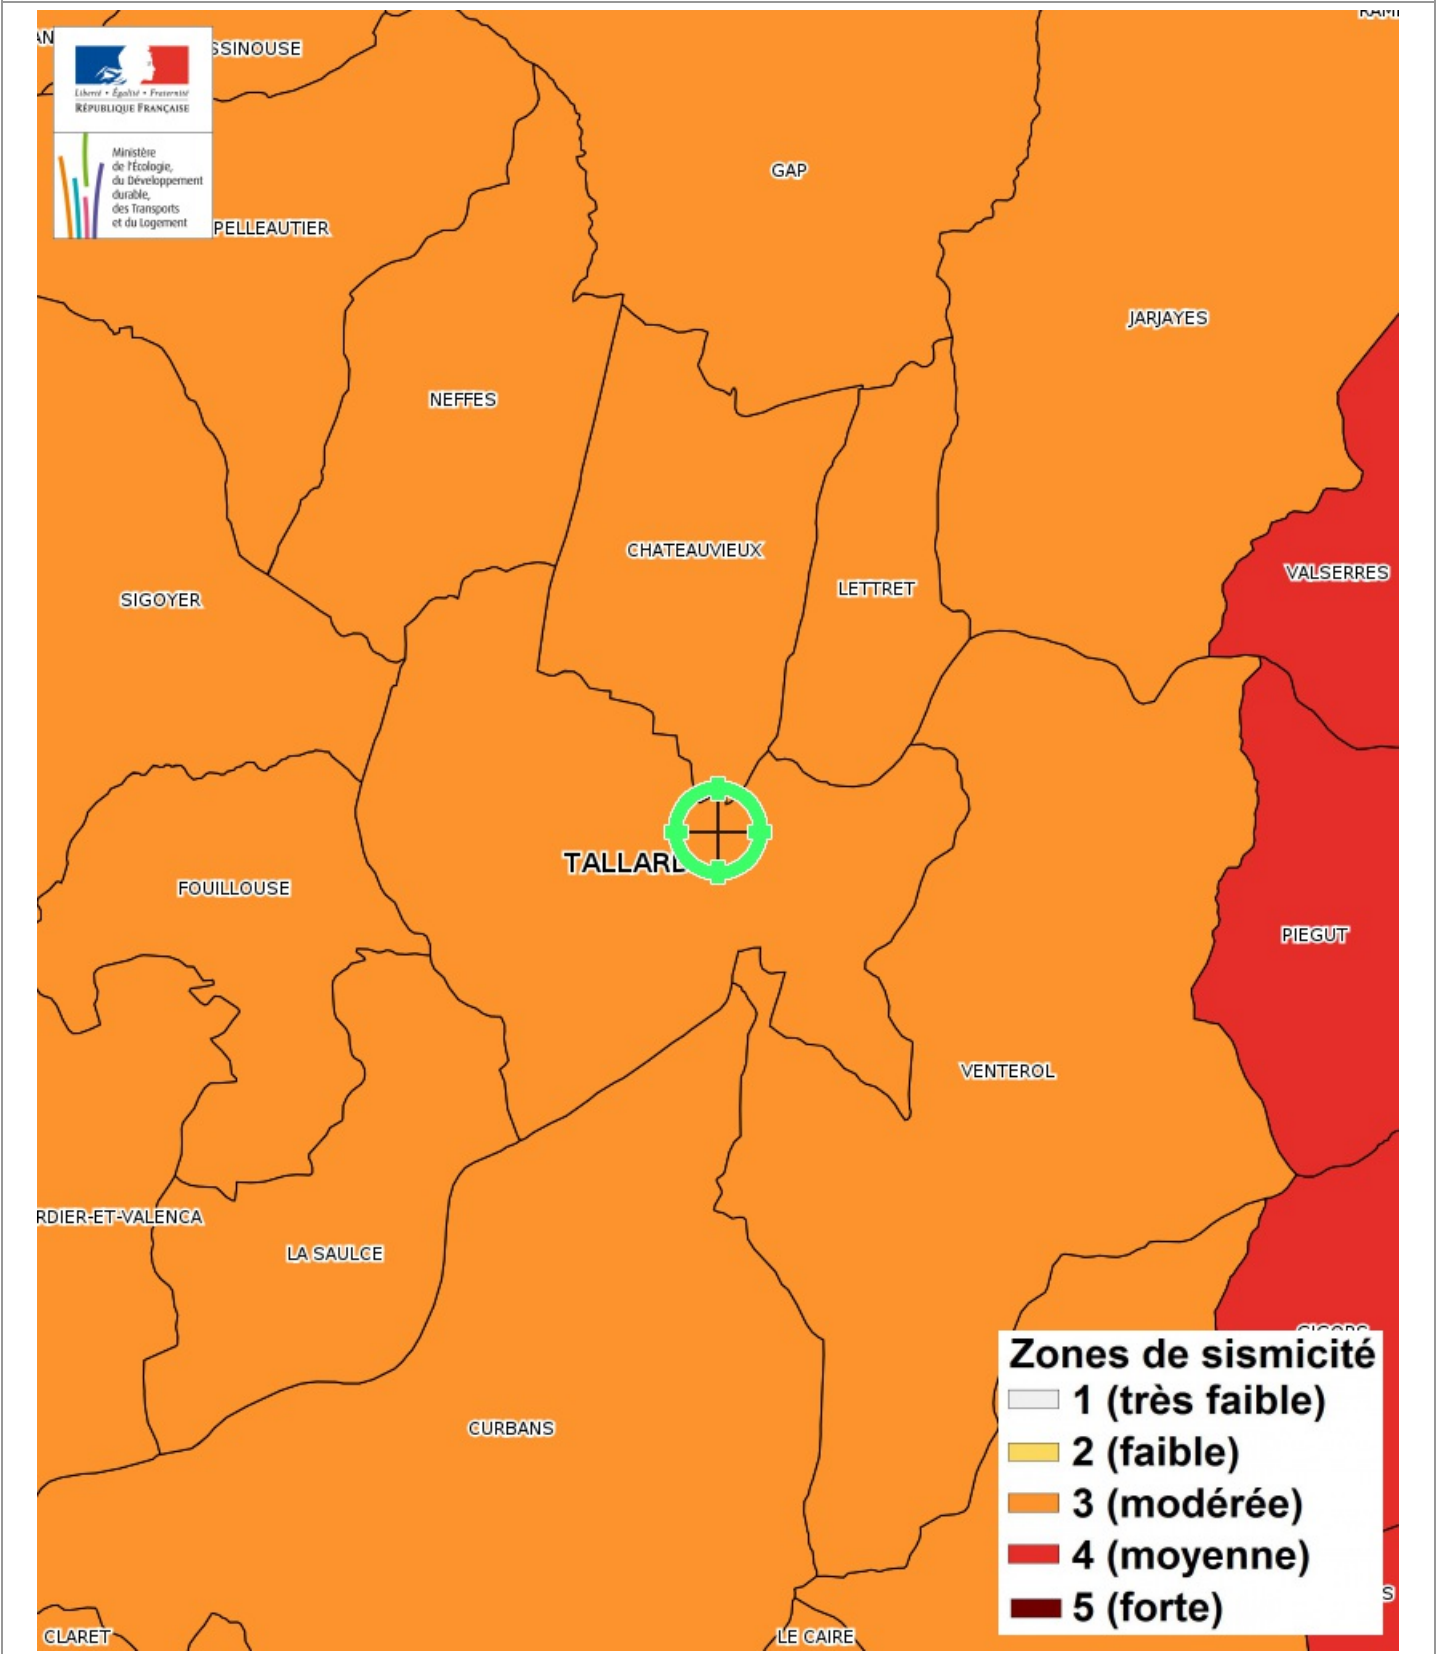
Zonage réglementaire sur la Sismicité : Zone 3 - Modérée
