**Référence Rapport :** DJAFER 896

17 rue LOUIS JULIEN  
04700 ORAISON

**Type de bien :** Maison individuelle

## Rapport de mission de repérage des matériaux et produits contenant de l'amiante pour l'établissement du constat établi à l'occasion de la vente d'un immeuble bâti

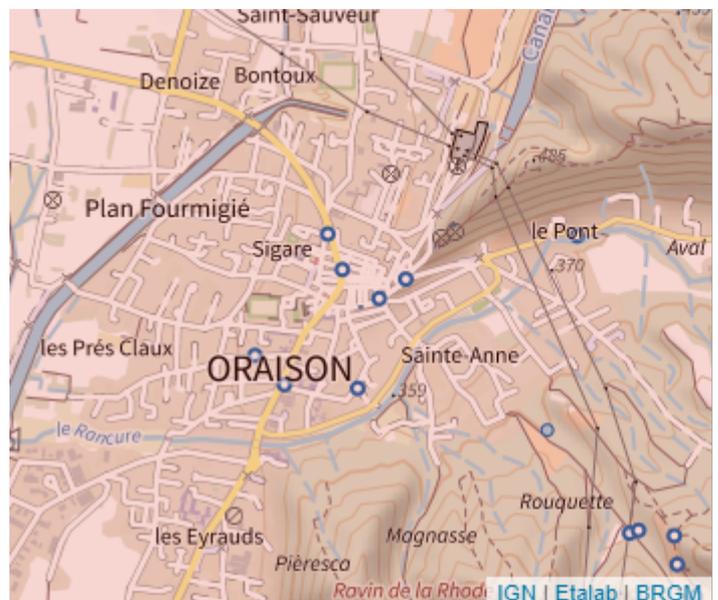
### SISMICITÉ : 4/5

Un tremblement de terre ou séisme, est un ensemble de secousses et de déformations brusques de l'écorce terrestre (surface de la Terre). Le zonage sismique détermine l'importance de l'exposition au risque sismique.

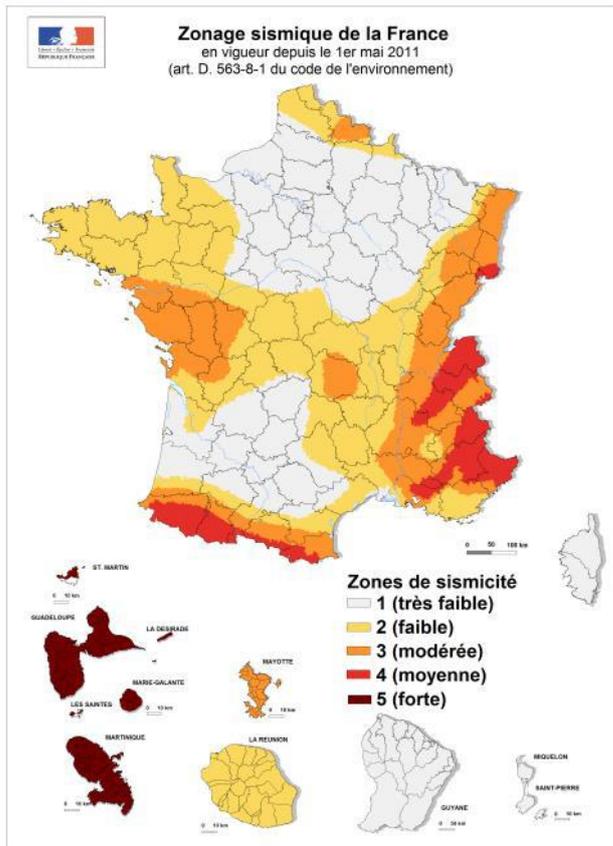
**Le zonage sismique sur ma commune**

Les données de sismicité instrumentale et historique et des calculs de probabilité permettent d'aboutir à l'élaboration d'un zonage sismique. Cette analyse probabiliste représente la possibilité pour un lieu donné, d'être exposé à des secousses telluriques. Elle prend en compte la répartition spatiale non uniforme de la sismicité sur le territoire français et a permis d'établir la cartographie ci-contre qui découpe le territoire français en 5 zones de sismicité: **très faible, faible, modérée, moyenne, forte**. Les constructeurs s'appuient sur ce zonage sismique pour appliquer des dispositions de constructions adaptées au degré d'exposition **au risque sismique**.
