Rapport de mission de repérage des matériaux et produits contenant de l'amiante pour l'établissement du constat établi à l'occasion de la vente d'un immeuble bâti

Nature du bâtiment : **Bâtiment**
Référence Cadastre : **EI849**
Propriété de: **Maître Cogordan Blandine**
5 Place du Chevreril
05500 SAINT-BONNET-EN-CHAMPSAUR
Adresse : **27 Chemin de Valbonne**
05000 GAP

Rapport N° : **Cogordan 3400 05.12.24 A** Date d'émission du rapport : **05/12/2024**
Le repérage a été réalisé le : **04/12/2024** Accompagnateur : **Le propriétaire**
Par : **SANGUINETTI MORELLI Julien** Laboratoire d'Analyses : **Eurofins Asbestos Testing Europe**
N° certificat de qualification : **19823555** Adresse laboratoire : **1103 Avenue Jacques Cartier 44800 SAINT-HERBLAIN**
Date d'obtention : **29/07/2024**
Le présent rapport est établi par une personne dont les compétences sont certifiées par :
Bureau Veritas Certification
60 Avenue du Général De Gaulle
92046 Paris La Defense Numéro d'accréditation :
Organisme d'assurance professionnelle : **Allianz**
Date de commande : **05/12/2024** Adresse assurance :
N° de contrat d'assurance : **262519409**
Date de validité : **01/11/2025**

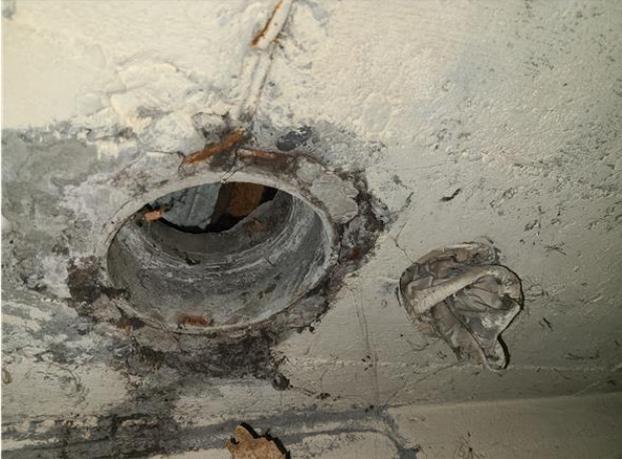
N° Local	Local	Etage	Elément	Zone	Matériau / Produit	Liste	Critère(s) ayant permis de conclure	Etat de dégradation	Photo
4	Pièce n°3	RDC	Conduit de fluide n°1	Plafond	Fibrociment	B	Jugement personnel	Matériaux non dégradé

ELEMENT : Conduit de fluide n°1		
Nom du client	Numéro de dossier	Pièce ou local
Cogordan	Cogordan 3400 05.12.24	RDC - Pièce n°3
Matériau	Date de prélèvement	Nom de l'opérateur
Fibrociment		SANGUINETTI MORELLI Julien
Localisation		Résultat
Conduit de fluide n°1 - Plafond		Présence d'amiante
Résultat de la grille d'évaluation		
Evaluation périodique		
Emplacement

EP - Evaluation périodique

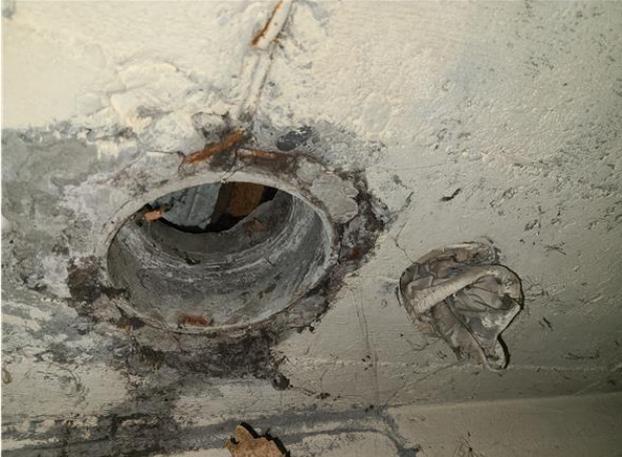
Conduit de fluide n°2	Plafond	Fibrociment	B	Jugement personnel	Matériaux non dégradé

ELEMENT : Conduit de fluide n°2		
Nom du client	Numéro de dossier	Pièce ou local
Cogordan	Cogordan 3400 05.12.24	RDC - Pièce n°3
Matériau	Date de prélèvement	Nom de l'opérateur
Fibrociment		SANGUINETTI MORELLI Julien
Localisation		Résultat
Conduit de fluide n°2 - Plafond		Présence d'amiante
Résultat de la grille d'évaluation		
Evaluation périodique		
Emplacement

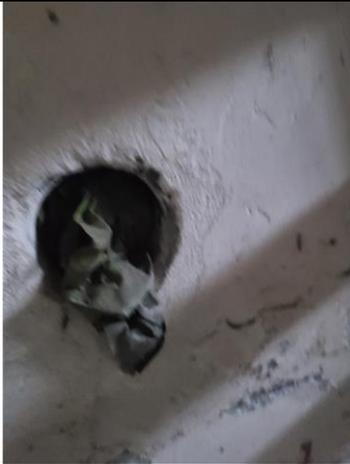
5	Pièce n°4	RDC	Conduit de ventilation n°1		Fibrociment	B	Jugement personnel	Matériaux non dégradé

ELEMENT : Conduit de ventilation n°1		
Nom du client	Numéro de dossier	Pièce ou local
Cogordan	Cogordan 3400 05.12.24	RDC - Pièce n°4
Matériau	Date de prélèvement	Nom de l'opérateur
Fibrociment		SANGUINETTI MORELLI Julien
Localisation		Résultat
Conduit de ventilation n°1		Présence d'amiante
Résultat de la grille d'évaluation		
Evaluation périodique		
Emplacement

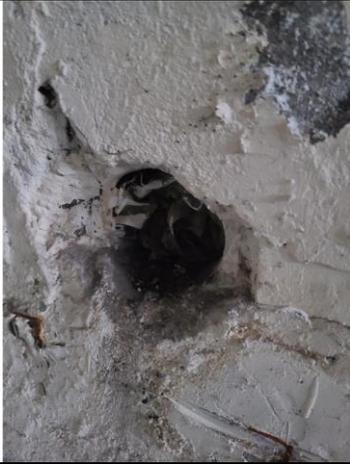
Conduit de ventilation n°2		Fibrociment	B	Jugement personnel	Matériaux non dégradé

ELEMENT : Conduit de ventilation n°2		
Nom du client	Numéro de dossier	Pièce ou local
Cogordan	Cogordan 3400 05.12.24	RDC - Pièce n°4
Matériau	Date de prélèvement	Nom de l'opérateur
Fibrociment		SANGUINETTI MORELLI Julien
Localisation		Résultat
Conduit de ventilation n°2		Présence d'amiante
Résultat de la grille d'évaluation		
Evaluation périodique		
Emplacement

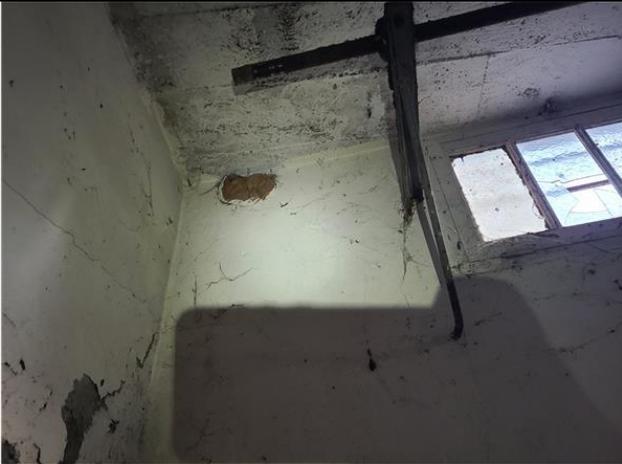
Conduit de ventilation n°3		Fibrociment	B	Jugement personnel	Matériaux non dégradé

ELEMENT : Conduit de ventilation n°3		
Nom du client	Numéro de dossier	Pièce ou local
Cogordan	Cogordan 3400 05.12.24	RDC - Pièce n°4
Matériau	Date de prélèvement	Nom de l'opérateur
Fibrociment		SANGUINETTI MORELLI Julien
Localisation		Résultat
Conduit de ventilation n°3		Présence d'amiante
Résultat de la grille d'évaluation		
Evaluation périodique		
Emplacement

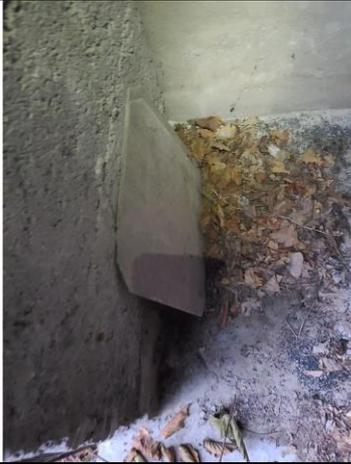
7	Pièce n°6	RDC	Bardages (stockés)	Sol	Amiante ciment	B	Jugement personnel	Matériaux non dégradé

ELEMENT : Bardages (stockés)		
Nom du client	Numéro de dossier	Pièce ou local
Cogordan	Cogordan 3400 05.12.24	RDC - Pièce n°6
Matériau	Date de prélèvement	Nom de l'opérateur
Amiante ciment		SANGUINETTI MORELLI Julien
Localisation		Résultat
Bardages (stockés) - Sol		Présence d'amiante
Résultat de la grille d'évaluation		
Evaluation périodique		
Emplacement

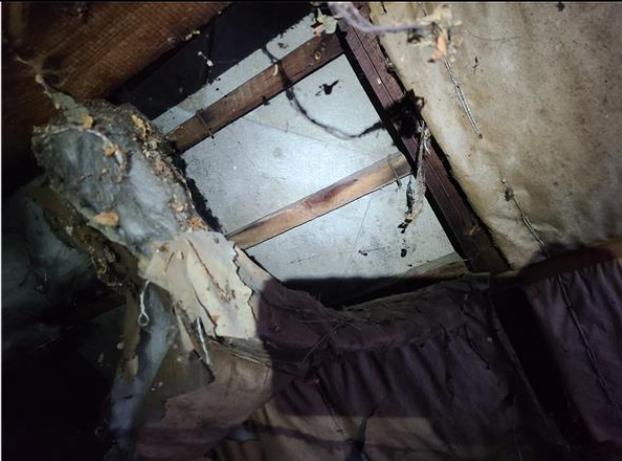
8	Mezzanine	1er	Bardages	Plafond	Amiante ciment	B	Jugement personnel	Matériaux non dégradé

ELEMENT : Bardages		
Nom du client	Numéro de dossier	Pièce ou local
Cogordan	Cogordan 3400 05.12.24	1er - Mezzanine
Matériau	Date de prélèvement	Nom de l'opérateur
Amiante ciment		SANGUINETTI MORELLI Julien
Localisation		Résultat
Bardages - Plafond		Présence d'amiante
Résultat de la grille d'évaluation		
Evaluation périodique		
Emplacement

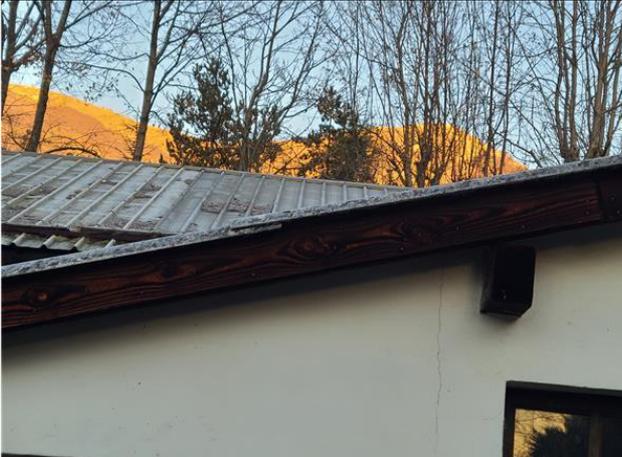
N° Local	Local	Etage	Elément	Zone	Matériau / Produit	Liste	Critère(s) ayant permis de conclure	Etat de dégradation	Photo
10	Toiture		Plaques ondulées		Amiante ciment	B	Jugement personnel	Matériaux non dégradé

ELEMENT : Plaques ondulées		
Nom du client	Numéro de dossier	Pièce ou local
Cogordan	Cogordan 3400 05.12.24	Toiture
Matériau	Date de prélèvement	Nom de l'opérateur
Amiante ciment		SANGUINETTI MORELLI Julien
Localisation		Résultat
Plaques ondulées		Présence d'amiante
Résultat de la grille d'évaluation		
Evaluation périodique		
Emplacement

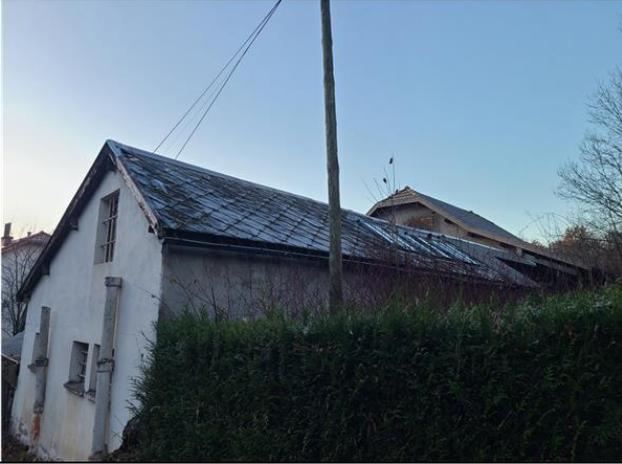
Bardages		Amiante ciment	B	Jugement personnel	Matériaux non dégradé

ELEMENT : Bardages		
Nom du client	Numéro de dossier	Pièce ou local
Cogordan	Cogordan 3400 05.12.24	Toiture
Matériau	Date de prélèvement	Nom de l'opérateur
Amiante ciment		SANGUINETTI MORELLI Julien
Localisation		Résultat
Bardages		Présence d'amiante
Emplacement

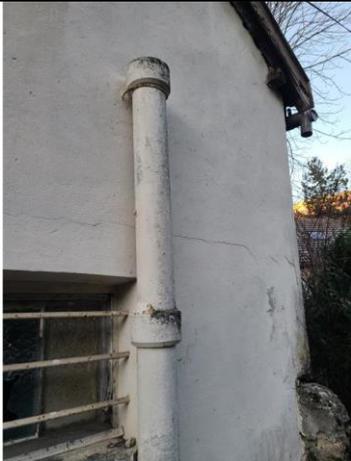
Conduit de fluide n°2		Fibrociment	B	Jugement personnel	Matériaux non dégradé

ELEMENT : Conduit de fluide n°2		
Nom du client	Numéro de dossier	Pièce ou local
Cogordan	Cogordan 3400 05.12.24	Façades extérieures
Matériau	Date de prélèvement	Nom de l'opérateur
Fibrociment		SANGUINETTI MORELLI Julien
Localisation		Résultat
Conduit de fluide n°2		Présence d'amiante
Résultat de la grille d'évaluation		
Evaluation périodique		
Emplacement
