NOTE DE SYNTHÈSE**RAPPORT N° 14409 - FNS-VIGUIER-48143 6855 18.09.24****Document ne pouvant en aucun cas être annexé à un acte authentique****INFORMATIONS GÉNÉRALES**

Adresse : 4 rue de Fontainebleau 05130 VALSERRES	Section cadastrale : NC	
Propriétaire : FNS-VIGUIER-48143	Bâti : OUI Mitoyenneté : OUI	
	Date du permis de construire : Avant 01.01.1949 Date de construction : avant 01.01.1949

adresse : **4 rue de Fontainebleau, 05130 VALSERRES**
type de bien : Maison individuelle
année de construction : 1930
surface de référence : **132,18 m²**
propriétaire : THIBAUT André et Karine
adresse : 4 Rue de Fontainebleau, 05130 VALSERRES

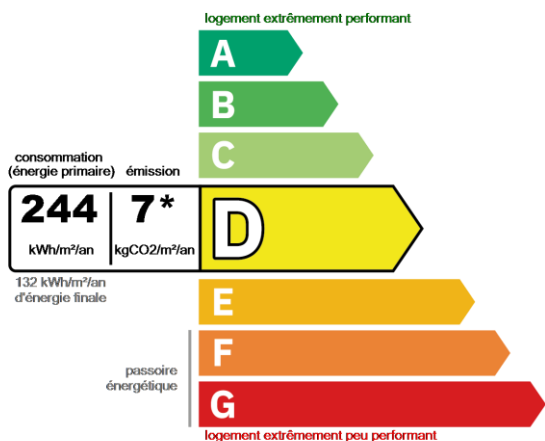
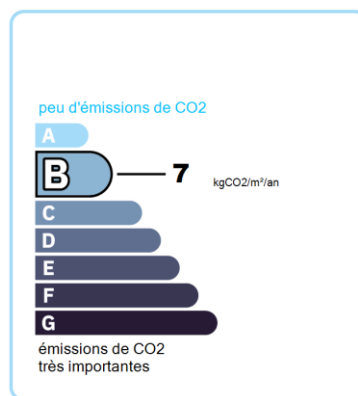
Performance énergétique et climatique

Le niveau de consommation énergétique dépend de l'isolation du logement et de la performance des équipements. Pour l'améliorer, voir pages 5 à 6

Ce logement émet 1046 kg de CO₂ par an, soit l'équivalent de 5417 km parcourus en voiture. Le niveau d'émissions dépend principalement des types d'énergies utilisées (bois, électricité, gaz, fioul, etc.)

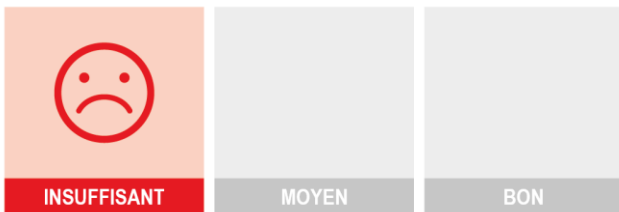
Confort d'été (hors climatisation)*

Les caractéristiques de votre logement améliorant le confort d'été :

toiture isolée

bonne inertie du logement

Equipez les fenêtres de votre logement de volets extérieurs ou brise-soleil

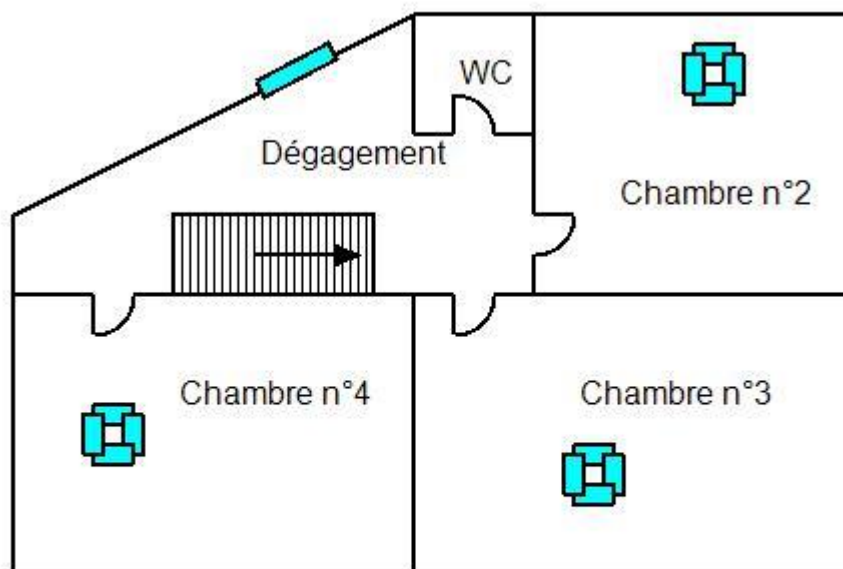
Croquis Plomb

Etage

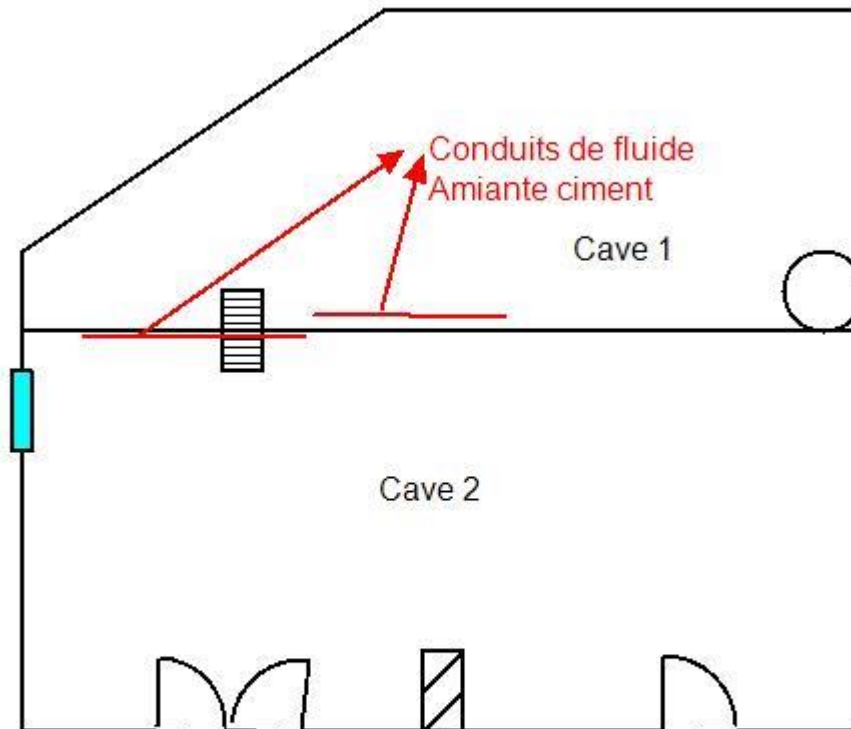
PLANCHE DE REPERAGE USUEL				Adresse de l'immeuble :	4 rue de Fontainebleau 05130 VALSERRES
N° dossier :	14409 - FNS-VIGUIER-48143 6855 18.09.24				
N° planche :	1/3	Version :	0	Type :	Croquis
Origine du plan :	Cabinet de diagnostics			Bâtiment – Niveau :	Croquis Amiante

N° Local	Local	Etage	Elément	Zone	Matériau / Produit	Méthode	Etat de dégradation	Photo
1	Cave 1	RDC	Conduits de fluide	Voir repère sur plan	Amiante ciment	Jugement personnel	Matériau non dégradé	
2	Cave 2	RDR	Conduits de fluide	Voir repère sur plan	Amiante ciment	Jugement personnel	Matériau non dégradé

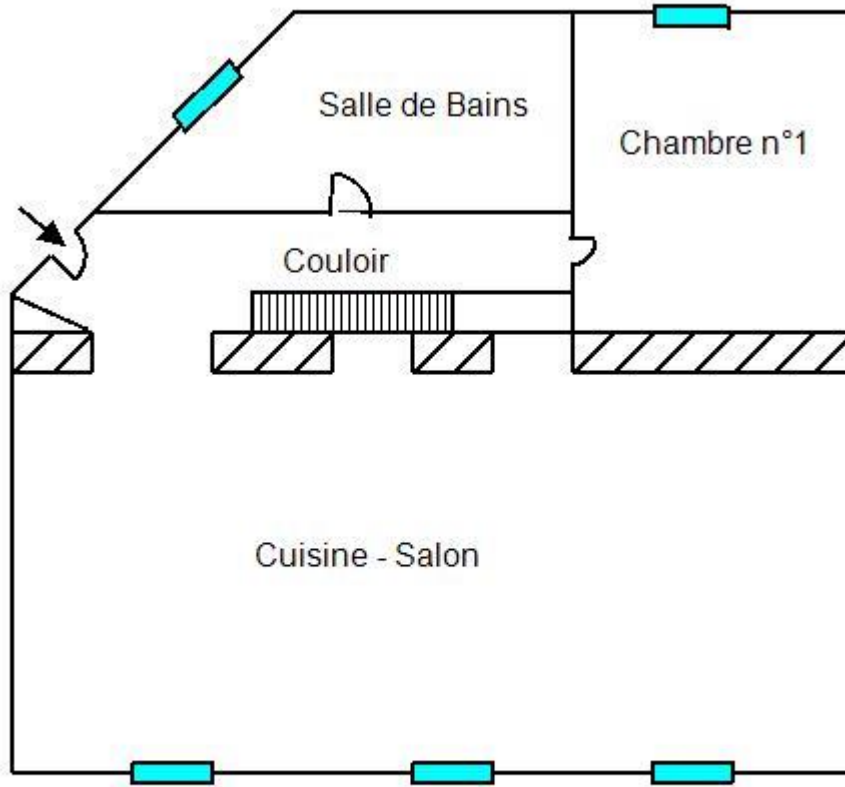
PLANCHE DE REPERAGE USUEL				Adresse de l'immeuble : 4 rue de Fontainebleau 05130 VALSERRES
N° dossier :	14409 - FNS-VIGUIER-48143 6855 18.09.24			
N° planche :	2/3	Version : 0	Type : Croquis	
Origine du plan :	Cabinet de diagnostics		Bâtiment – Niveau :	Croquis Amiante

REZ DE CHAUSSEE

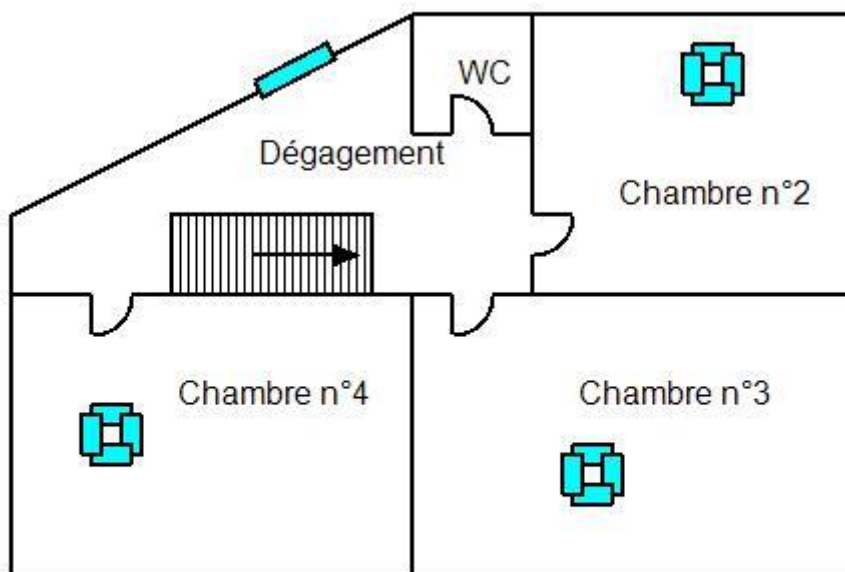
PLANCHE DE REPERAGE USUEL				Adresse de l'immeuble : 4 rue de Fontainebleau 05130 VALSERRES
N° dossier :	14409 - FNS-VIGUIER-48143 6855 18.09.24			
N° planche :	3/3	Version : 0	Type : Croquis	
Origine du plan :	Cabinet de diagnostics		Bâtiment – Niveau :	Croquis Amiante

Etage
