Constat de risque d'exposition au plomb CREP

Numéro de dossier : 146/07/2023 SUBE
 Norme méthodologique employée : AFNOR NF X46-030
 Arrêté d'application : Arrêté du 19 août 2011
 Date du repérage : 24/07/2023

Adresse du bien immobilier
Localisation du ou des bâtiments : Département :... Alpes-de-Haute-Provence Adresse : 2 Rue Jules BOURDIN Commune : 04700 ORAISON Section cadastrale G, Parcelle(s) n° 390 Désignation et situation du ou des lot(s) de copropriété : Ce bien ne fait pas partie d'une copropriété

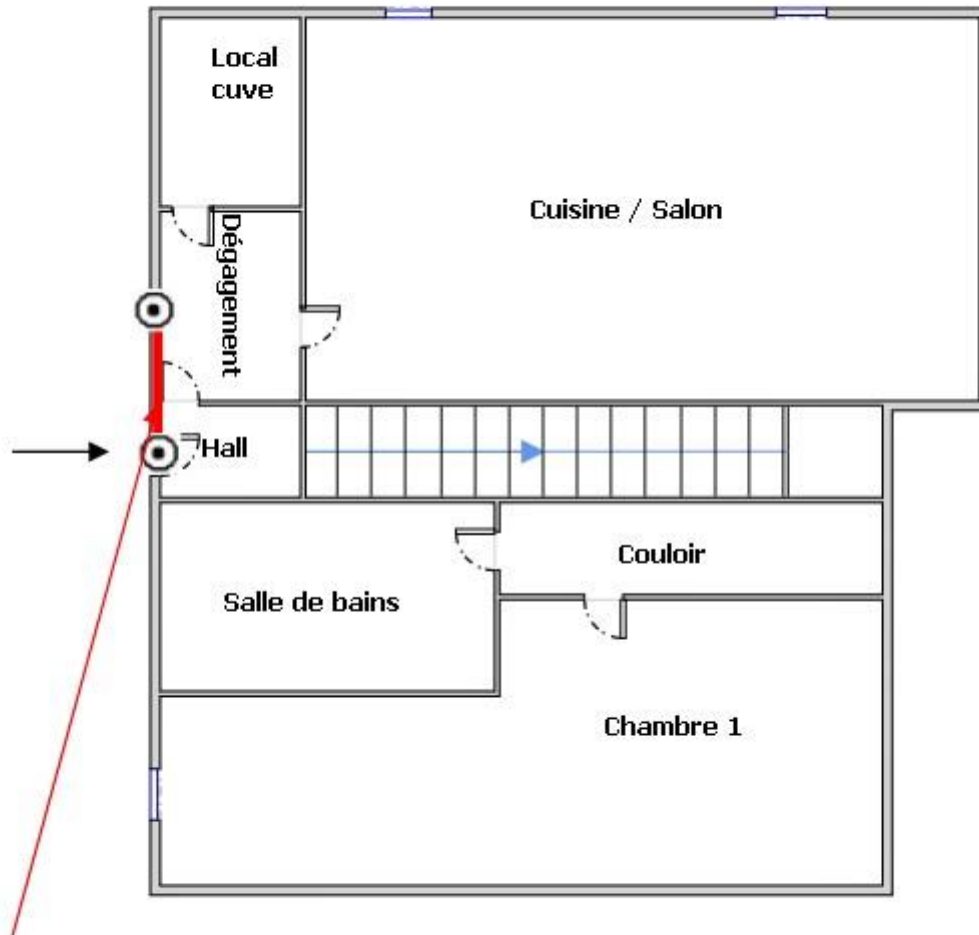
----- Rez de chaussée -----

**M002 - Conduit en fibres ciment**
Présence d'amiante
EP

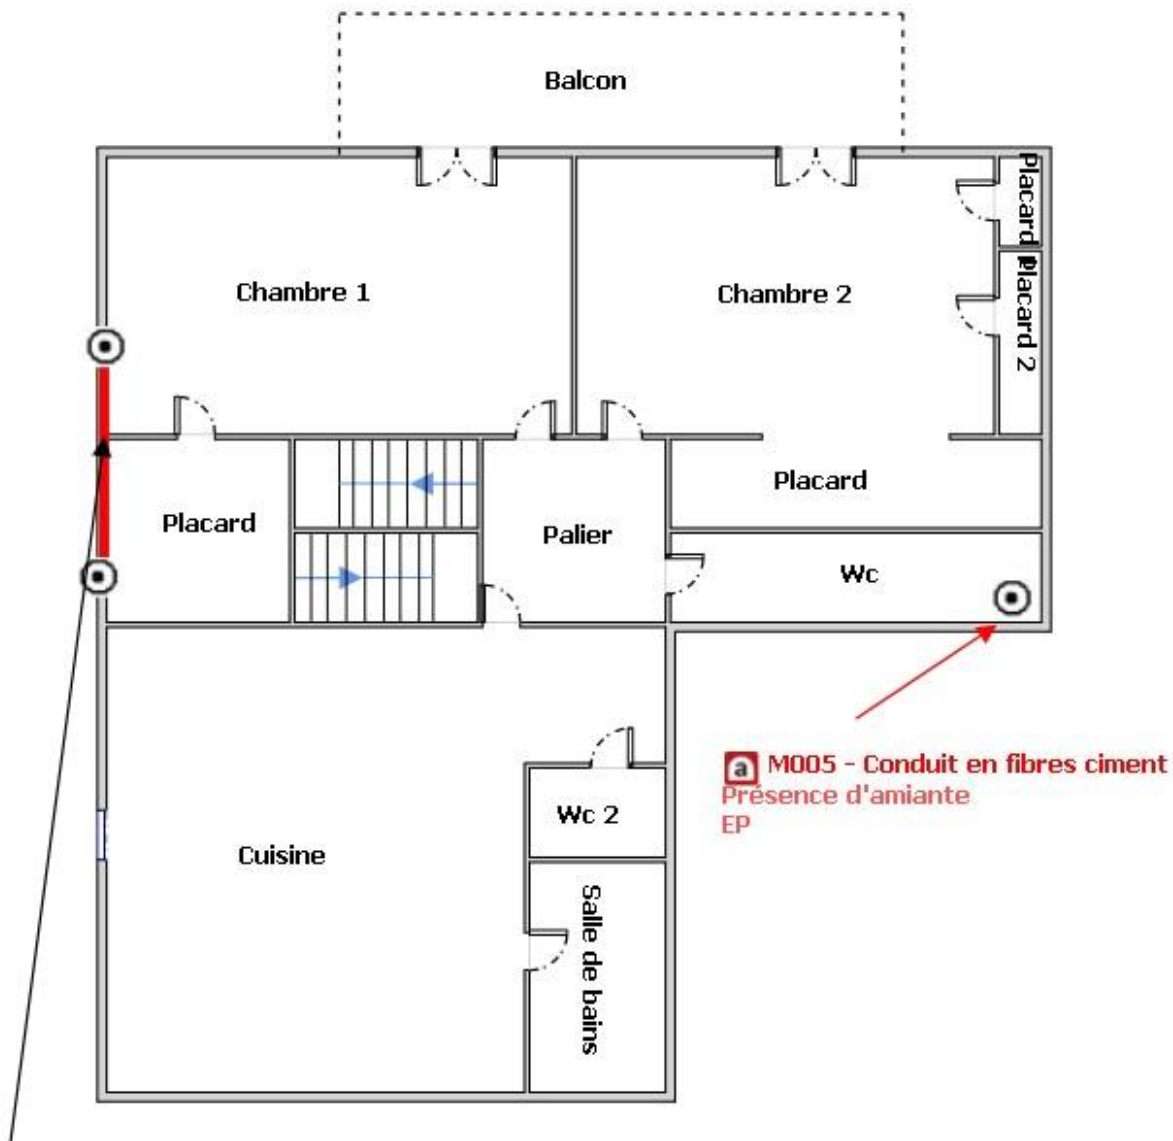
----- 1er étage -----

M004 - Conduit en fibres ciment
Présence d'amiante
EP

M005 - Conduit en fibres ciment
Présence d'amiante
EP

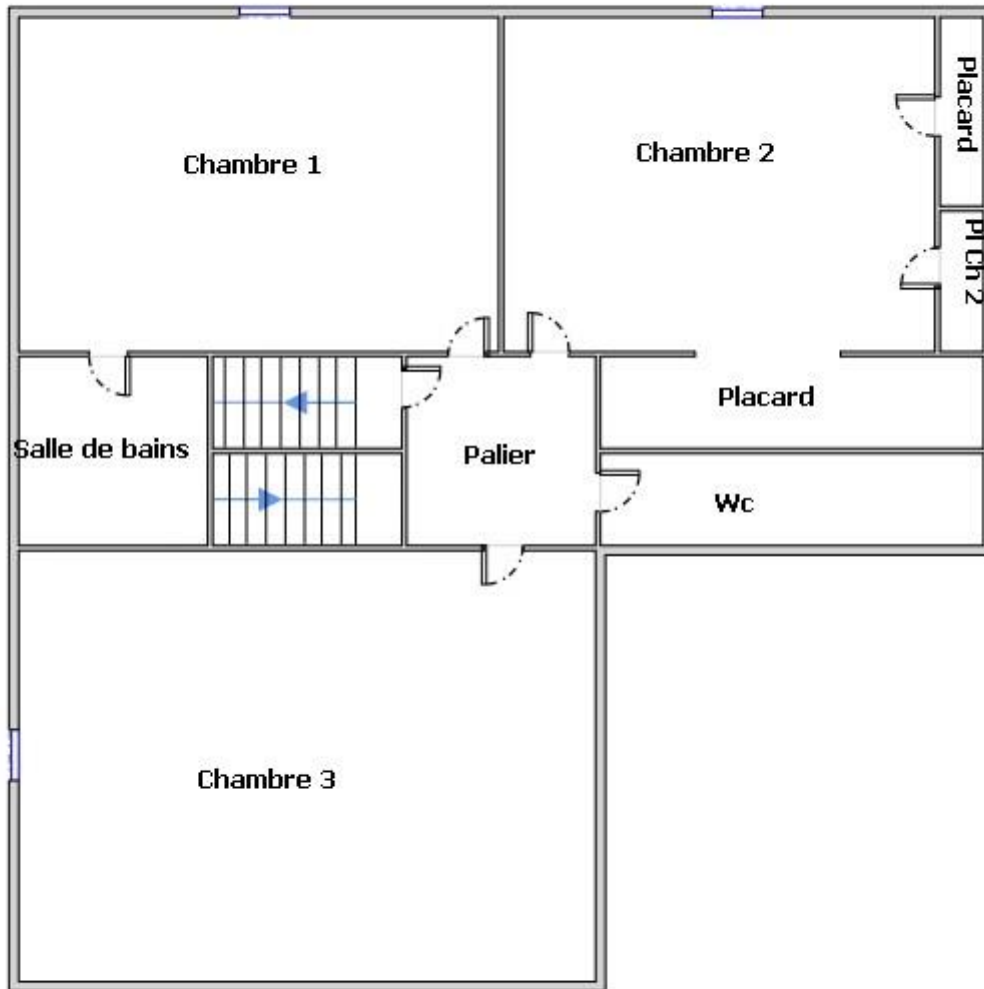
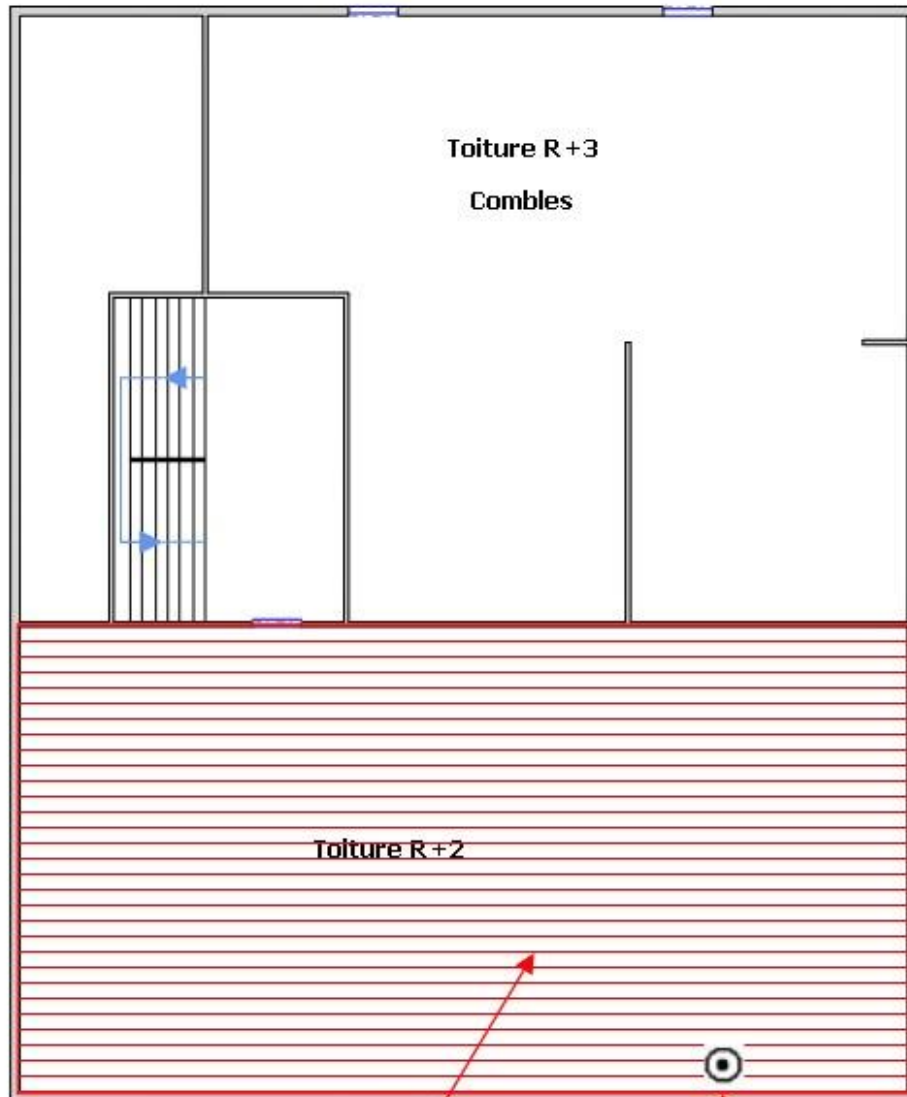
----- 2ème étage -----

Localisation	Identifiant + Description	Conclusion (justification)	Etat de conservation** et préconisations*	Photo
3ème étage - Toiture R+2	<p><u>Identifiant:</u> M003 <u>Description:</u> Plaques sous tuiles (fibres-ciment) <u>Liste selon annexe.13-9 du CSP:</u> B</p>	Présence d'amiante (sur jugement de l'opérateur)	<p>Matériau non dégradé</p> <p>Résultat EP**</p> <p>Préconisation : Il est recommandé de réaliser une évaluation périodique.</p>

M003 - Plaques sous tuiles (fibres-ciment)
Présence d'amiante
EP

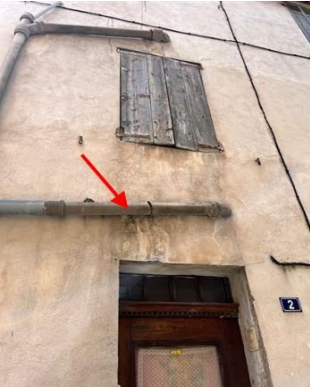
Extérieur (façade) - Rez de chaussée	<p><u>Identifiant:</u> M002 <u>Description:</u> Conduit en fibres ciment <u>Liste selon annexe.13-9 du CSP:</u> B</p>	Présence d'amiante (sur jugement de l'opérateur)	<p>Matériau non dégradé</p> <p>Résultat EP**</p> <p>Préconisation : Il est recommandé de réaliser une évaluation périodique.</p>

<p>Photo n° PhA001 Localisation : Extérieur (façade) - Rez de chaussée Ouvrage : Conduits en toiture et façade Partie d'ouvrage : Conduit en fibres ciment Description : Conduit en fibres ciment Localisation sur croquis : M002</p>
