PROCES-VERBAL DESCRIPTIF

Et nous autorisant à dresser un Procès-Verbal Descriptif d'un ensemble immobilier comprenant les lots n°1, 2, 3, 4, 5 et 6 d'un immeuble sis 04700 ORAISON, angle de rue Elie Louis Julien et rue Jules Bourdin, Cadastéré Section G n°390 pour 1a et 15ca, lieudit le Village.

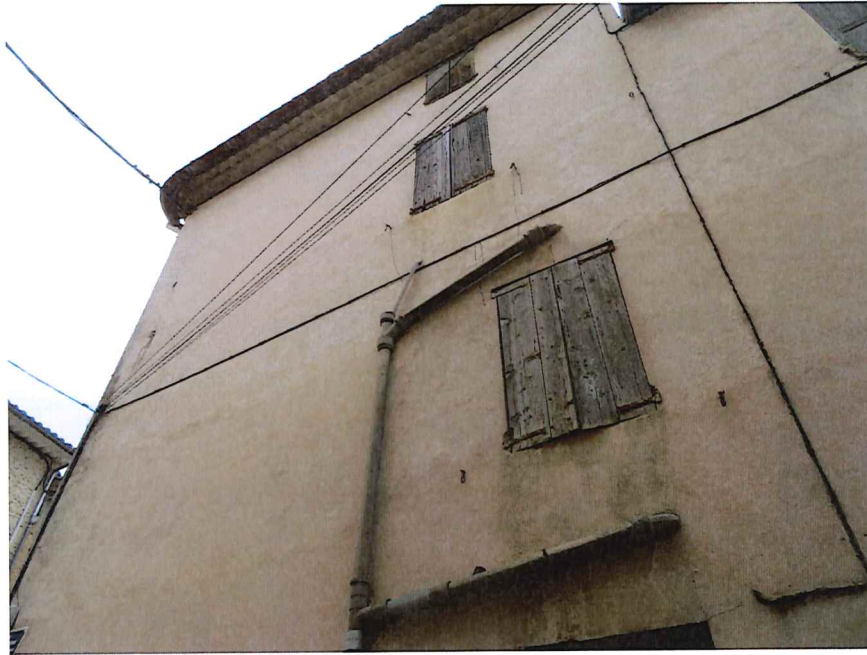
La façade côté Rue Jules Bourdin est couverte d'un enduit beige avec quelques fissures mais en bon état d'usage.

Les volets bois sont hors d'âge.

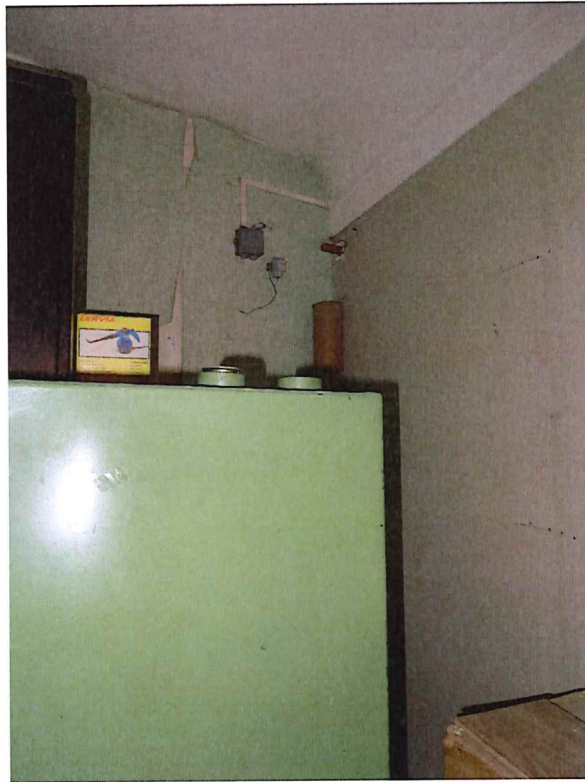
La petite pièce a été fermée avec une cloison en placoplatre non jointée, en état d'usage.

Les reste de cette pièce est « dans son jus ».

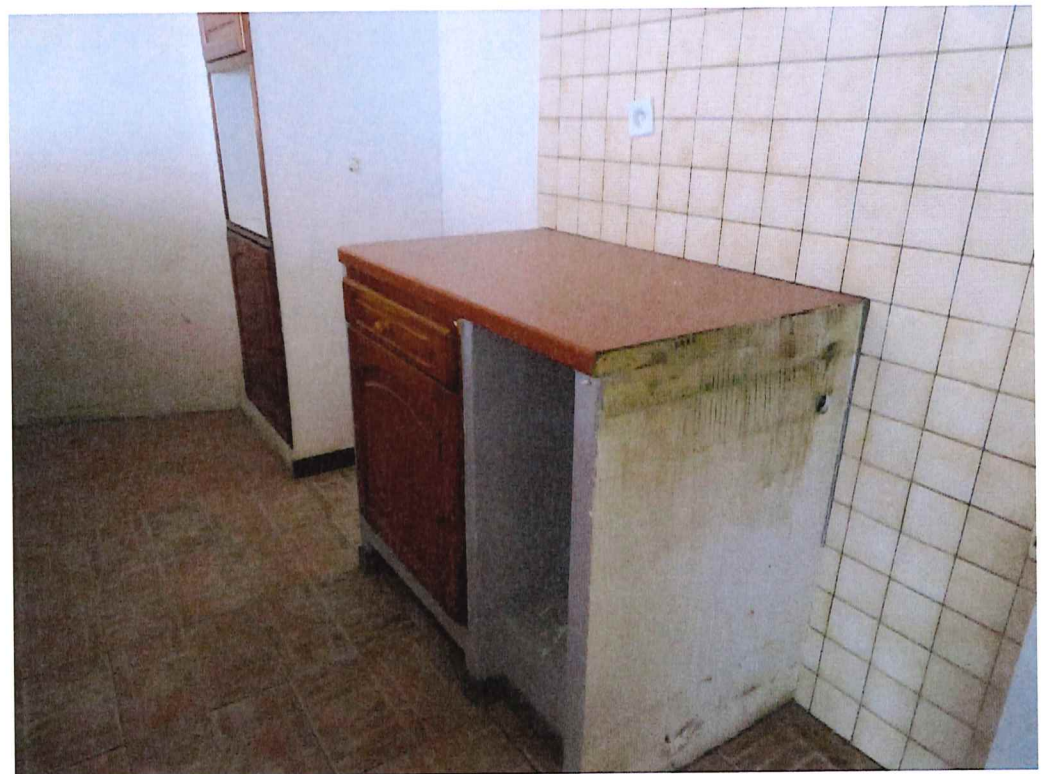
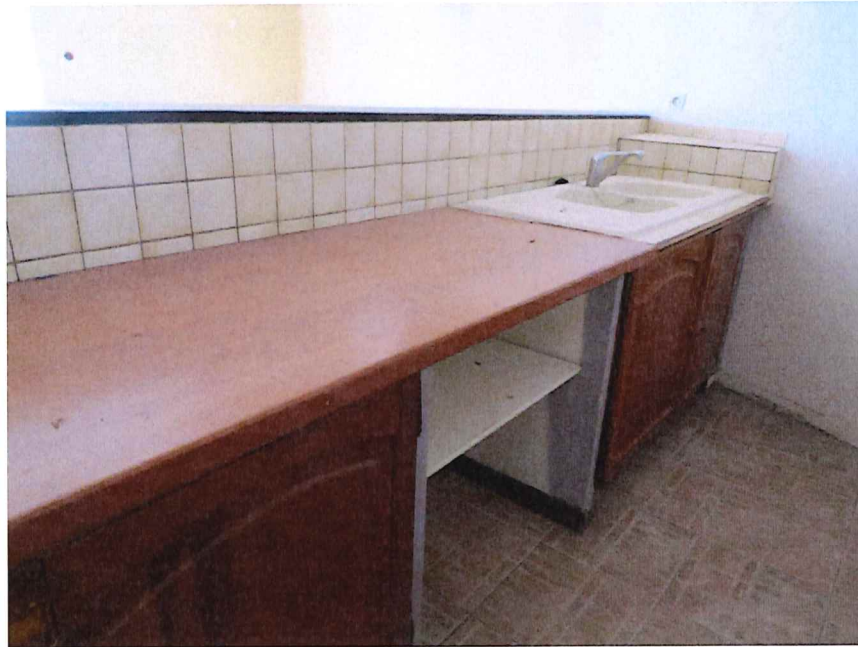
L'espace cuisine est carrelé au sol et comprend des meubles bas en bois et une banque centrale avec évier.

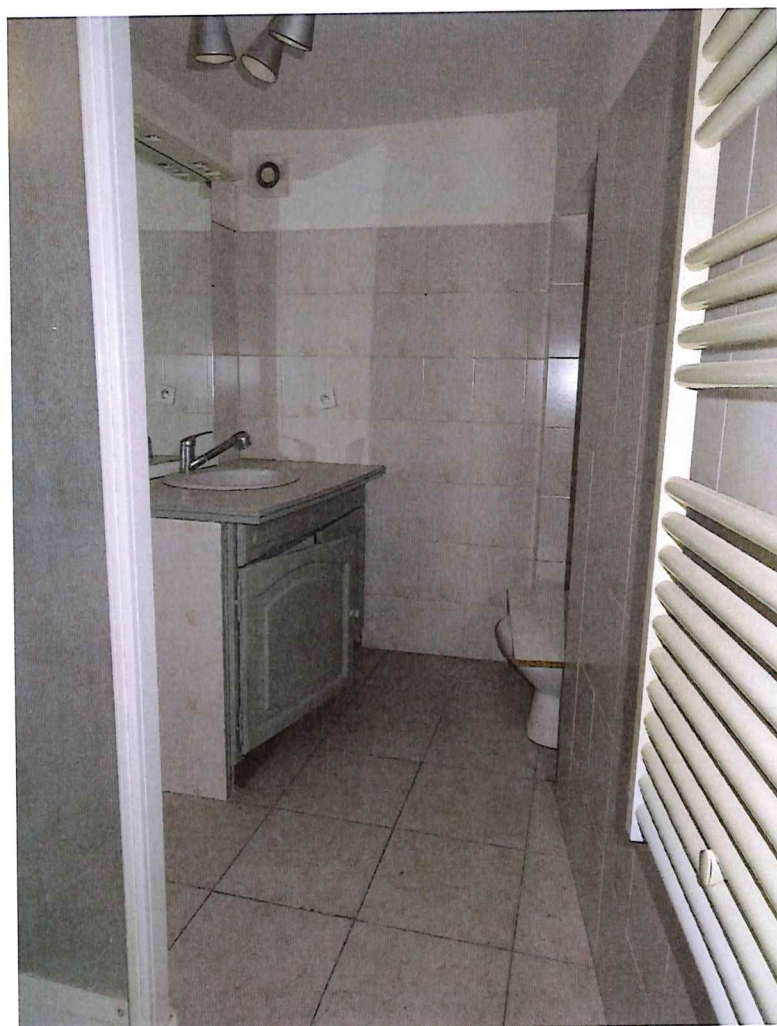
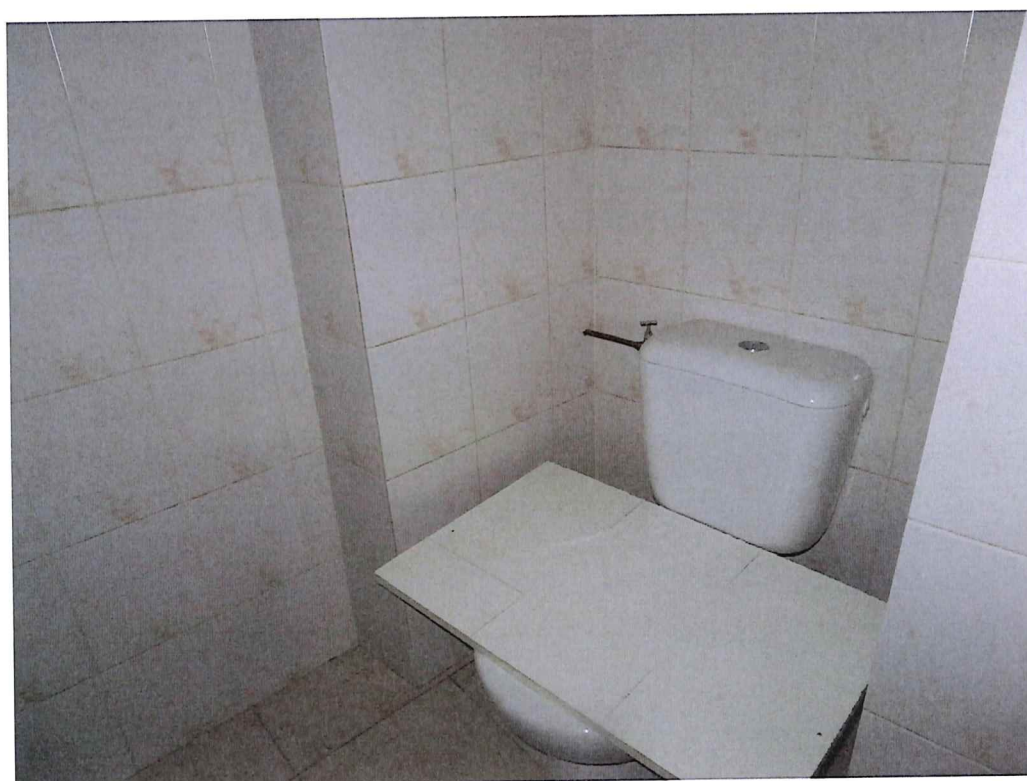
Le sol et une vaste hauteur de mur de la salle d'eau sont faïencé en bon état d'usage.

Il existe une cabine de douche, un meuble deux portes vasque et un WC en état d'usage.

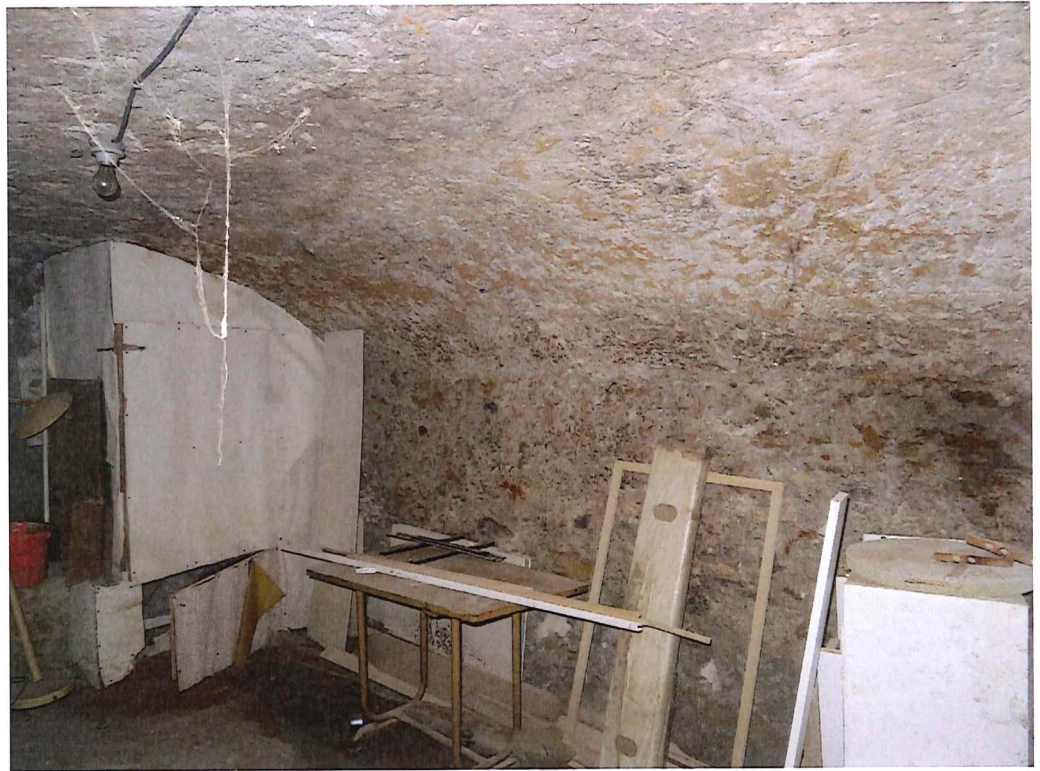
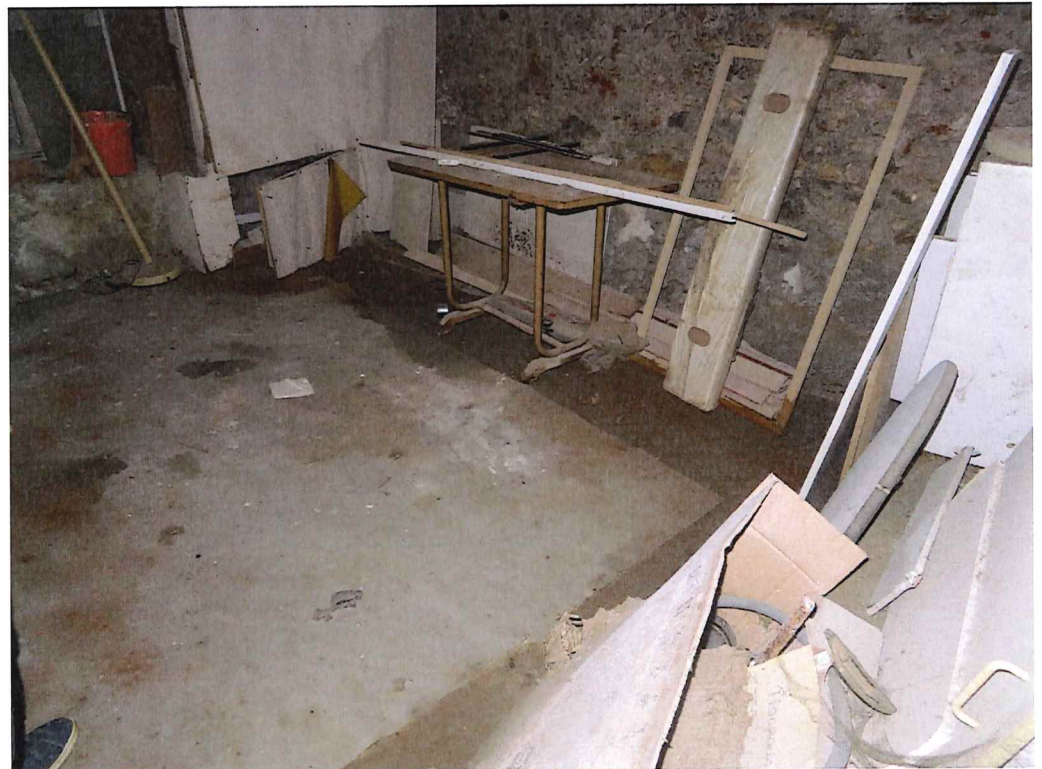
Nous descendons vers la cave voutée avec sol brut, saine et en bon état.

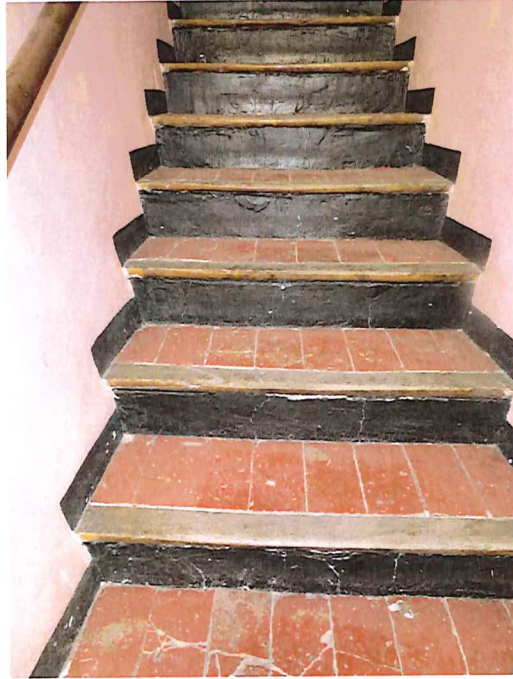
Nous nous dirigeons ensuite vers le premier étage grâce à la montée d'escalier couverte de tommettes anciennes et datées.

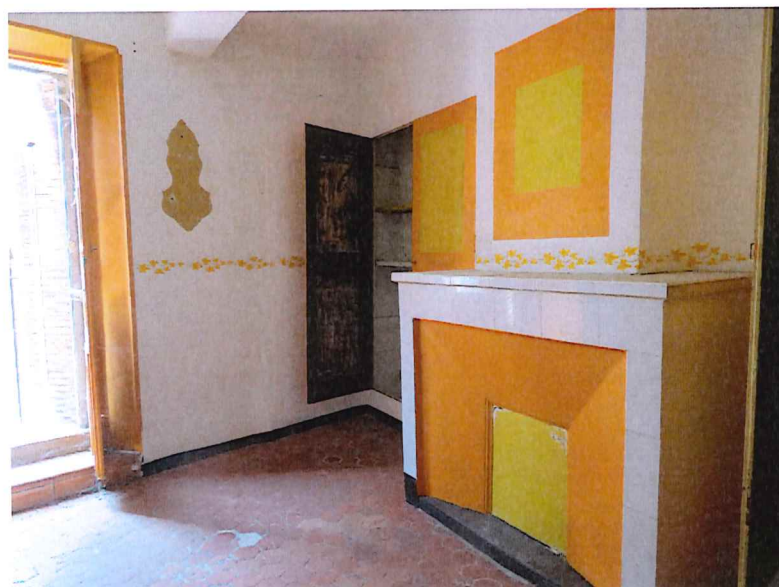
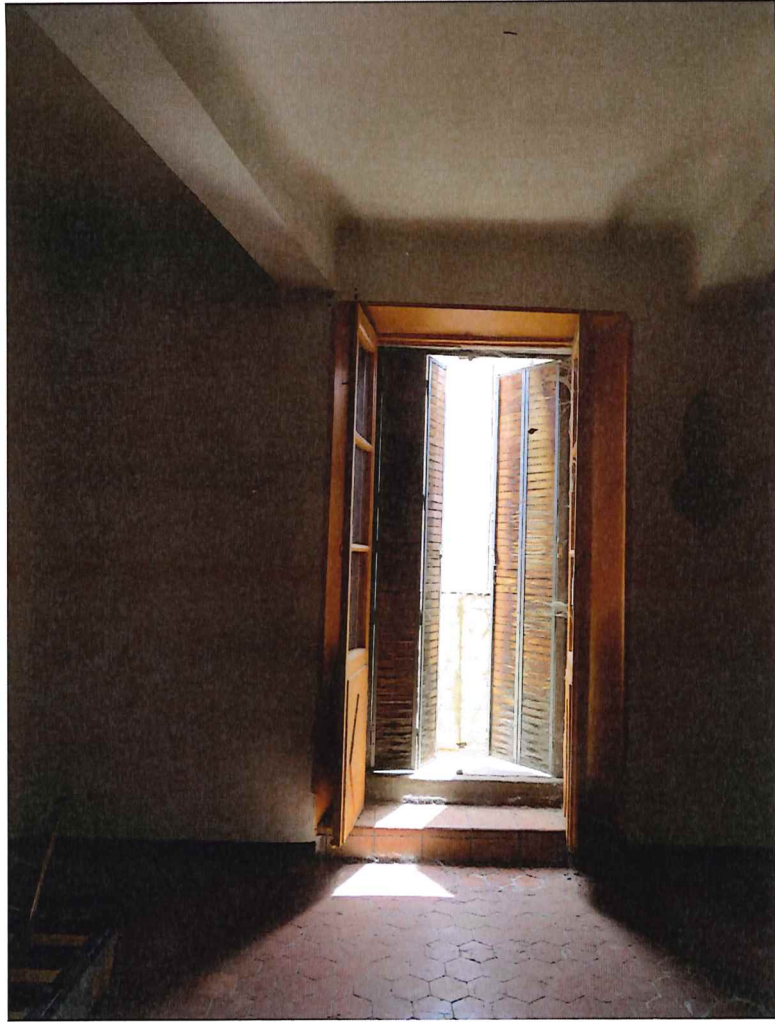
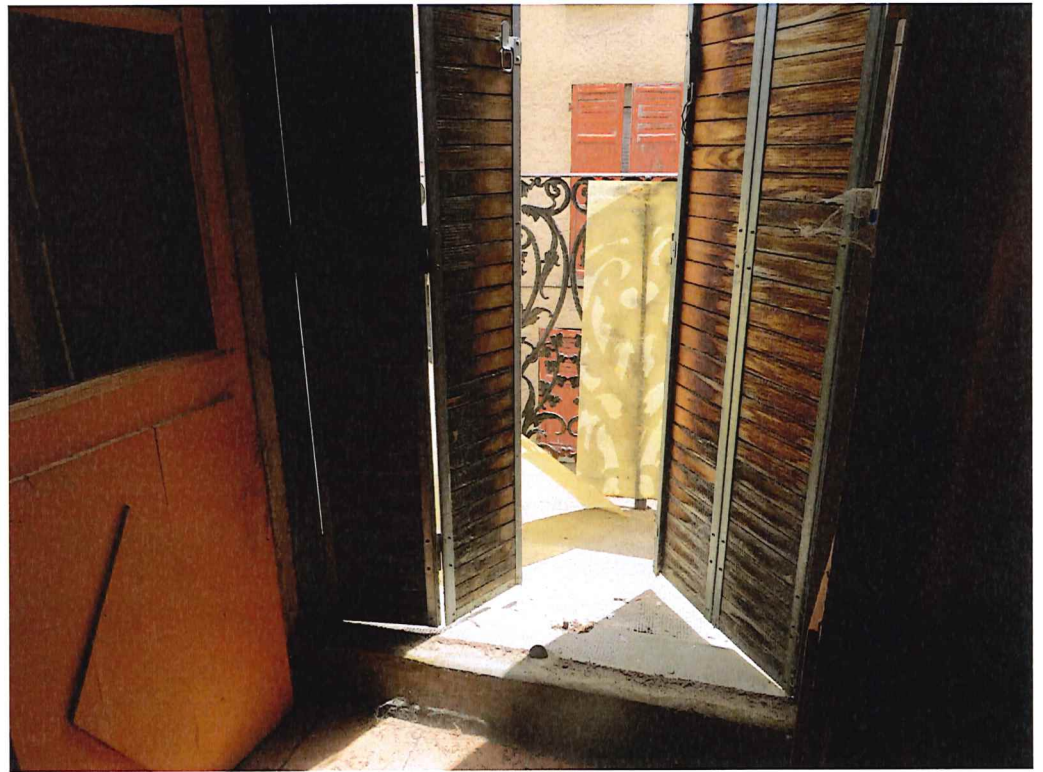
Il existe au sol des tommettes anciennes en bon état d'usage.

Les murs et plafond sont peints en blanc et orange, en état d'usage.

Une vaste porte fenêtrée en bois datée ouvre sur un balcon côté Rue Elie Louis Julien.

La pièce comprend un vaste placard non aménagé en partie droite et une cheminée en partie centrale du mur droit.

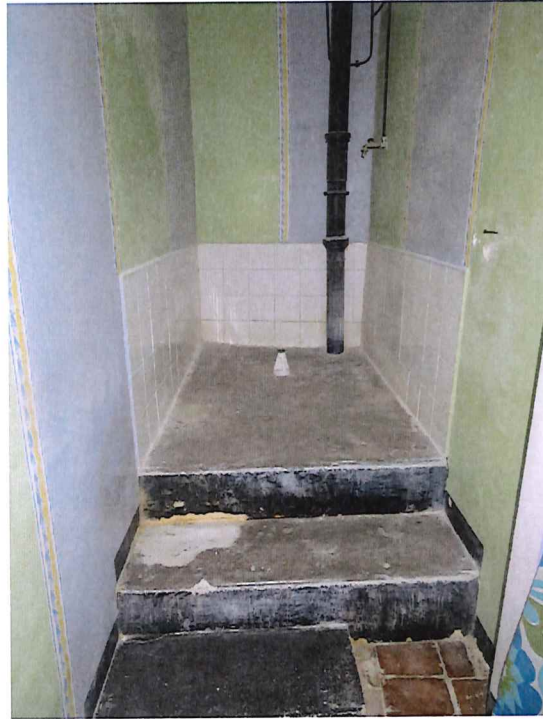
Sur le palier de ce premier étage, il existe une pièce ancien sanitaire peinte en bleu et vert avec faïence en partie basse.

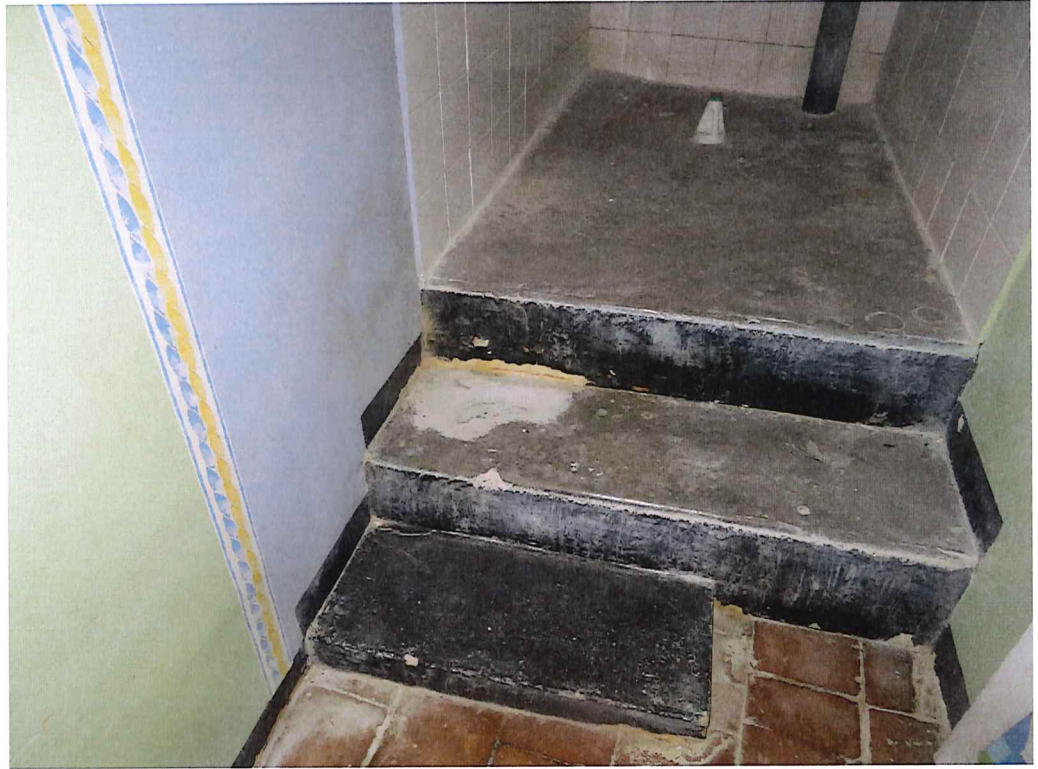
La porte bois permettant l'accès à cet espace est peinte grossièrement avec un trou en partie basse.

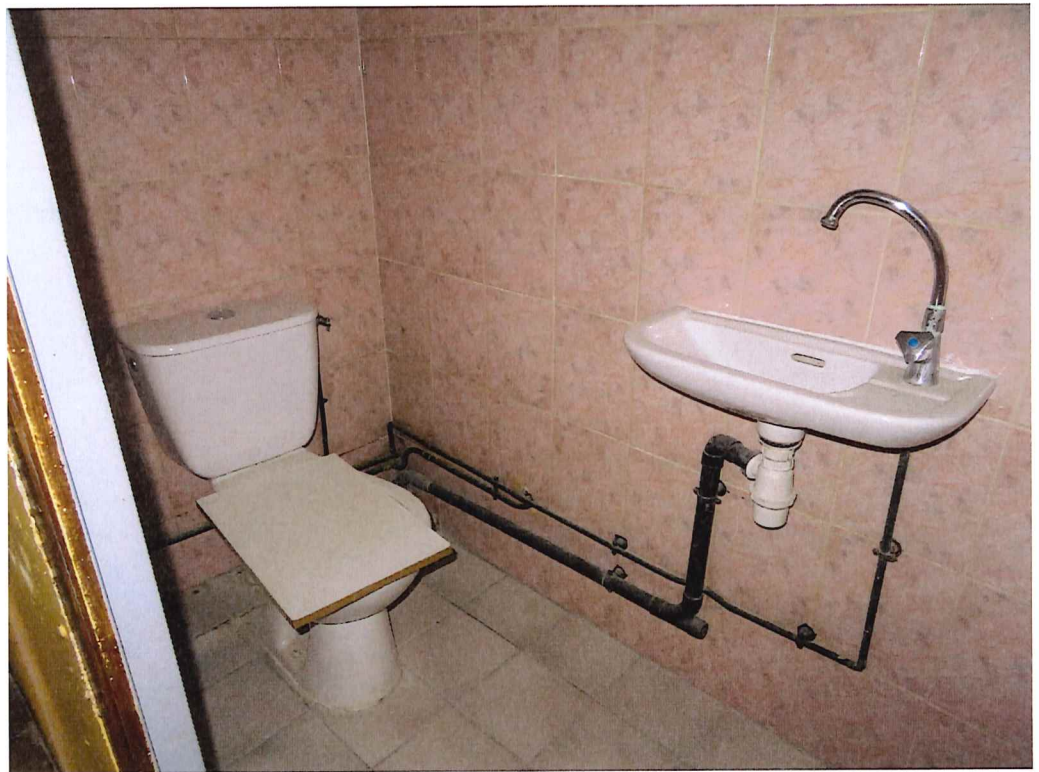
Il existe également sur ce palier un espace sanitaire faïencé avec WC sur pied et lave mains.

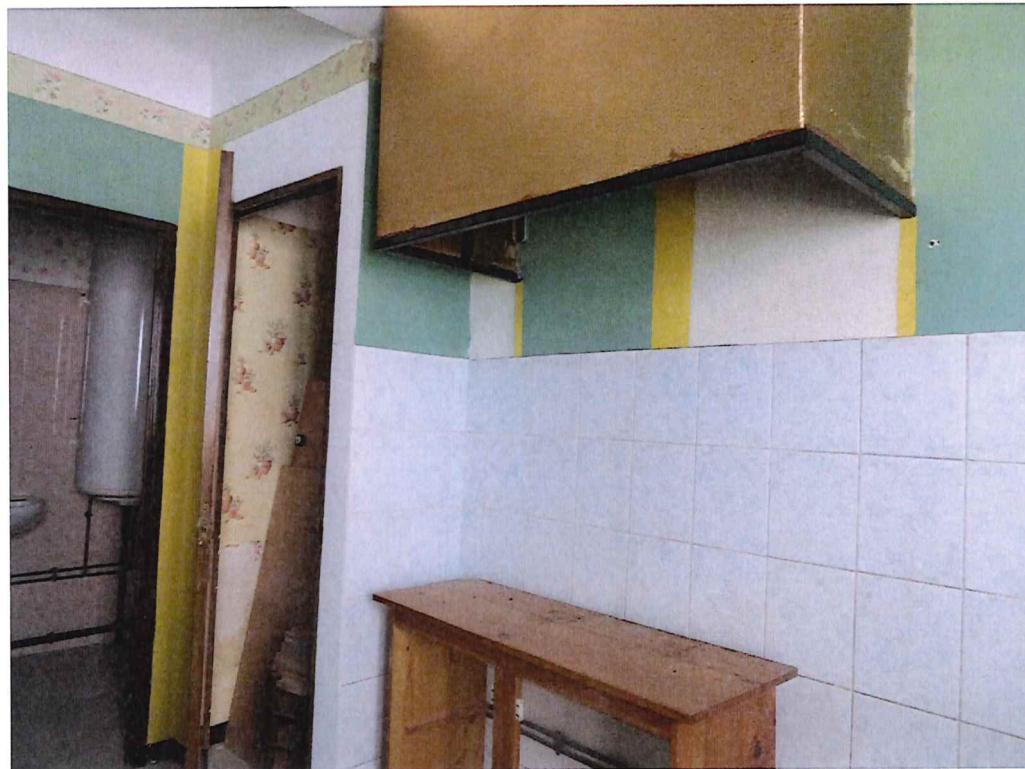
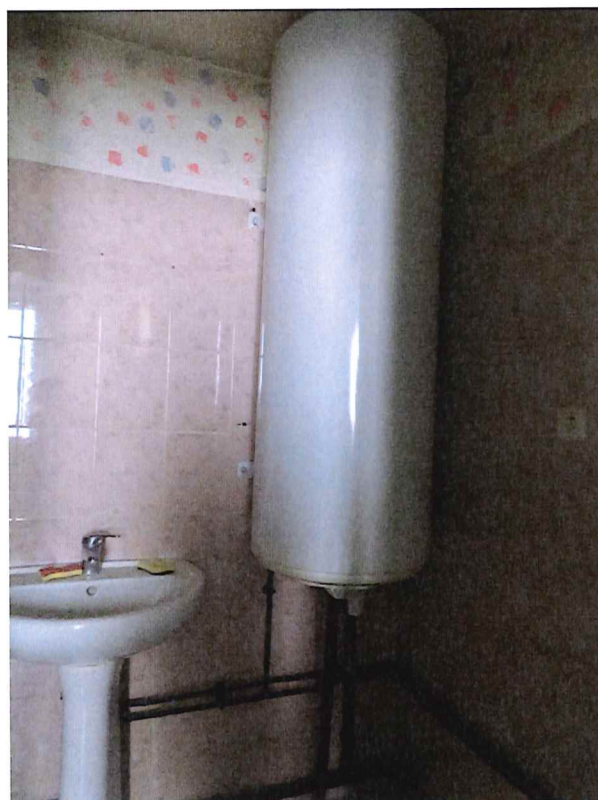
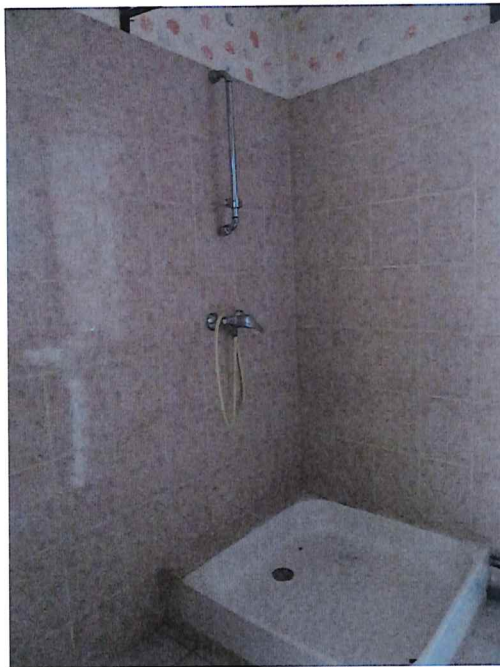
Une porte au fond gauche de cet espace ouvre sur une salle d'eau faïencée avec chauffe-eau, lavabo et bac à douche, en état d'usage.

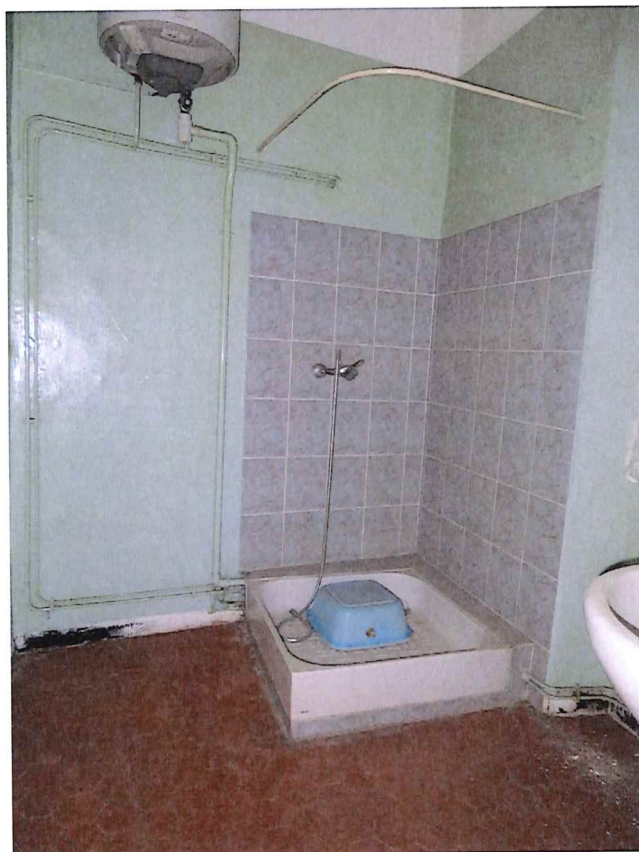
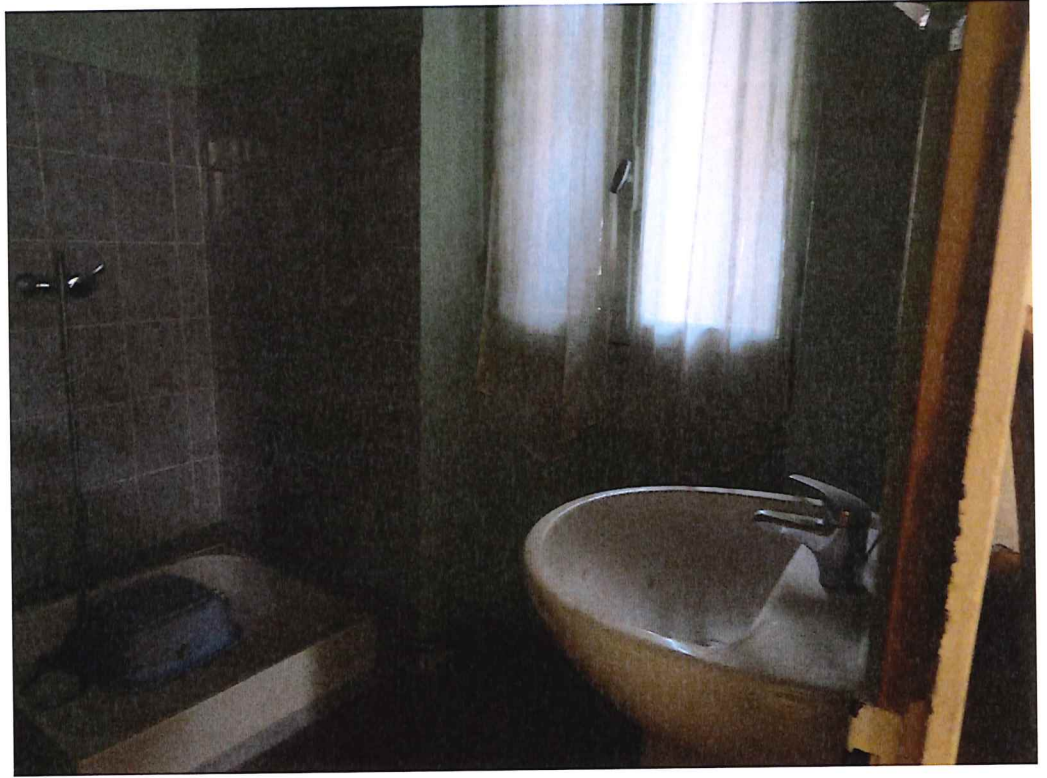
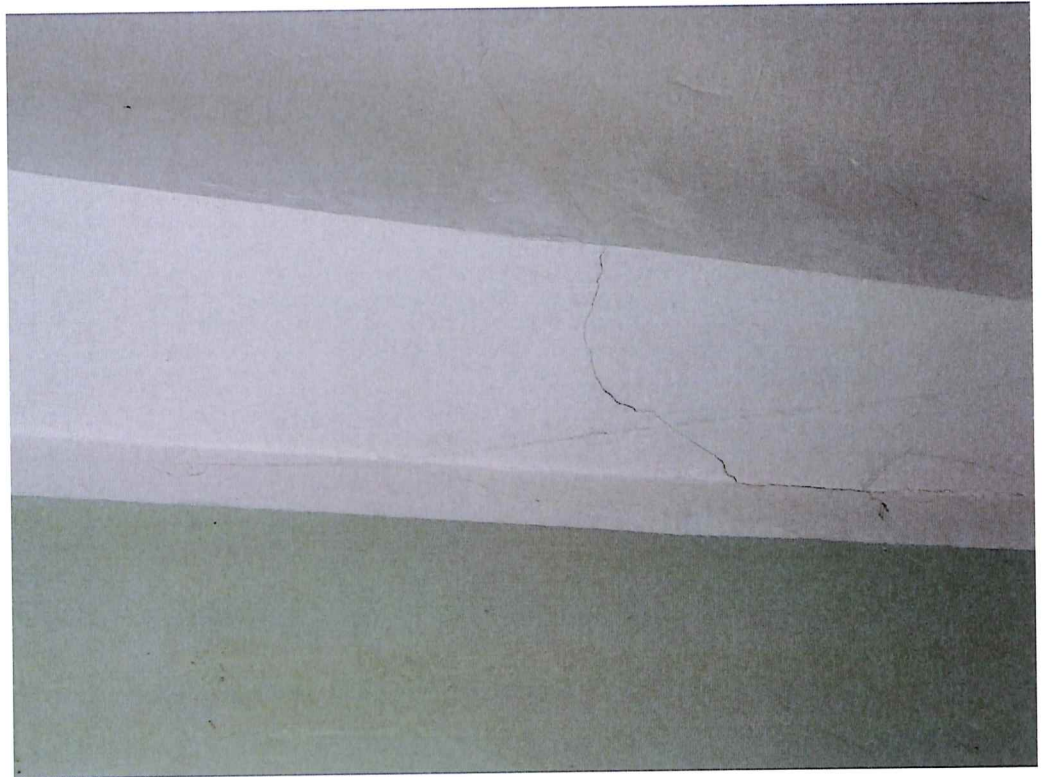
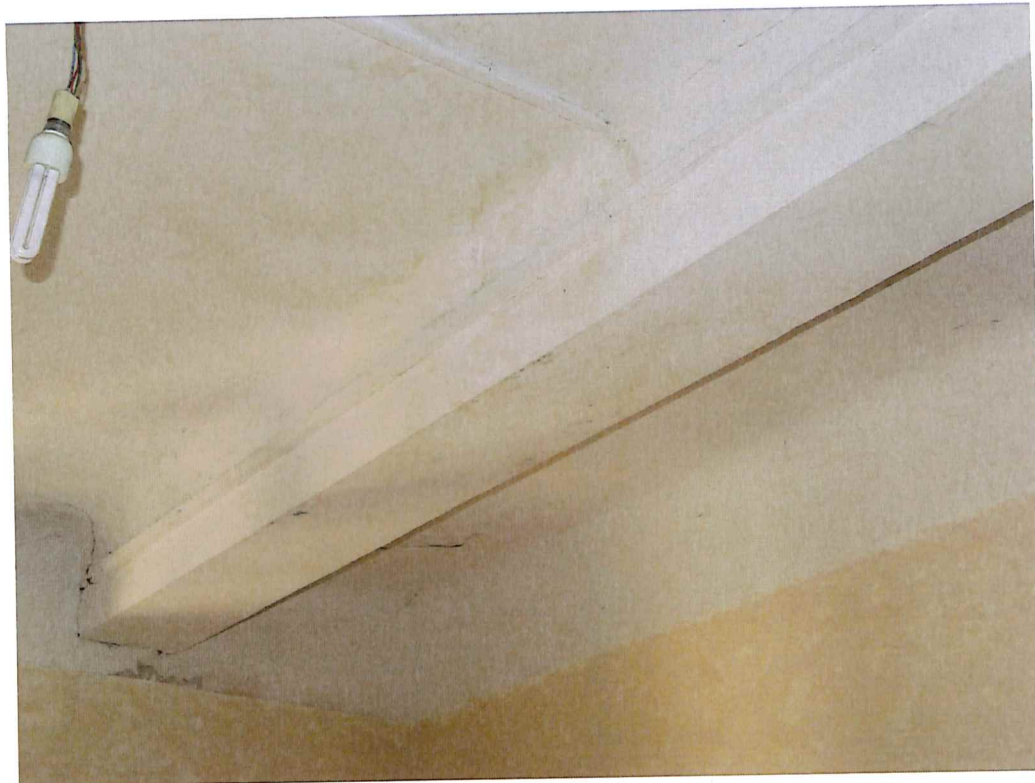
Il existe au fond à gauche de cette pièce une salle d'eau avec toilettes au sol, bac à douche et lavabo, le tout dans son jus.

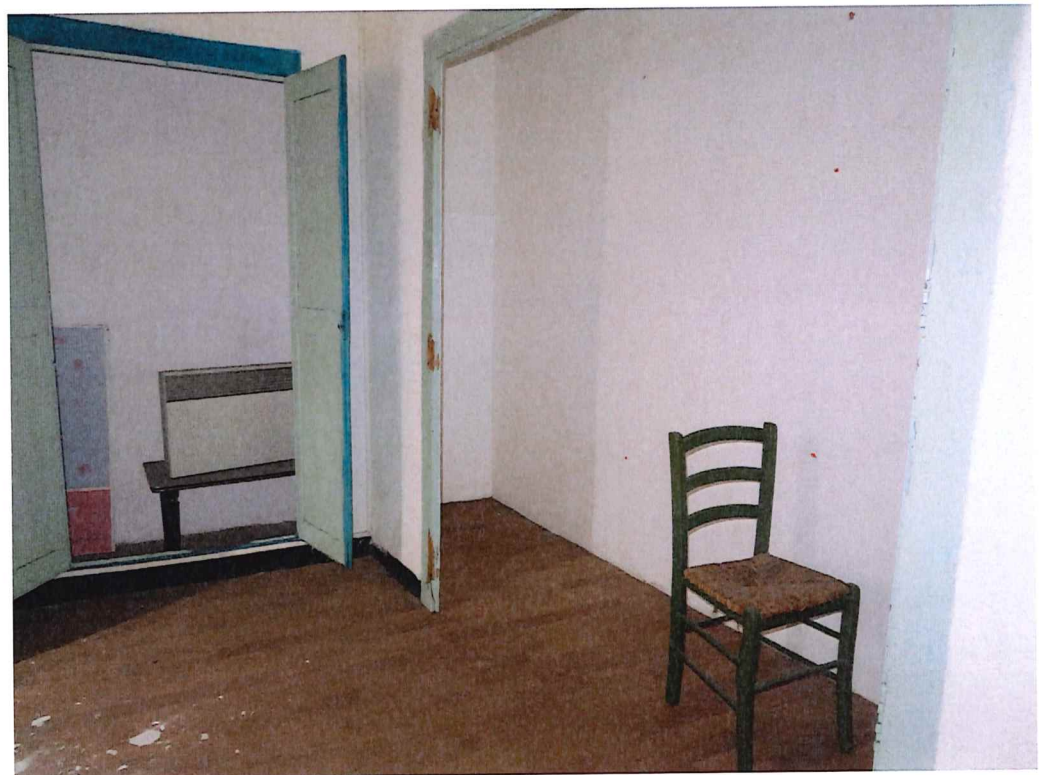
Il existe dans cette pièce plusieurs placards muraux non aménagés et une cheminée

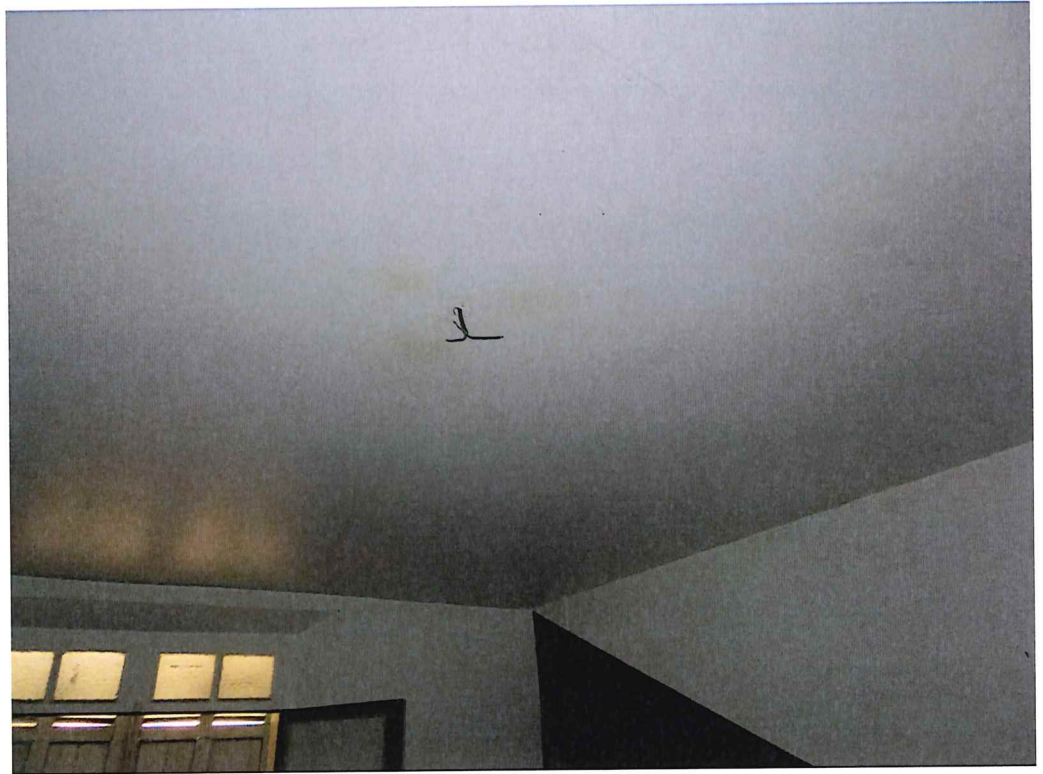
Il existe au sol un vinyl aspect parquet en mauvais état, gondolé avec traces d'infiltration.

Les murs et plafond sont peints en noir et blanc, en état d'usage.

La fenêtre en bois est en état d'usage.

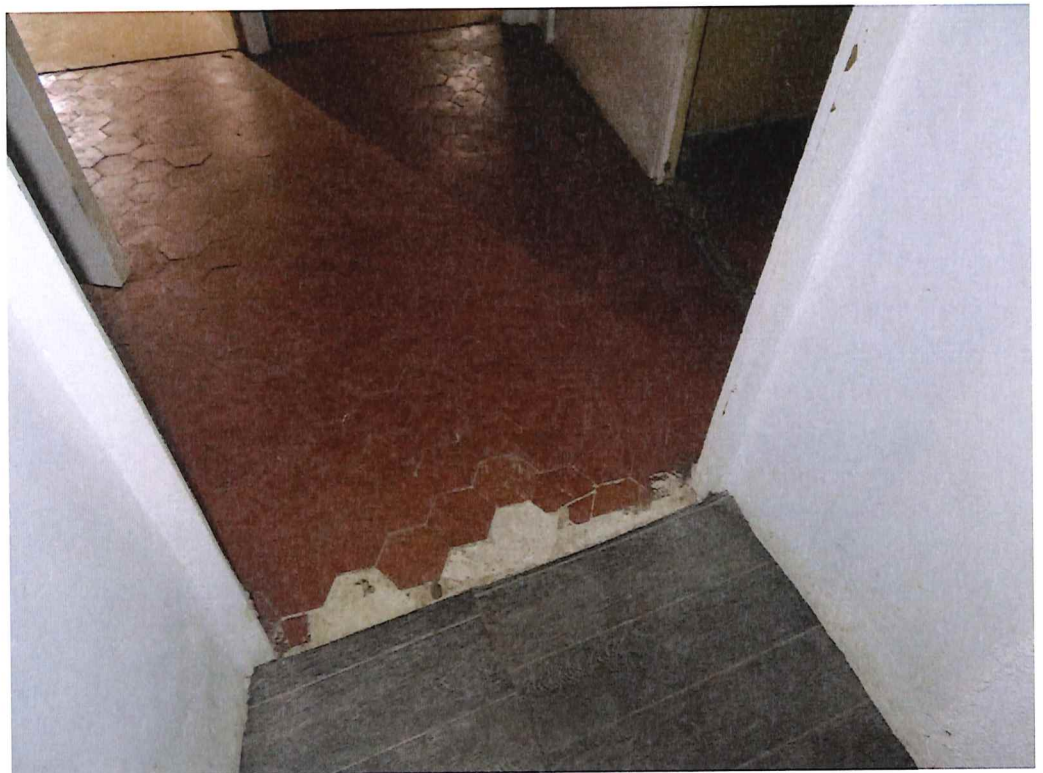
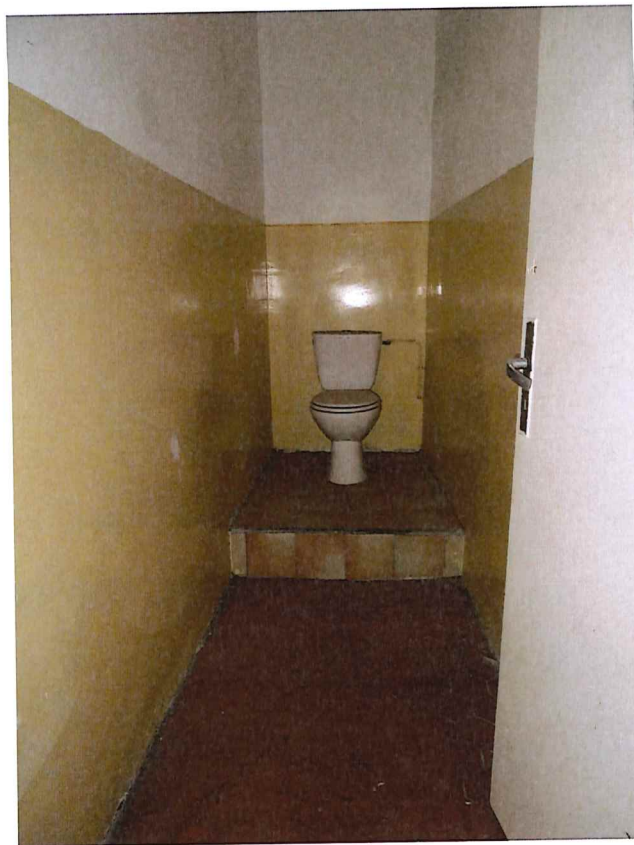
Le palier de cet étage est couvert de tommettes et comprend également un espace sanitaire daté.

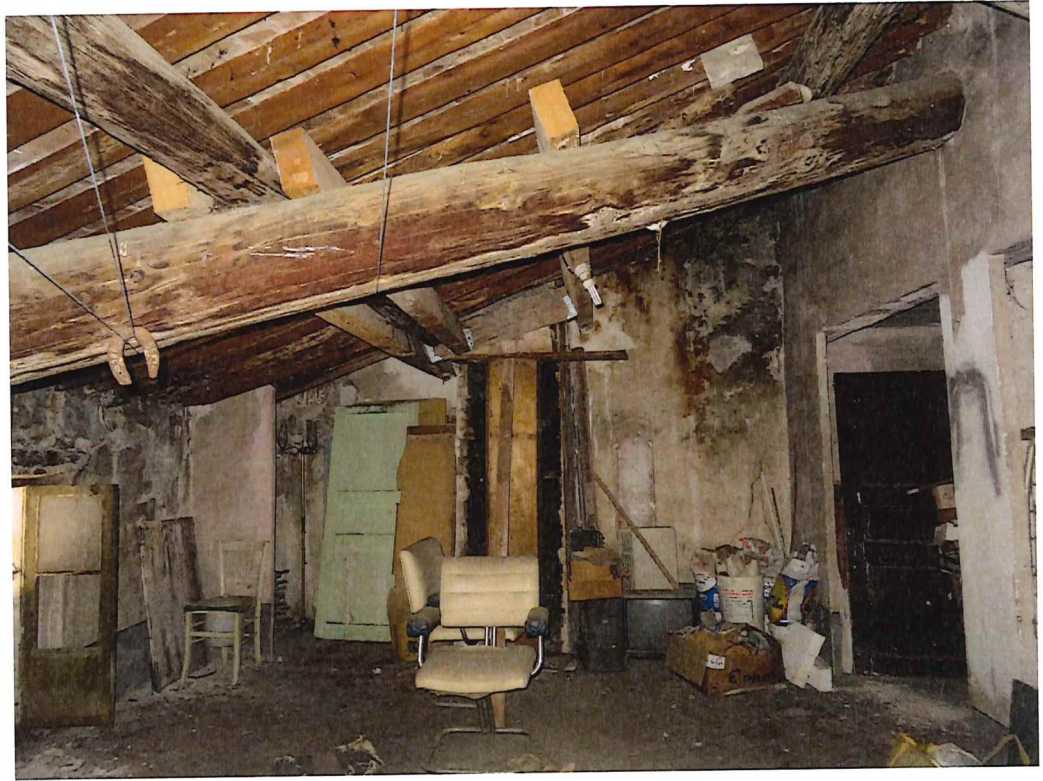
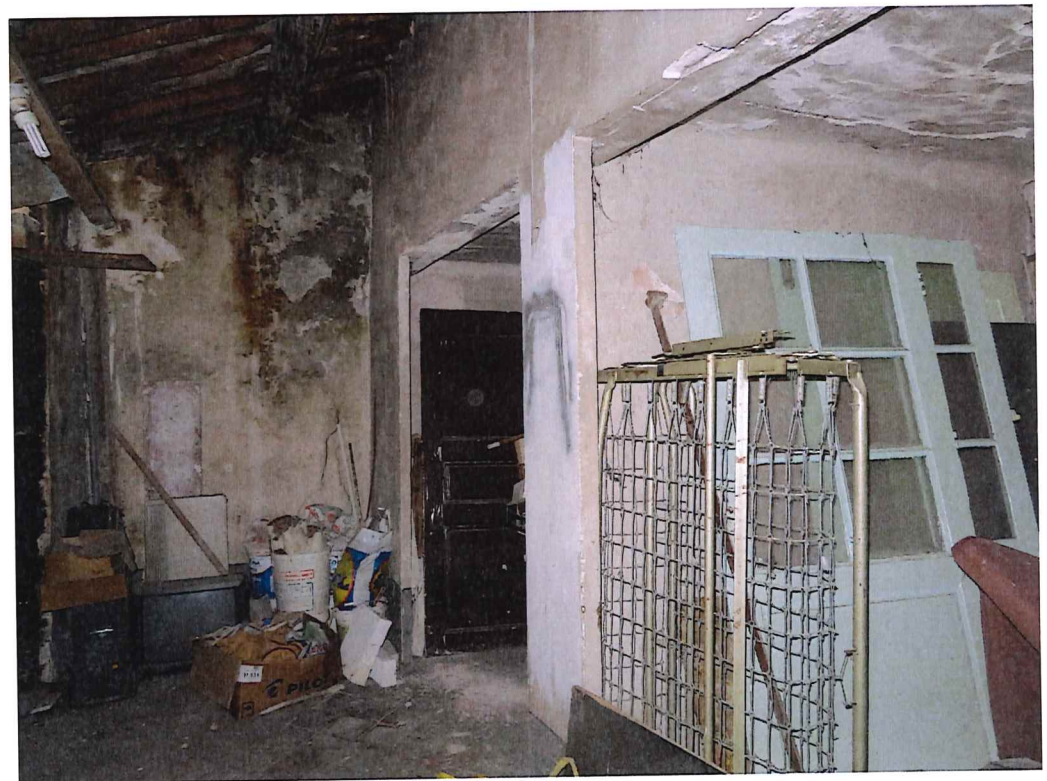
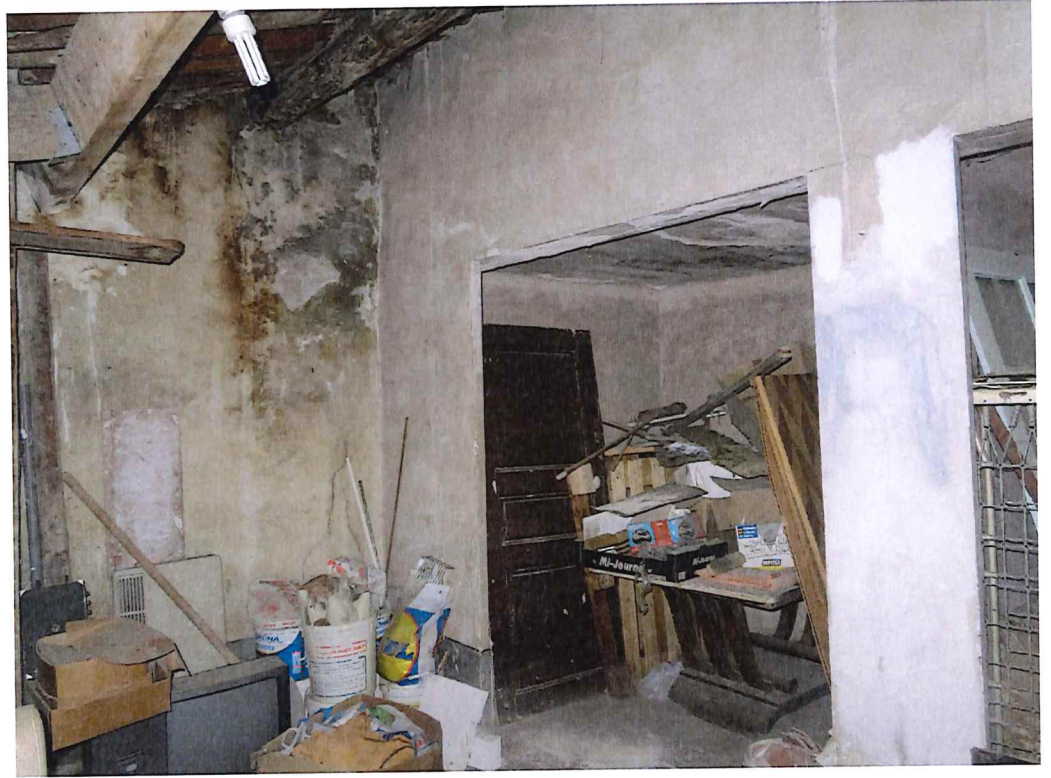
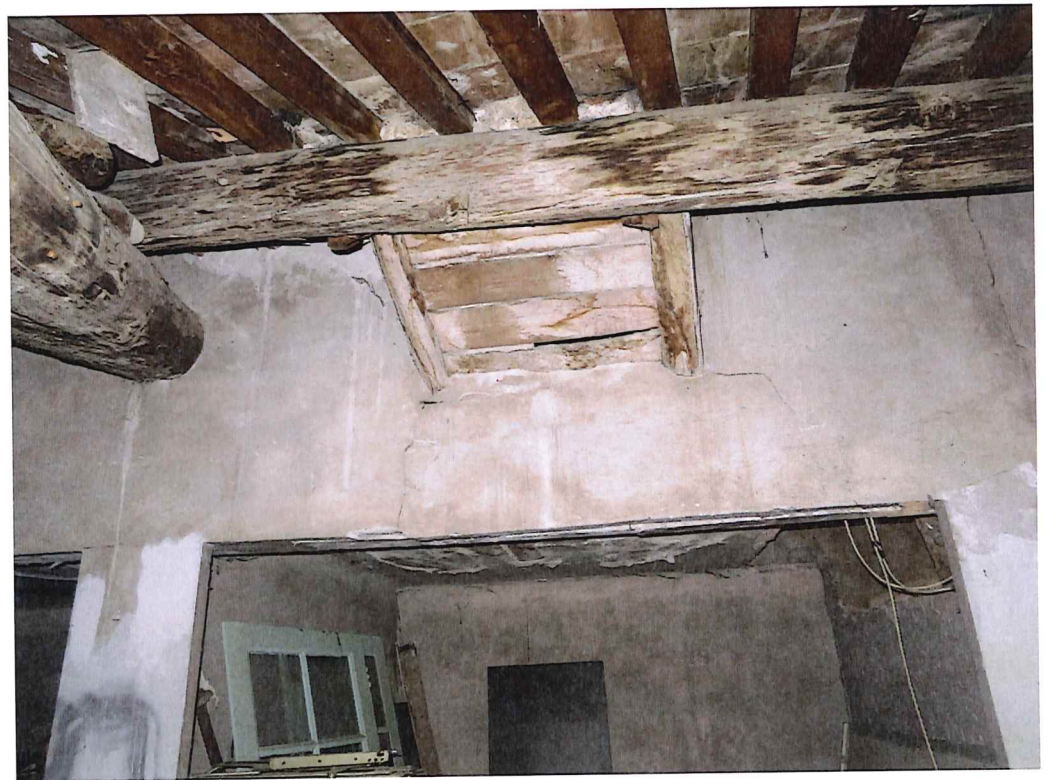
Il existe en partie droite un vaste espace avec mezzanine.

Le sol est couvert de carrelage type tommettes anciennes en état d'usage.

Les poutres sont dans un état correct.

Les huisseries bois sont hors d'âge.
