PROCES-VERBAL DESCRIPTIF

Et nous autorisant à dresser un Procès-Verbal Descriptif d'un ensemble immobilier comprenant les lots n°1, 2, 3, 4, 5 et 6 d'un immeuble sis 04700 ORAISON, angle de rue Elie Louis Julien et rue Jules Bourdin, Cadastéré Section G n°390 pour 1a et 15ca, lieudit le Village.

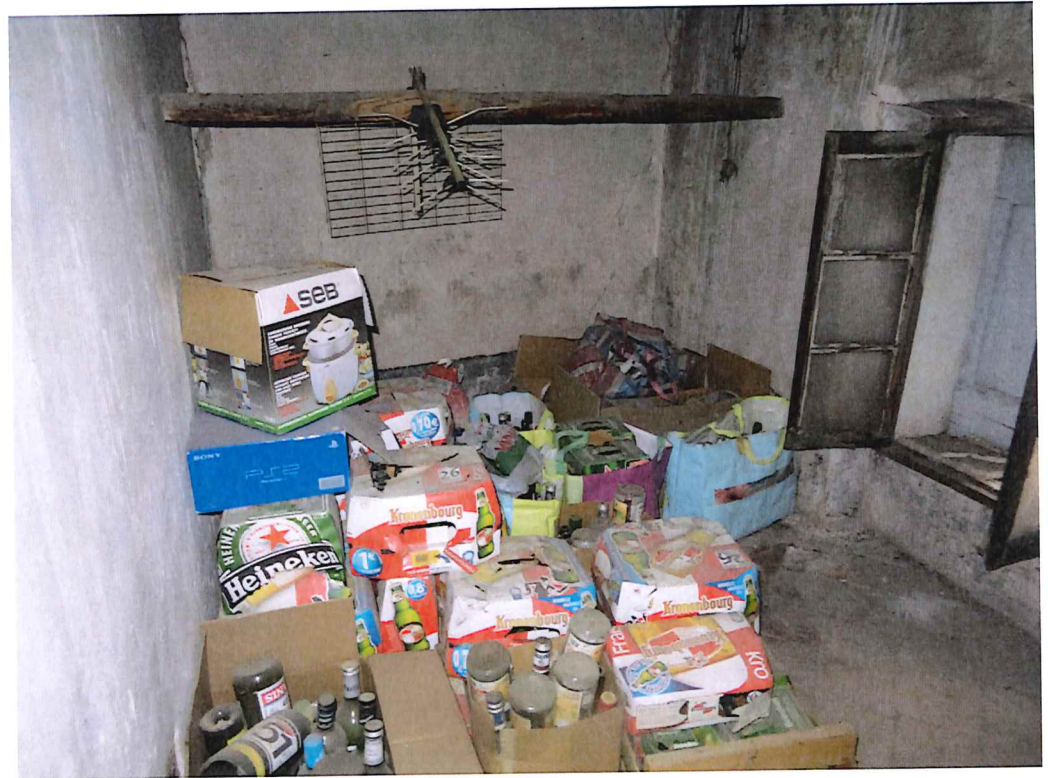
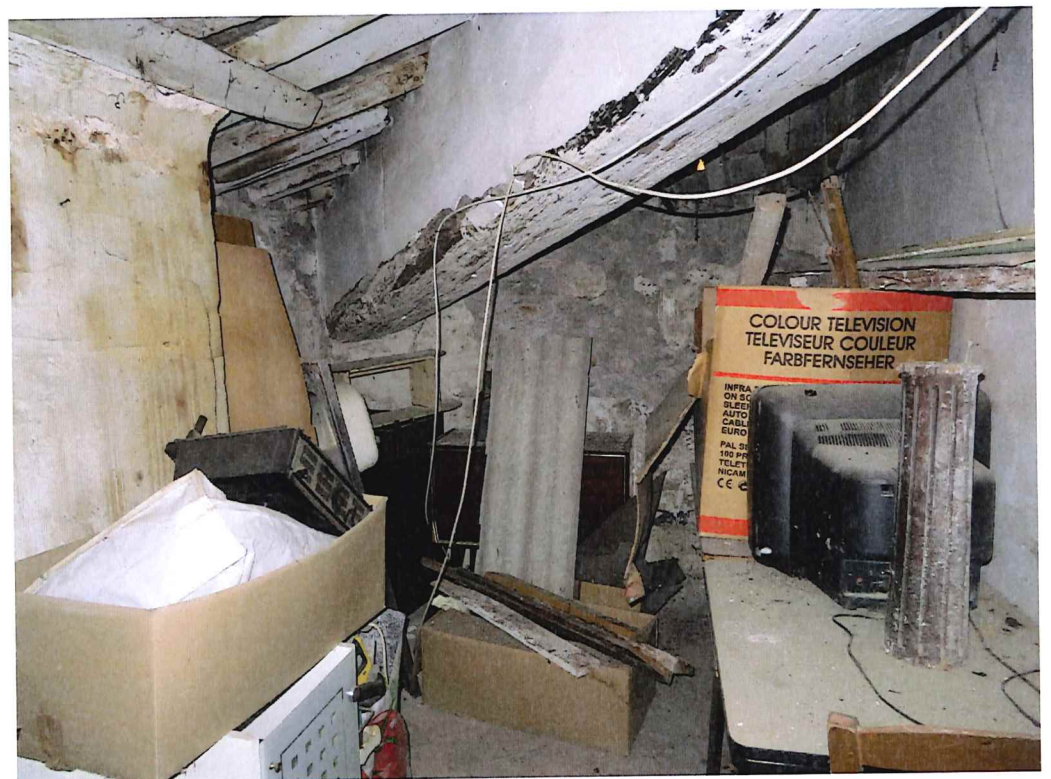
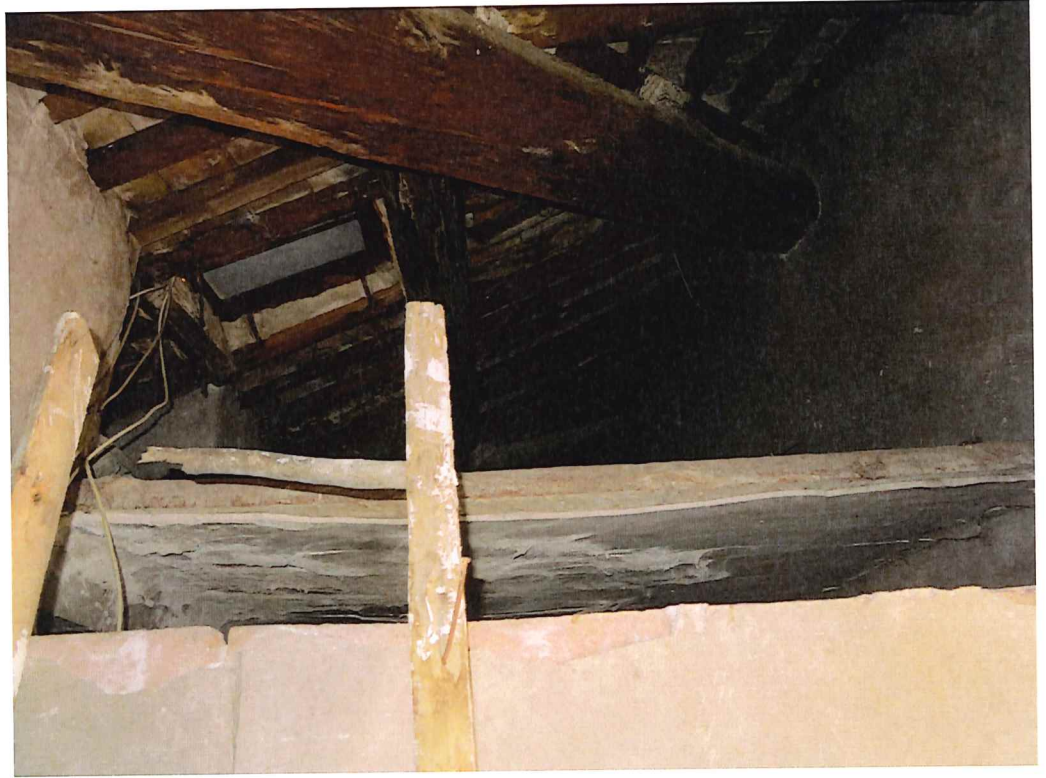
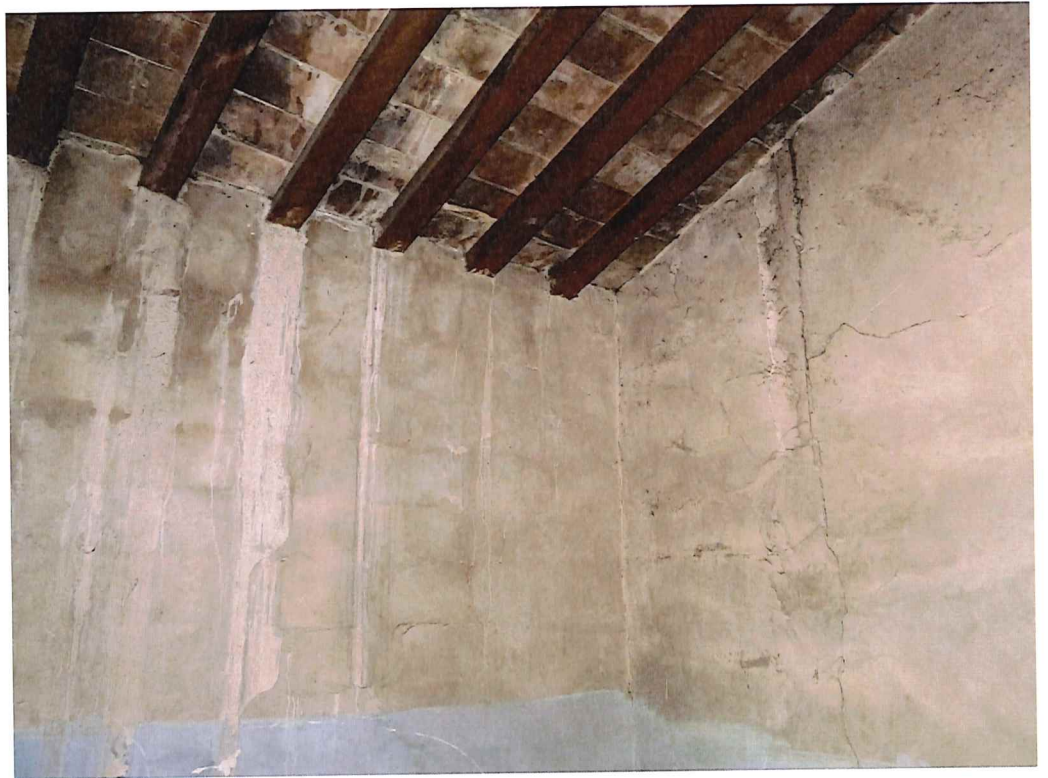
Il existe une petite pièce à gauche en sous pente, dans son jus.
