PROCES-VERBAL DE DESCRIPTION

LE : LUNDI QUINZE NOVEMBRE DEUX MILLE VINGT ET UN

(05130) TALLARD, 3 Impasse Sainte Agnès

J'ai procédé à la description des lots de copropriété numéros quatre et six (4 et 6) dans un immeuble en copropriété situé sur la Commune de TALLARD (05130), 3 Impasse Sainte Agnès cadastré Section AB Numéro 144 pour 02a 02ca, suivant l'un état descriptif de division reçu le 14 août 1975 par Maître DUCROS, Notaire, publié au Service de la Publicité Foncière de GAP, le 10 octobre et 08 décembre 1975, volume 3806, n°12 :

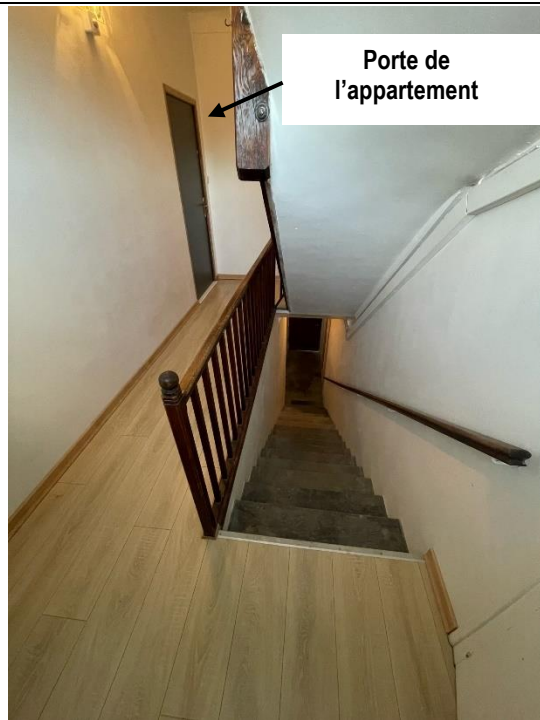
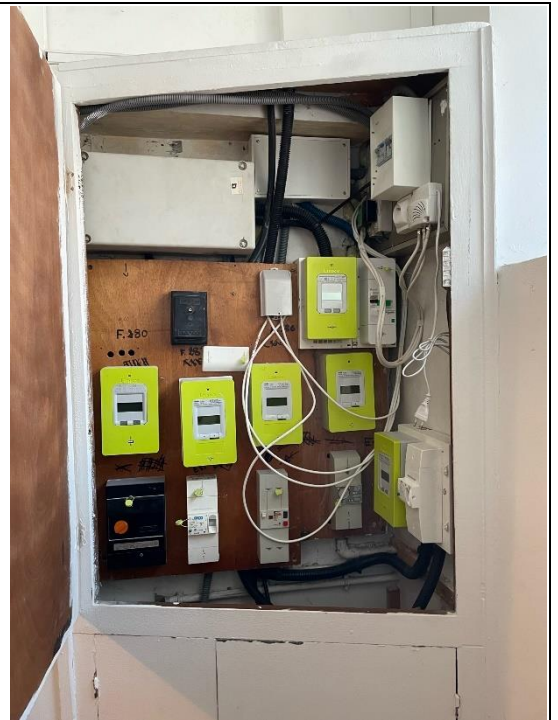
L'accès à cet appartement se fait par un escalier commun donnant sur l'impasse Sainte Agnès. Sur le palier intermédiaire sont installés les compteurs électriques des lots.

Le requis me déclare que l'appartement objet de mes précédentes constatations, a fait l'objet d'importants travaux de rénovation réalisés en 1988.

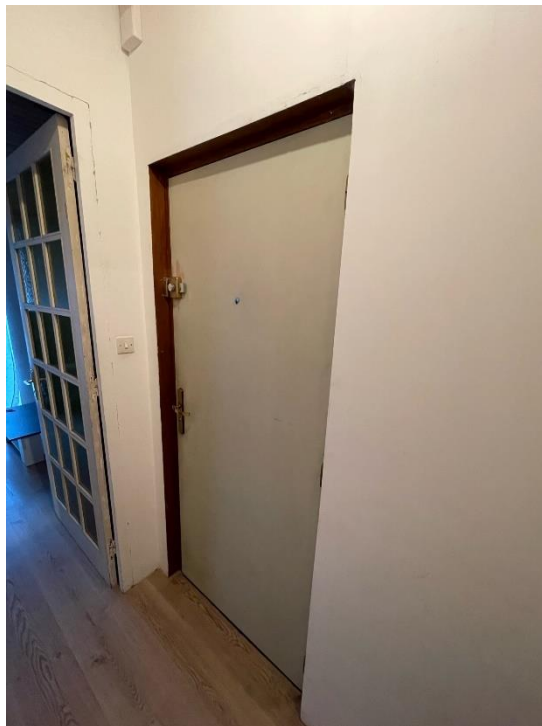
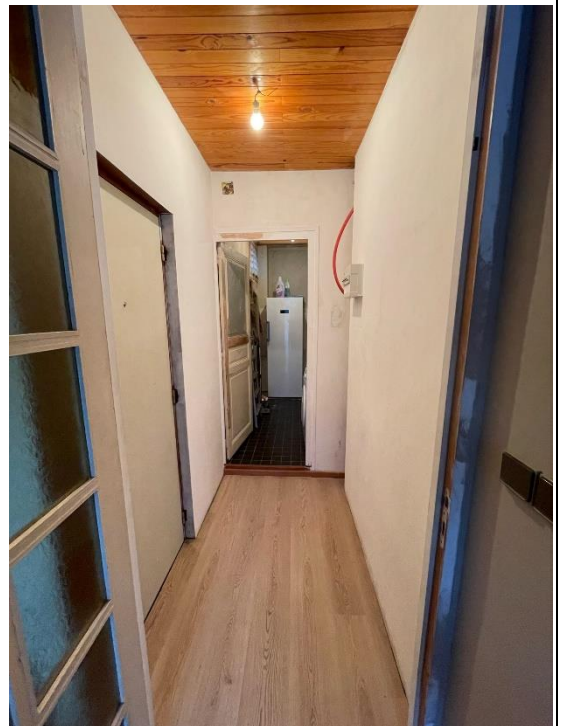
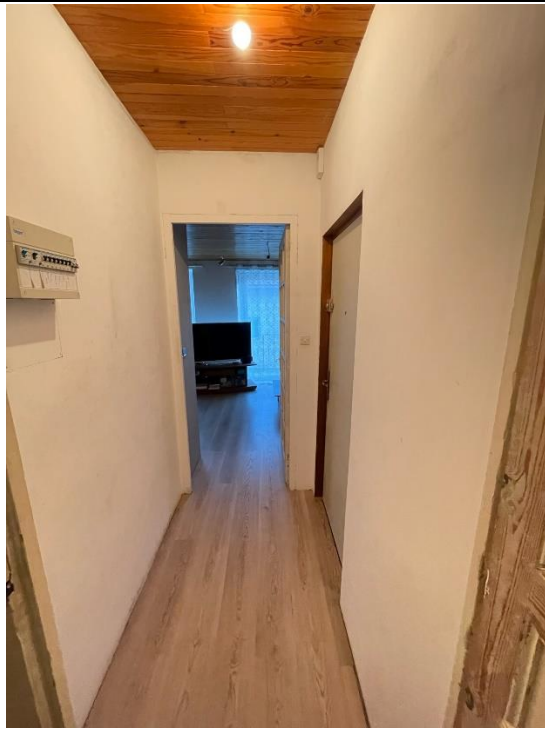
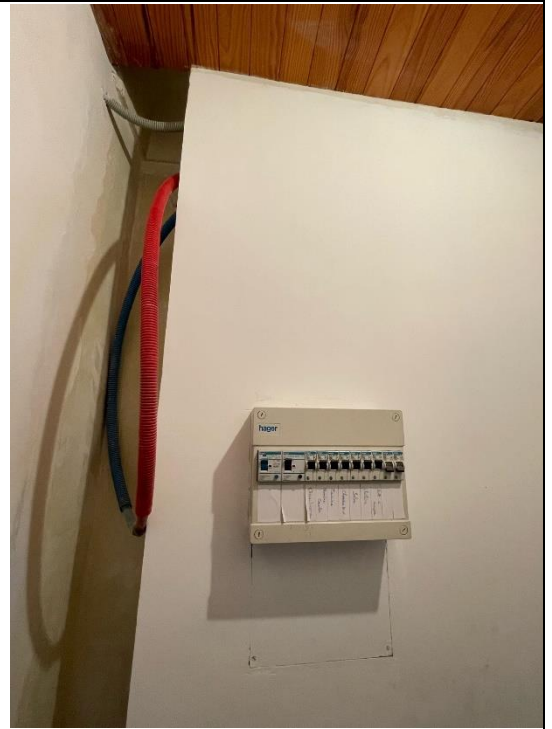
- **HALL D'ENTRÉE :**

- Sol : parquet flottant
- Parois : peinture blanche
- Plafond : lambris bois
- Porte d'entrée fermée par une serrure et un verrou
- Tableau électrique Hager en applique
- Présence d'un tuyau d'eau en attente en vue de la pose d'un radiateur de chauffage central et d'une gaine électrique apparente traversant deux cloisons
- Luminaire : une ampoule en plafond.

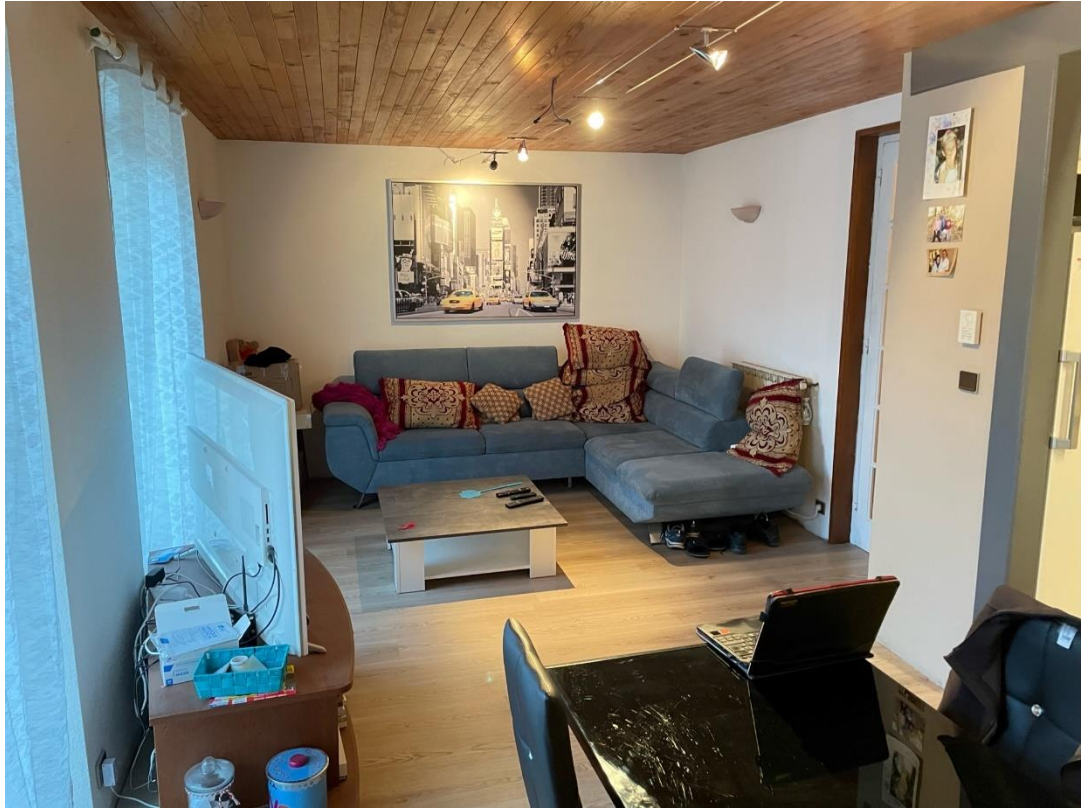
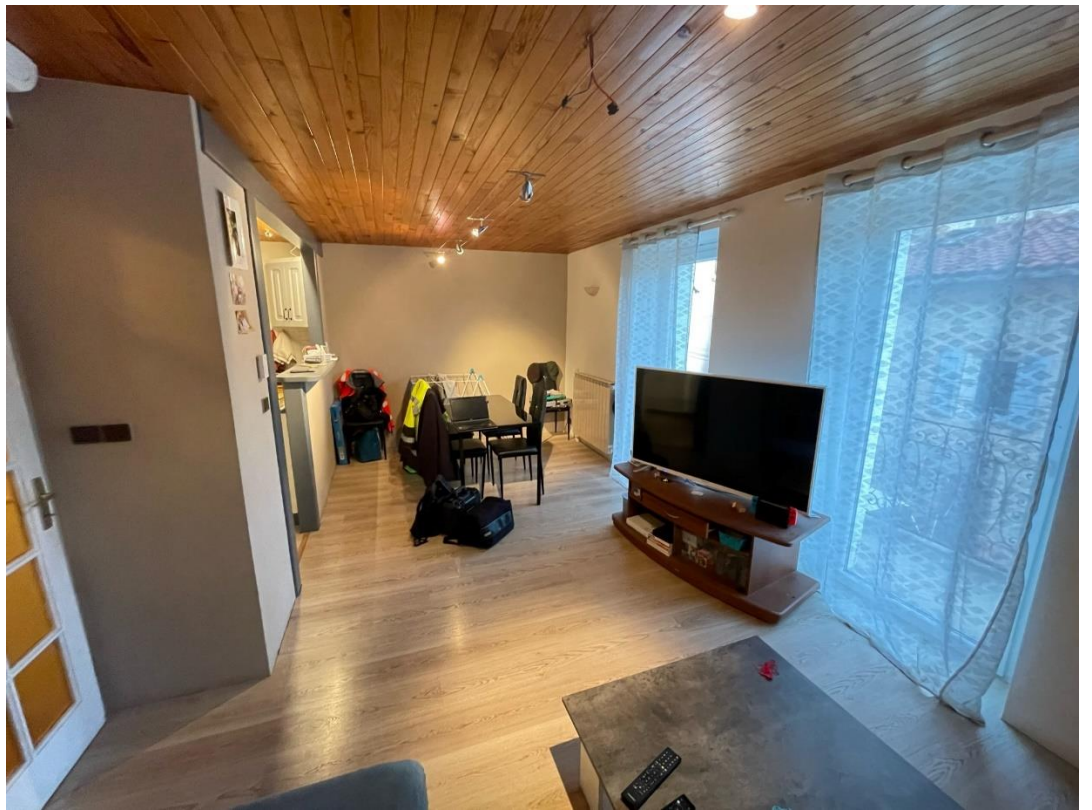
- PIÈCE À VIVRE ORIENTÉE SUD :

- Sol : parquet flottant
- Parois :
 - ✓ Papier peint imitation crépi
 - ✓ Sur paroi Est et autour de la cuisine ouverte : peinture
- Plafond : lambris bois
- Ouvertures :
 - ✓ Pièce éclairée par deux portes-fenêtres en PVC blanc donnant sur un balcon Sud ; volets à la française à deux battants en bois peint
 - ✓ Porte en bois partiellement vitrée donnant sur le hall d'entrée
- Luminaires :
 - ✓ 3 appliques
 - ✓ une rampe de spots en plafond
- Équipements :
 - ✓ 2 radiateurs de chauffage central
 - ✓ Commande du thermostat de la chaudière située dans le garage.

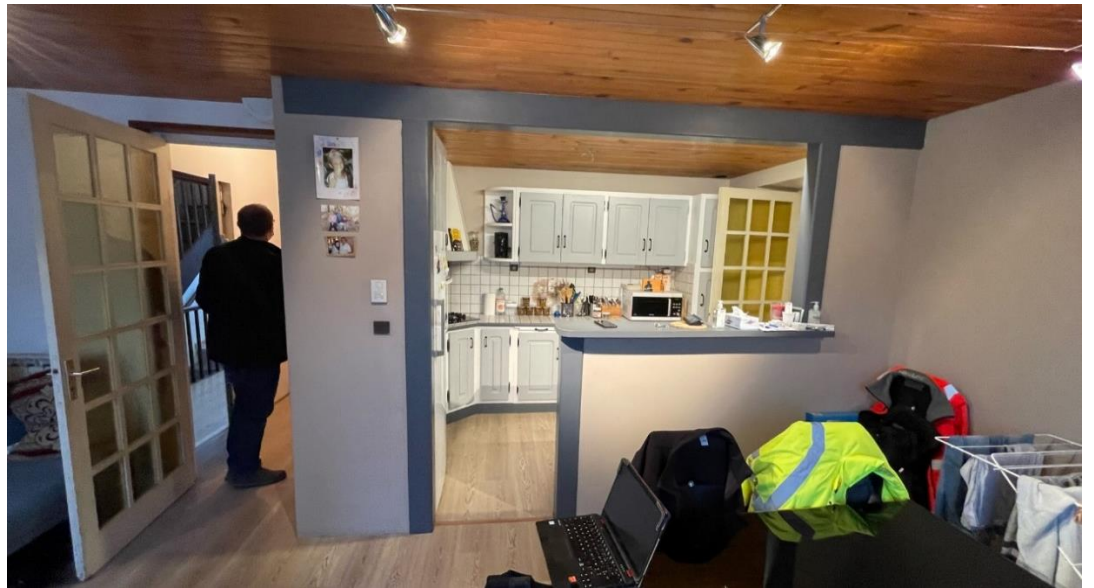
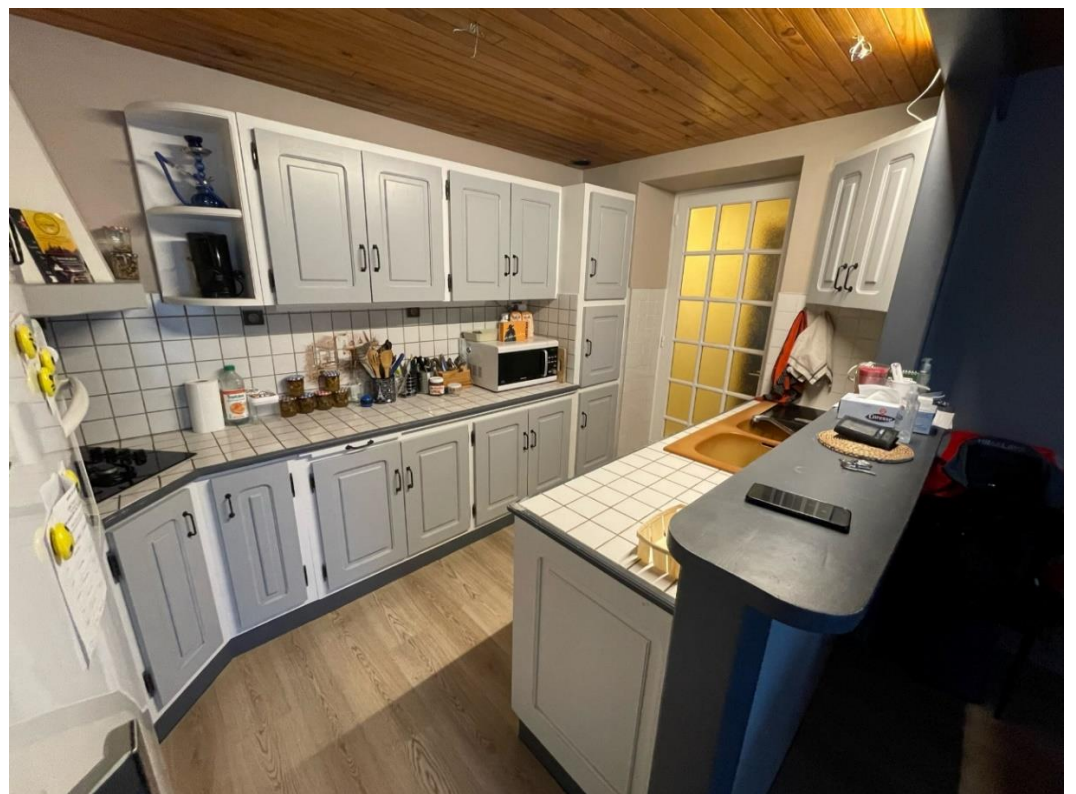
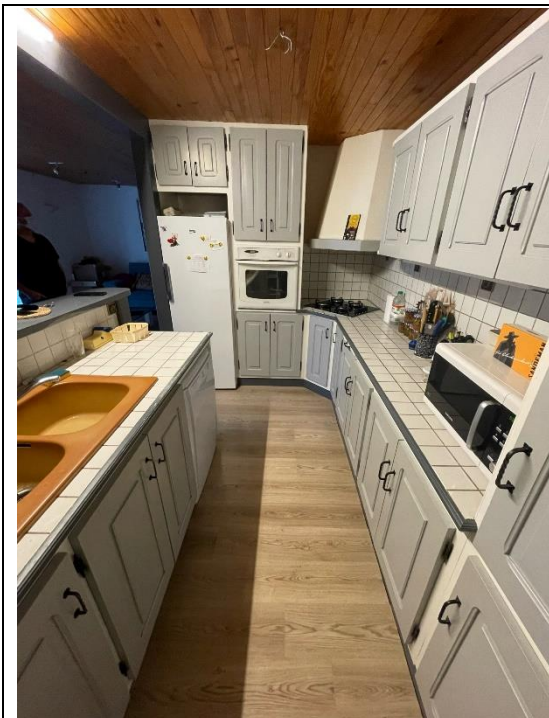
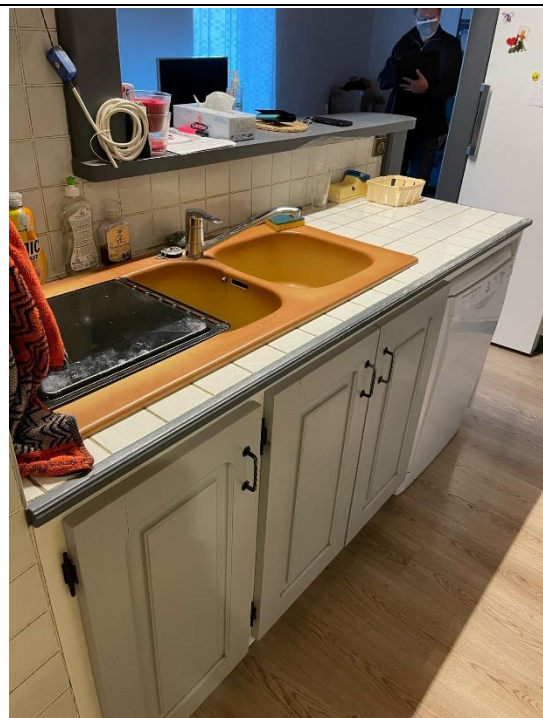
- **CUISINE OUVERTE SUR LA PIÈCE À VIVRE :**

- Sol : parquet flottant
- Parois : peinture et faïence au 3/4
- Plafond : lambris bois
- Luminaires :
 - ✓ Un néon
 - ✓ Fils électriques en plafond à nu
- Cuisine aménagée avec plan de travail et crédence carrelée :
 - ✓ Meubles bas et haut en bois peint
 - ✓ Évier 2 bacs avec égouttoir
 - ✓ Hotte aspirante
 - ✓ Une plaque de cuisson 4 feux
- Ouverture : porte donnant dans les pièces de nuit en bois partiellement vitrée

Remarque : Il faut traverser la cuisine pour se rendre dans les pièces de nuit et la salle d'eau.

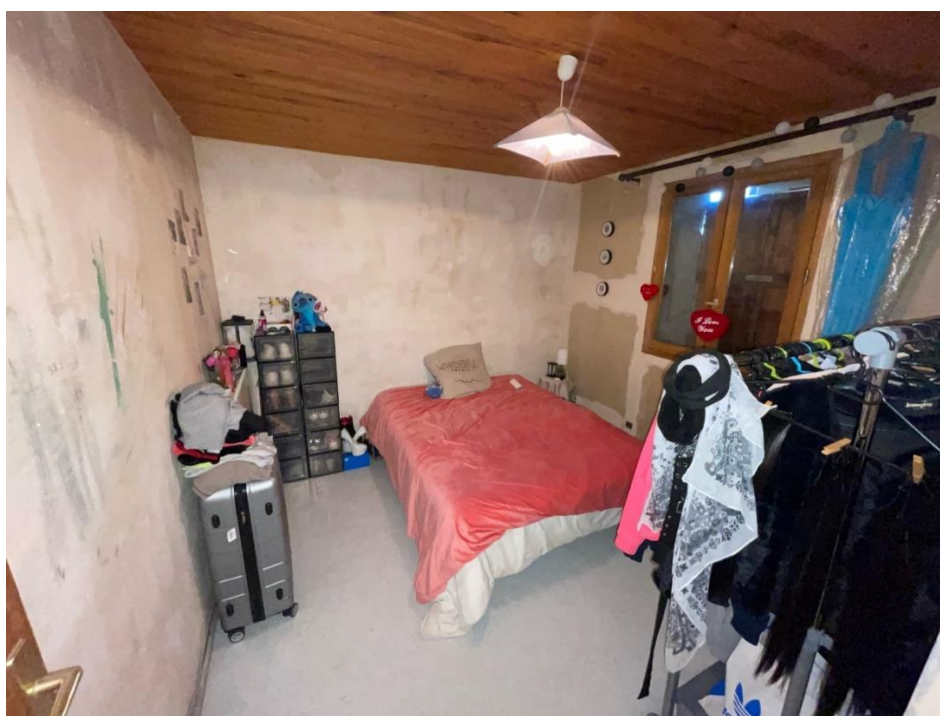
- **CHAMBRE NORD :**

- Sol : linoléum
- Parois :
 - ✓ 3 parois enduit brut vétuste ; papier peint décollé par le locataire
 - ✓ Nord : placoplâtre brut
- Plafond : lambris bois
- Luminaire : un plafonnier
- Ouvertures :
 - ✓ Une fenêtre à deux vantaux en bois orientée Nord avec un volet à la française à deux vantaux en bois (**le percement de cette fenêtre a été réalisé sans autorisation de la Mairie et de la copropriété aux dires du requis**)
 - ✓ Une porte isoplane
- Equipement : Un radiateur de chauffage central en paroi Sud

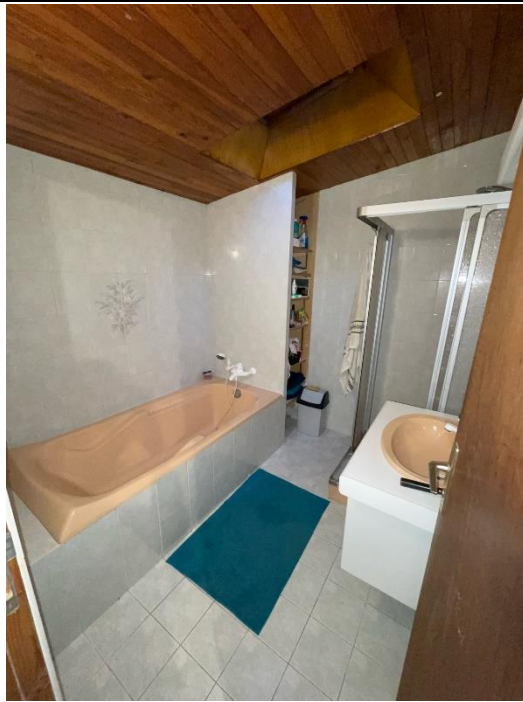
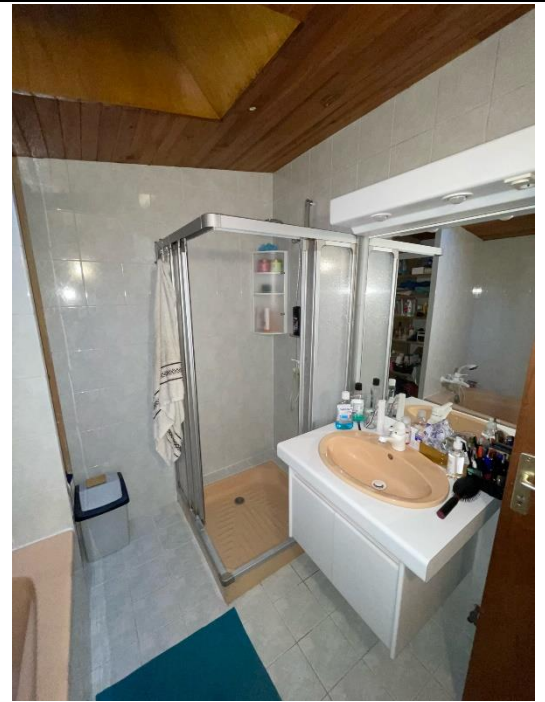
- **SALLE DE BAINS :**

- Sol : carrelage
- Parois : faïence sur toute la hauteur
- Plafond rampant : lambris bois
- Luminaires :
 - ✓ spots intégrés au-dessus du lavabo
 - ✓ une ampoule
- Ouverture :
 - ✓ Une porte isoplane
 - ✓ Un vieux vélux bois
- Equipements :
 - ✓ Baignoire en PVC et tablier carrelé
 - ✓ Meuble lavabo suspendu avec miroir éclairé par 2 spots
 - ✓ Une douche d'angle fermée par deux portes coulissantes à 3 vantaux
 - ✓ Aménagement d'une niche contre la paroi Est
 - ✓ Un radiateur de chauffage central
 - ✓ Une bouche d'aération en plafond.

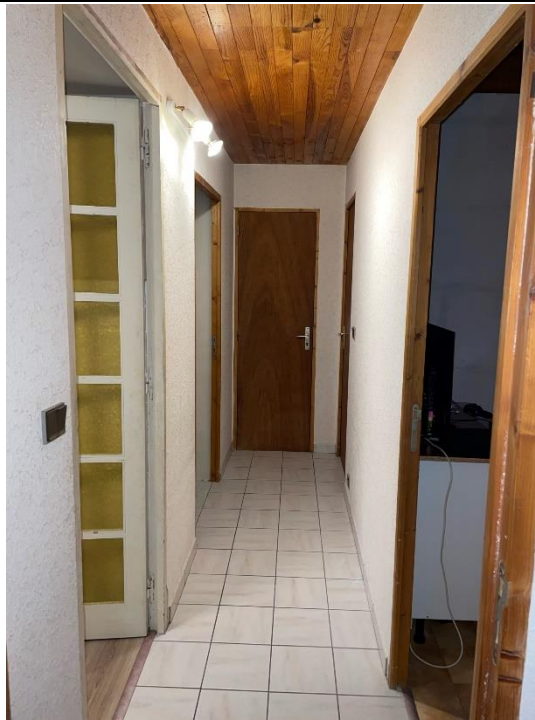
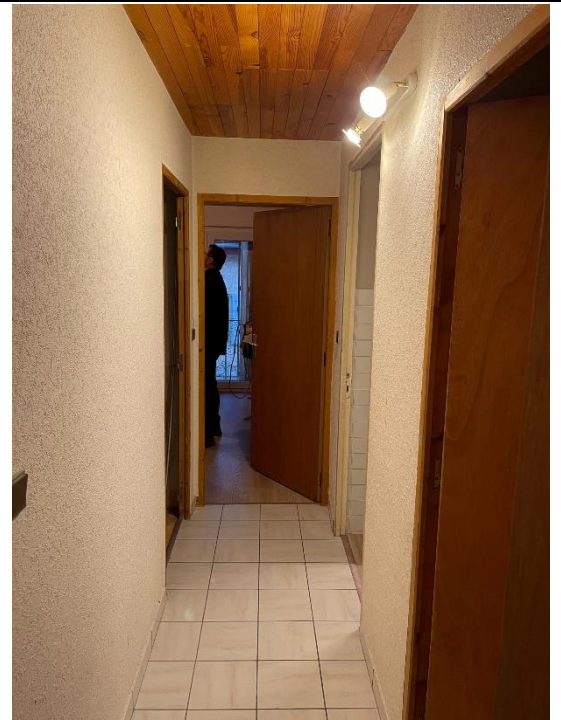
- **COULOIR :**

- Sol : carrelage avec plinthes carrelées
- Parois : papier peint
- Plafond : lambris bois
- Luminaire : une applique
- Trappe dans le plafond accédant à la VMC et à la clarinette du chauffage aux dires du propriétaire.
