PROCES-VERBAL DESCRIPTIF

Me suis rendu ce jour : à Oraison (04700) 17 rue Elie Louis Julien dans un bien correspondant à une maison d'habitation cadastrée Section G numéro 942 pour une contenance de 36 centiares,

Le bien à décrire correspond à un immeuble sis 17, rue Elie Louis Julien à (04700) Oraison érigé sur trois étages et comprenant :

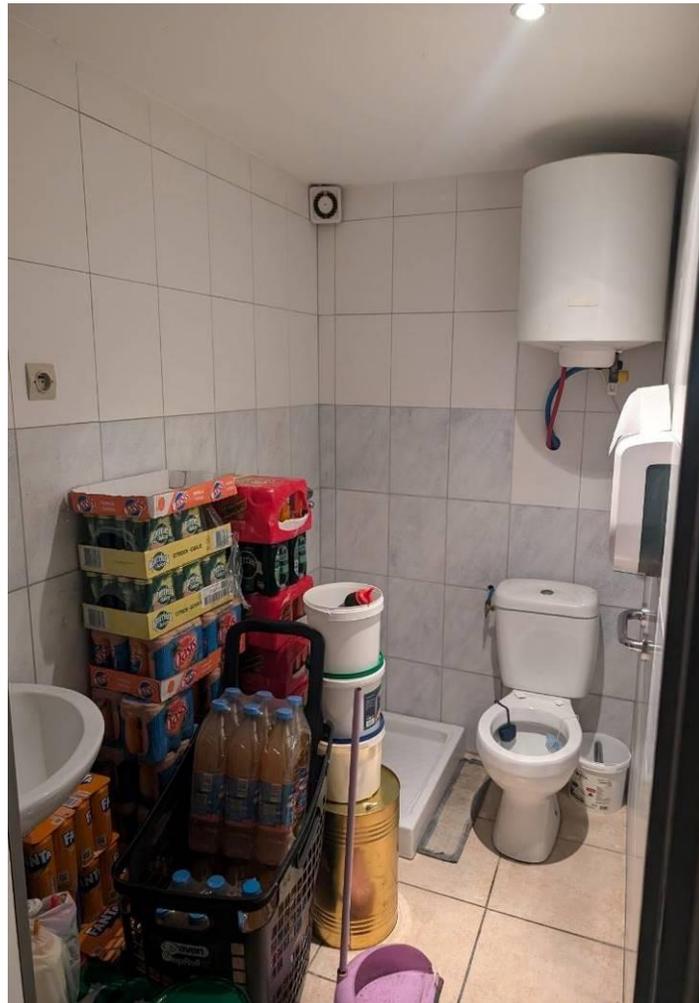
TOILETTES

Je constate que l'accès aux toilettes se fait par une porte en bois, ancienne, la porte frotte au sol et présente des traces d'humidités en partie basse.

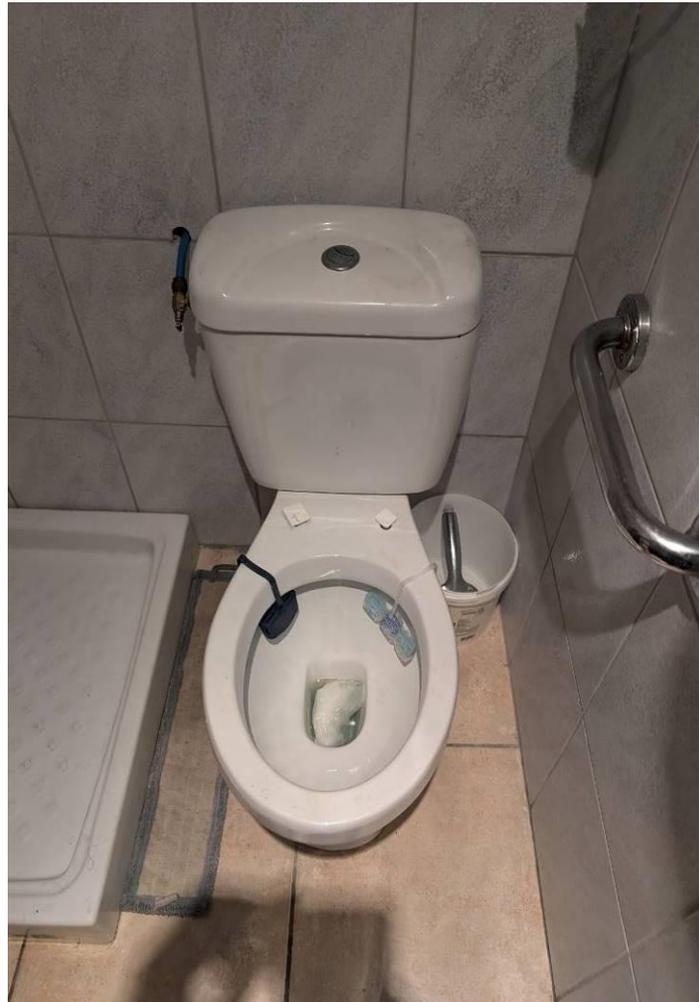
Je constate la présence de toilettes anciennes. La chasse d'eau ne fonctionne pas.

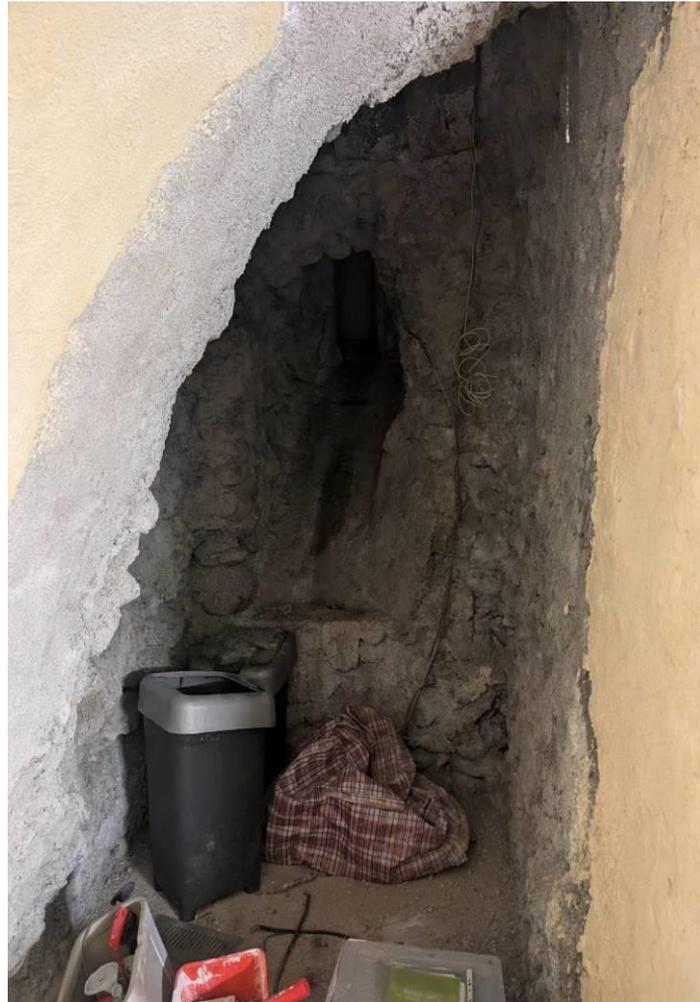
Je constate au fond de la cave la présence de deux autres petites alcôves voûtées qui n'ont pas été remises en état.

Dans ces parties, le mur tout comme le sol sont à l'état brut, anciens et nécessitent une rénovation.

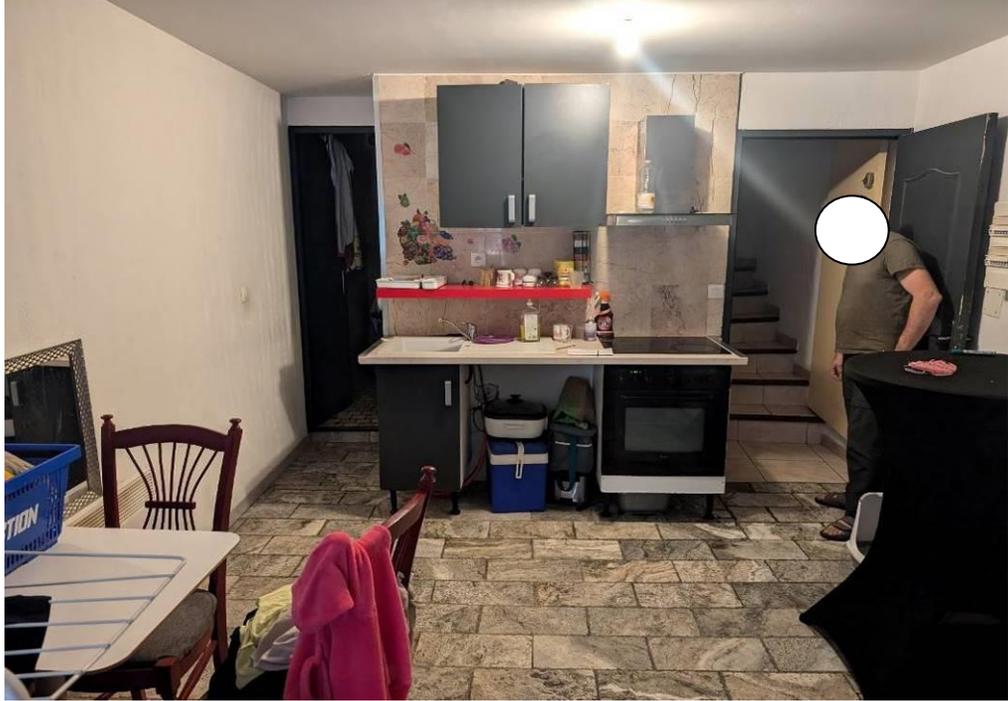
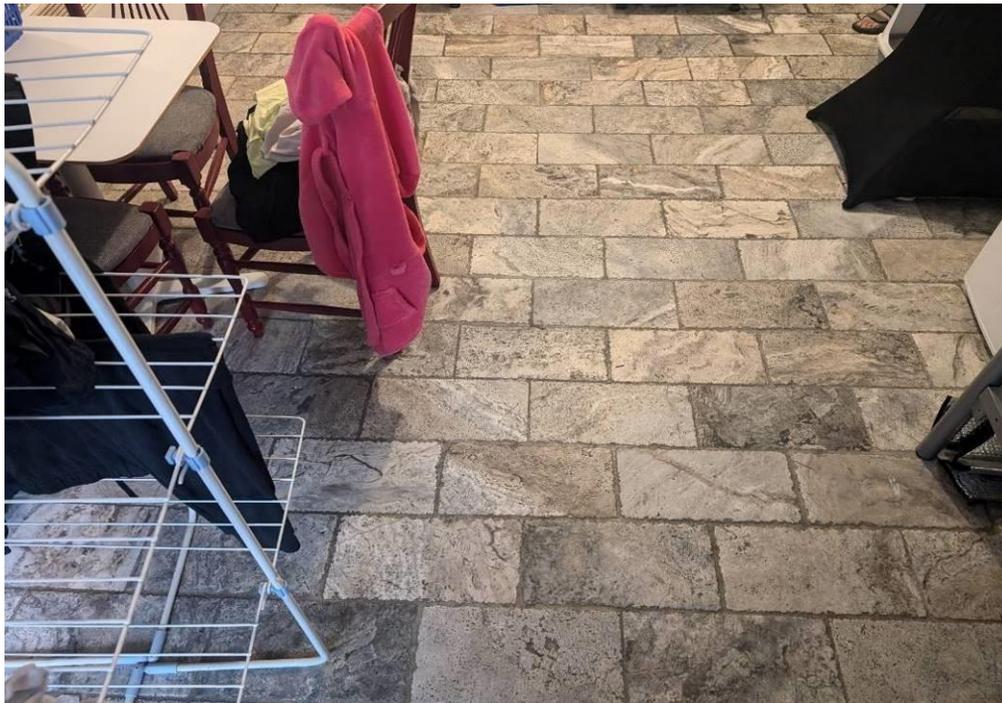
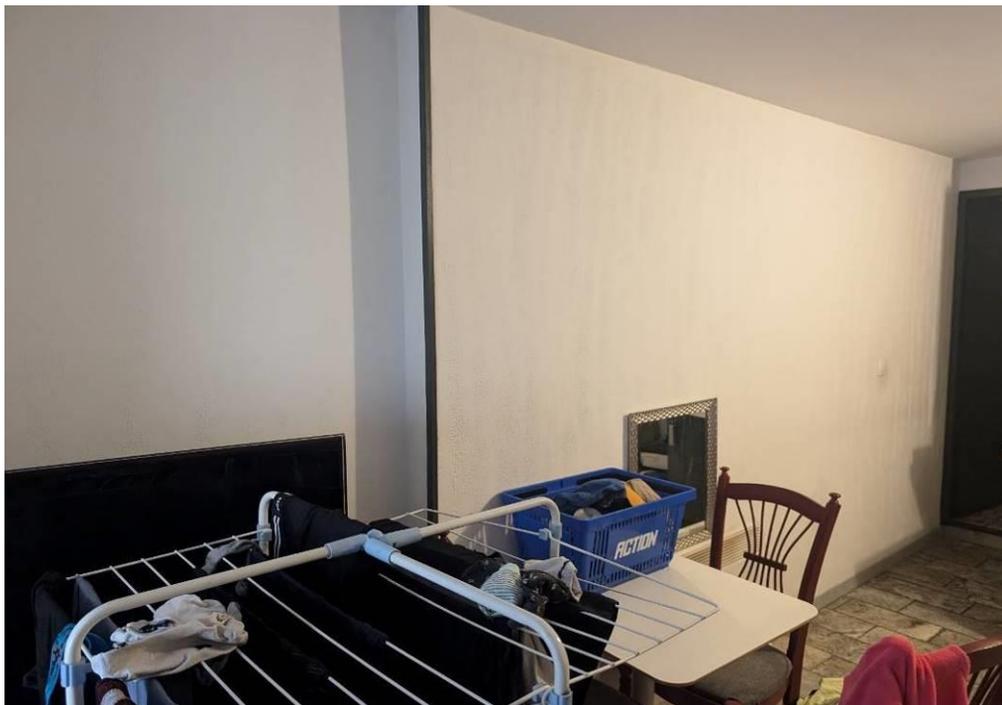
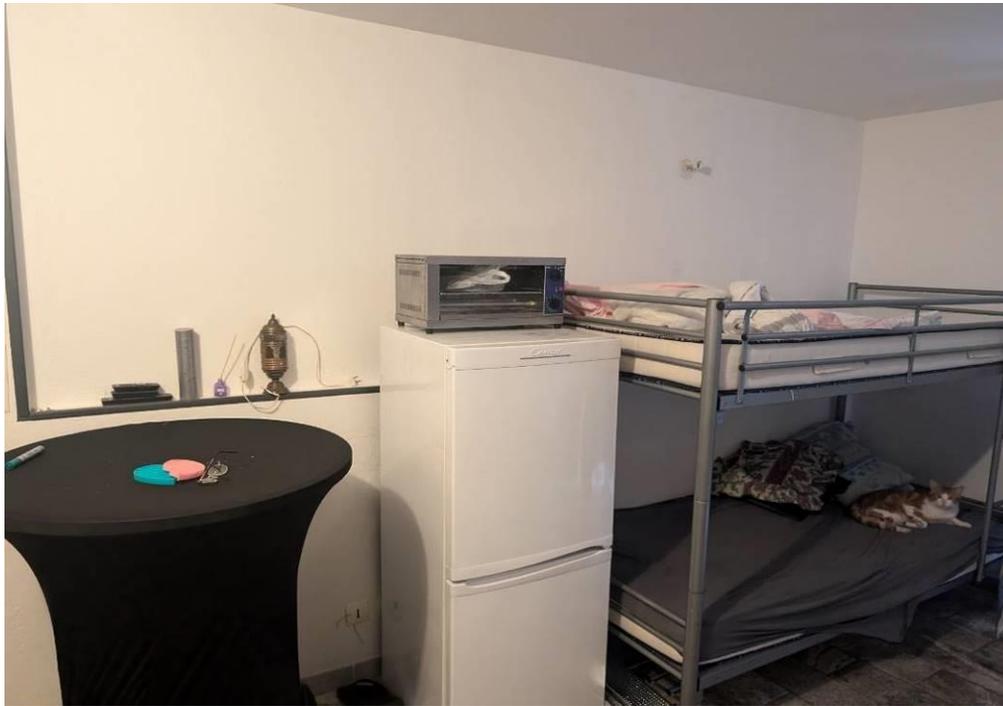
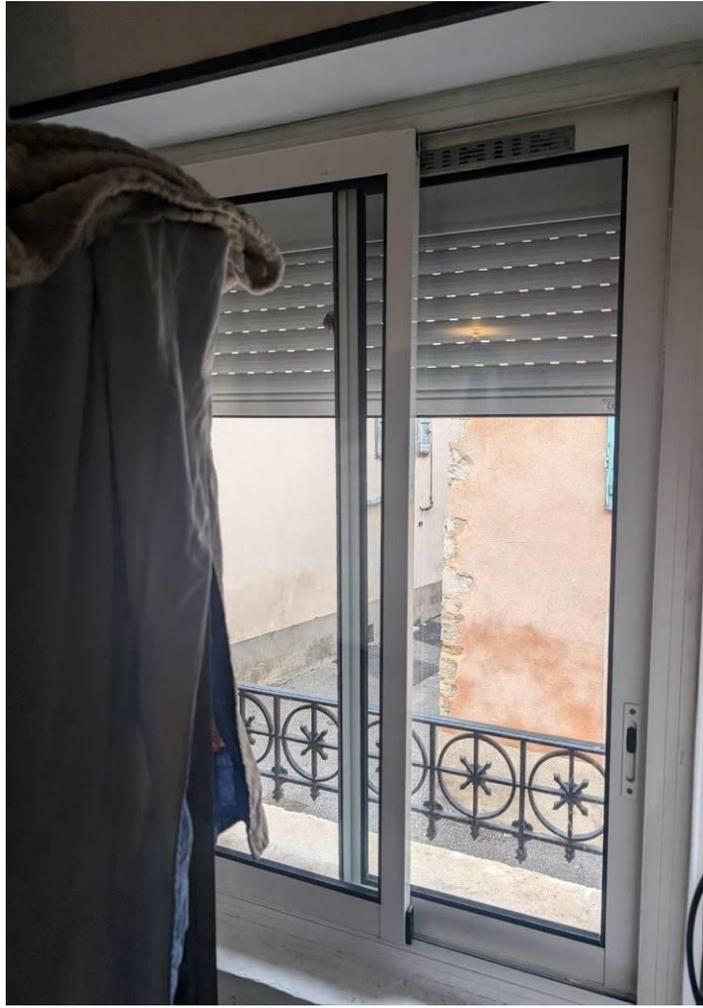
Je constate que cette pièce est équipée d'une petite cuisine constituée de quatre plaques vitrocéramiques en bon état visuel, un petit plan de travail et d'un évier simple bac l'ensemble est en état visuel correct.

En partie supérieur un placard mural en bon état visuel est présent ainsi qu'une hotte de cuisson également en bon état visuel.

Un espace pour poser un réfrigérateur est présent.

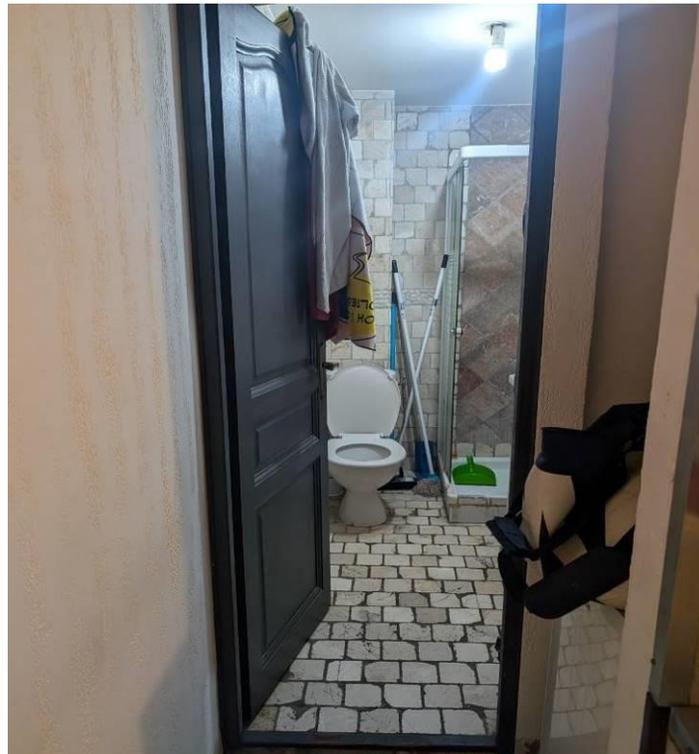
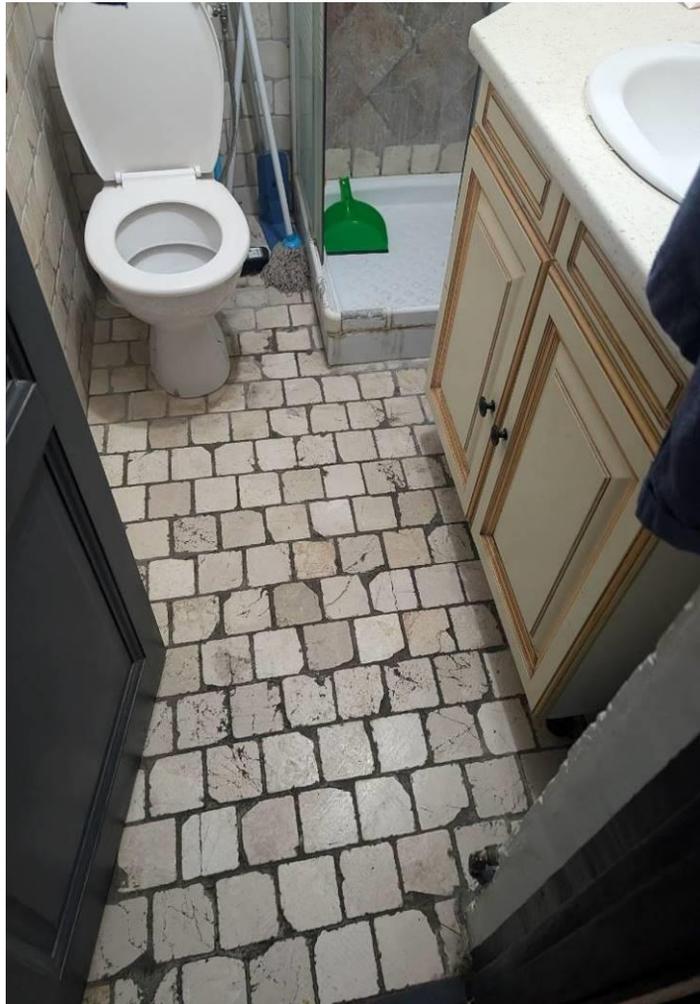
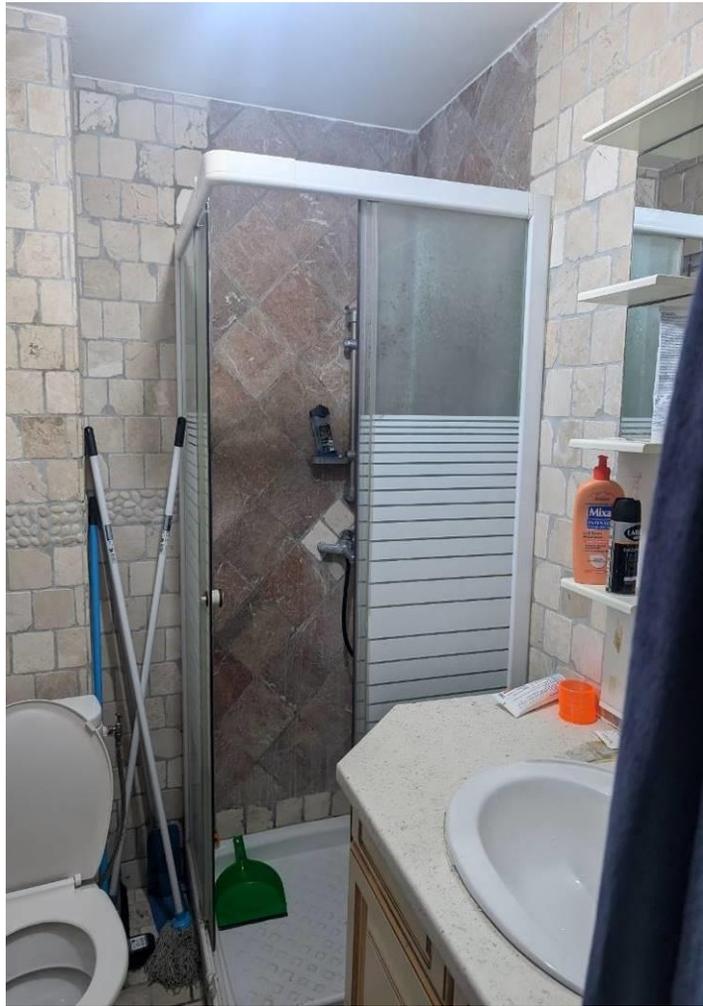
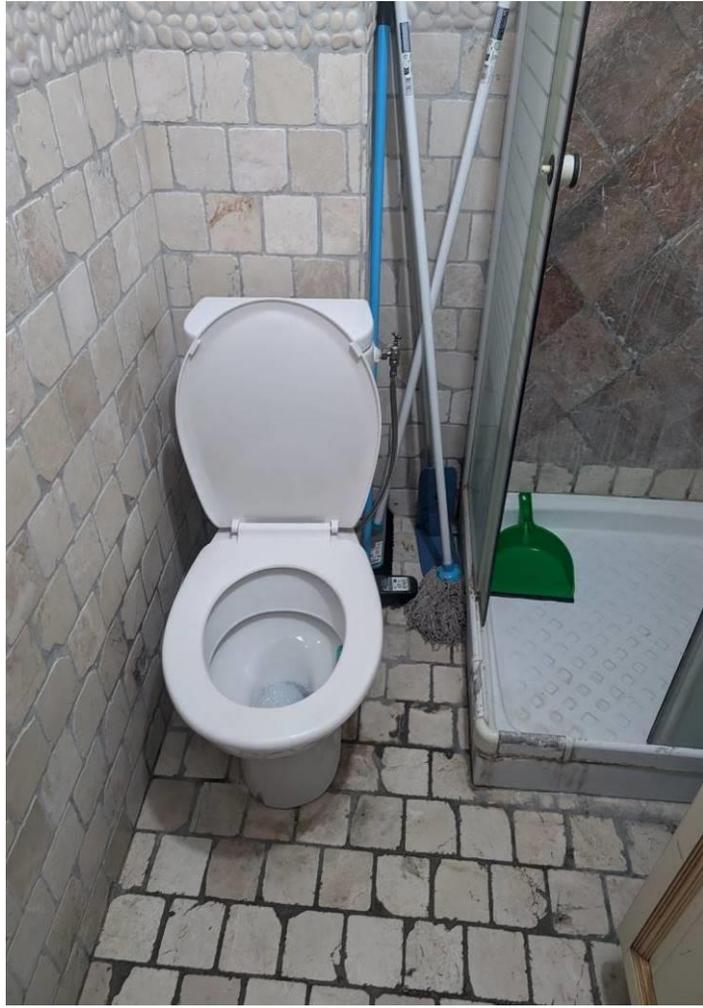
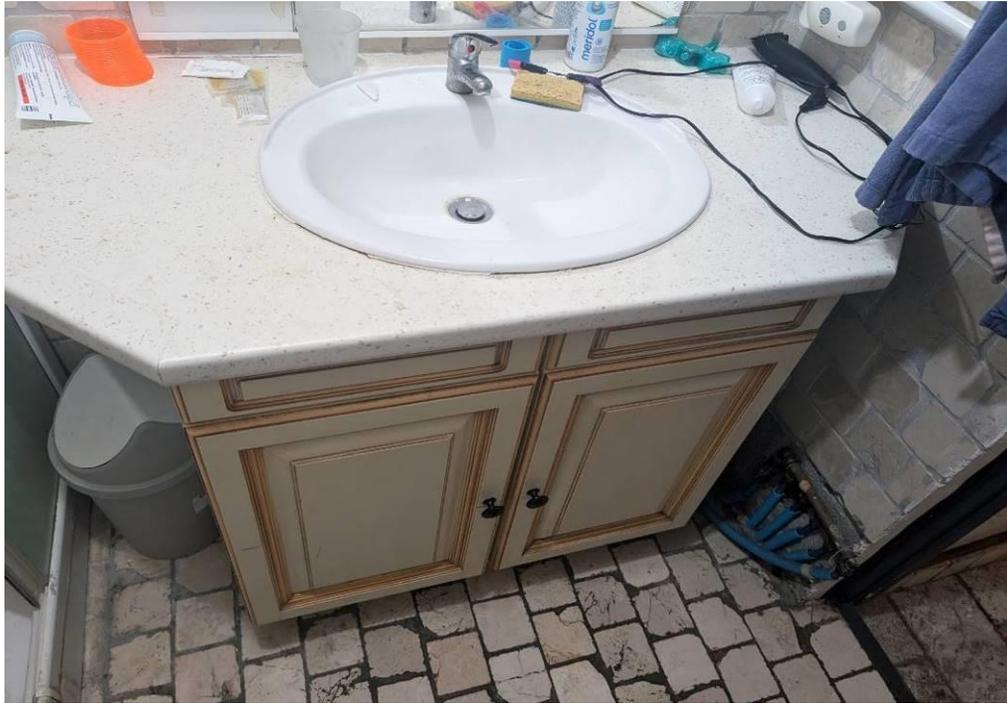
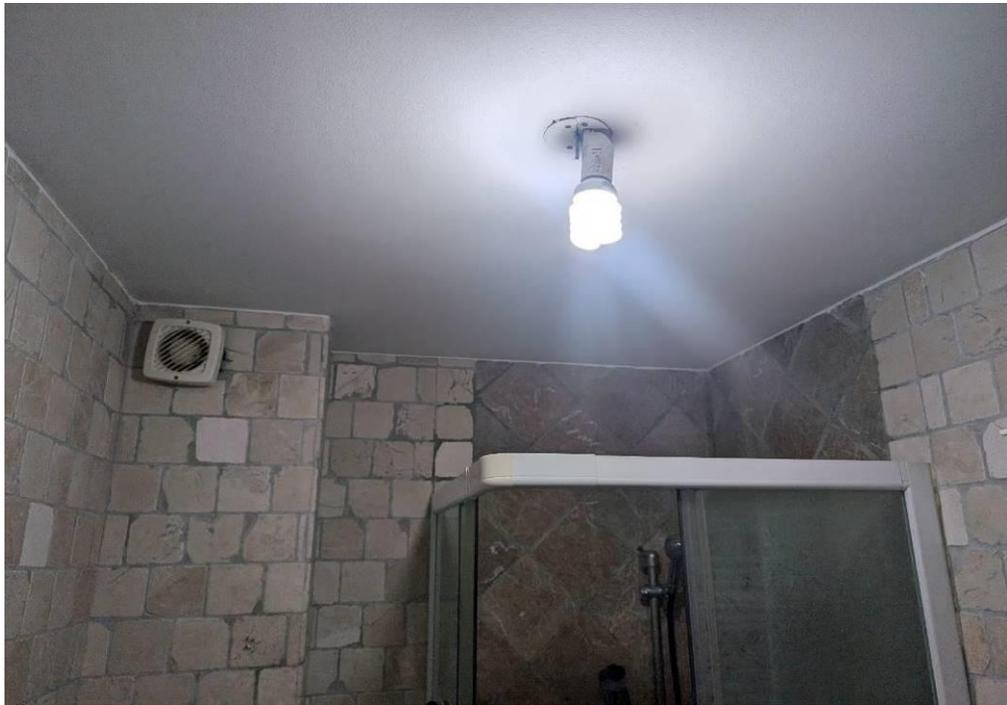
SALLE DE BAINS

Le sol de la salle de bains est carrelé avec des petits carreaux de couleur blanc, anciens, mais en bon état visuel.

Les murs sont recouverts d'un carrelage effet pierre sur toute la hauteur : le carrelage est en bon état visuel.

Des toilettes sont présentes. Elles sont en état visuel correct et fonctionnent, mais elles sont légèrement branlantes.

Une cabine de douche est également présente, elle est ancienne, mais fonctionnelle.

Je constate la présence d'un évier simple vasque avec meuble sous évier. L'ensemble est en état visuel correct.

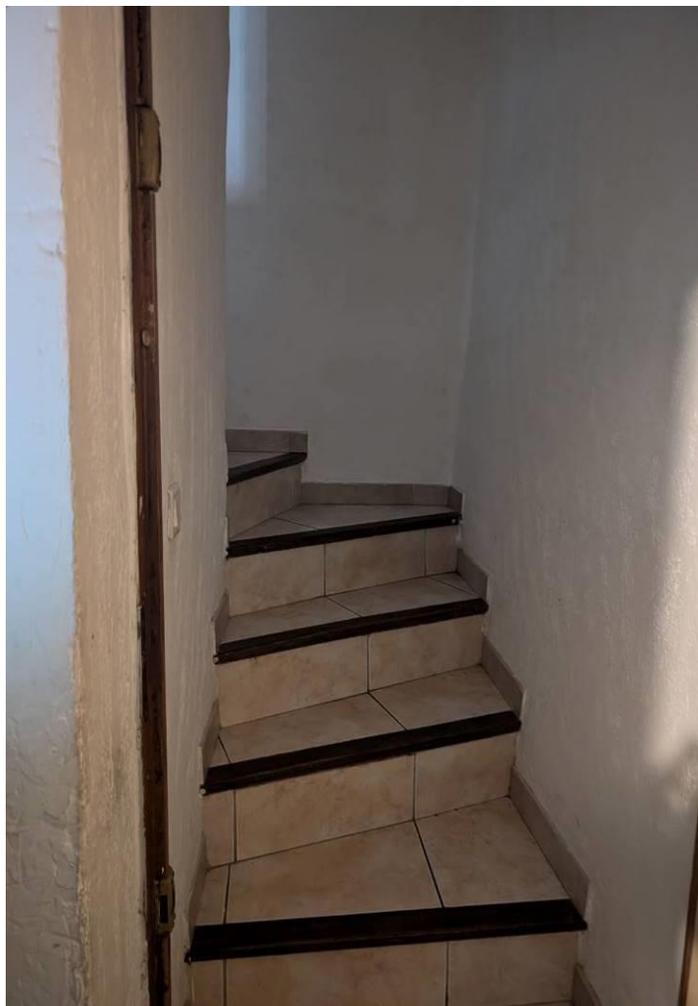
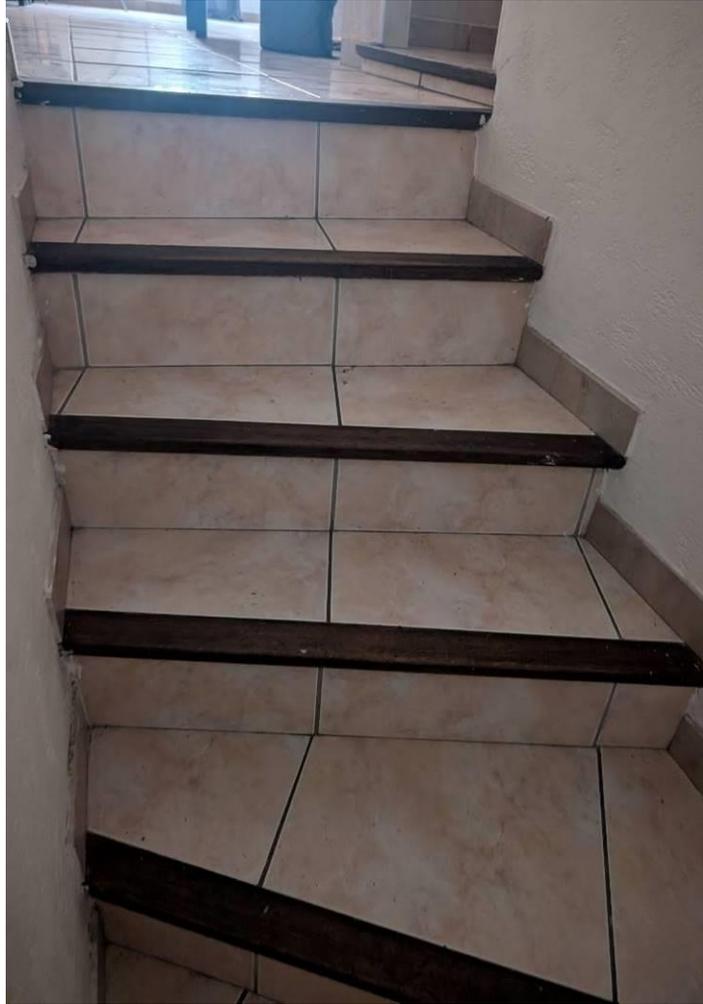
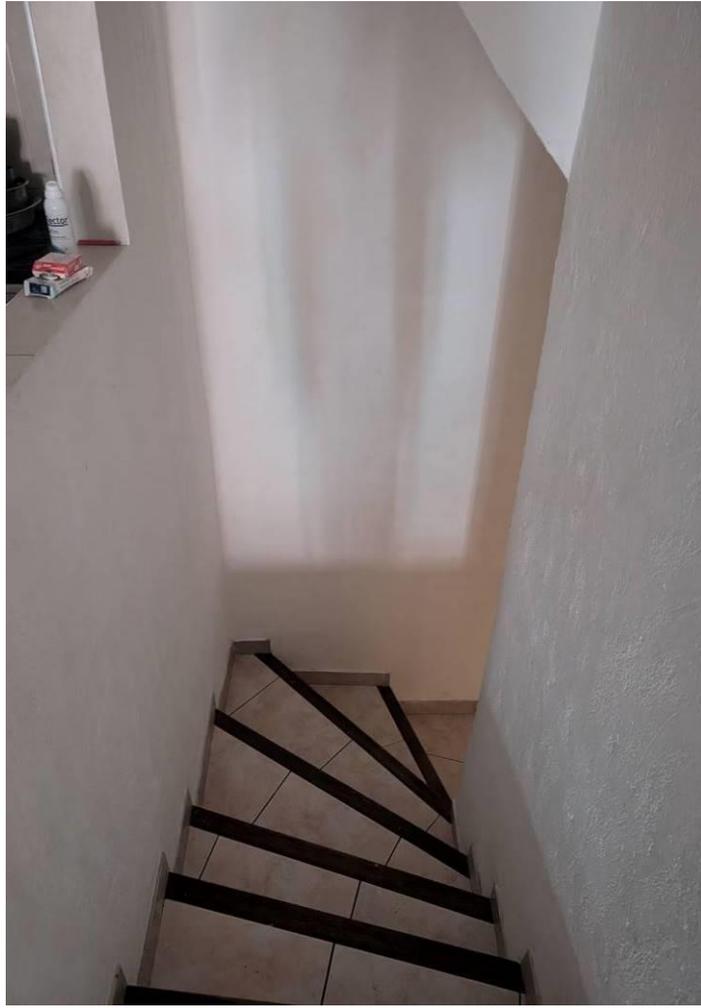
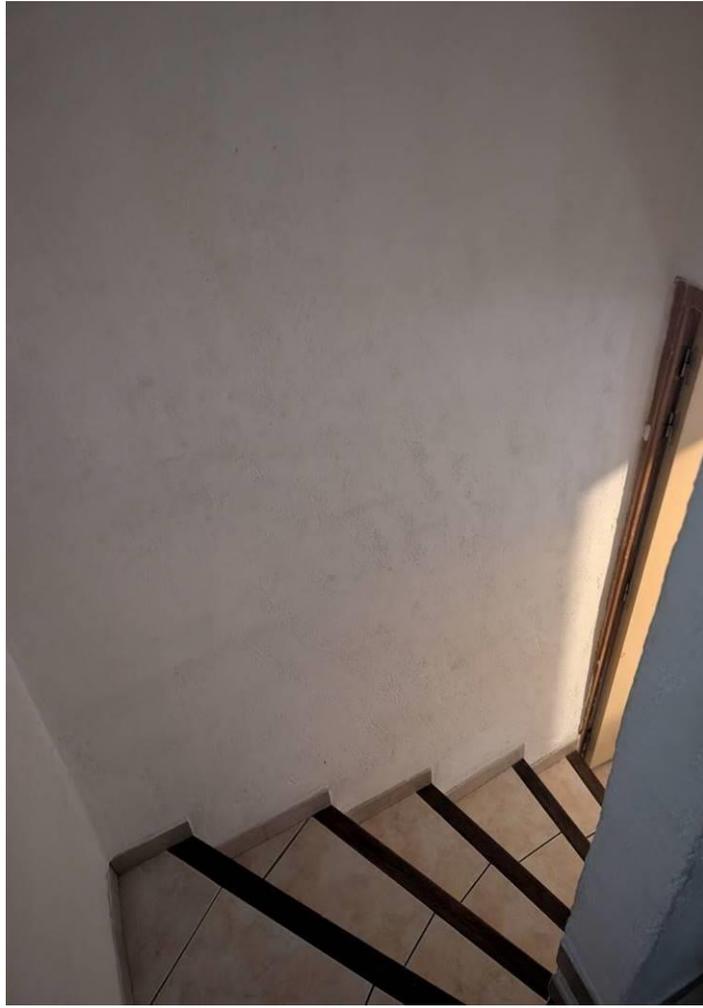
MONTEE D'ESCALIER VERS DEUXIEME ETAGE

Je constate la présence d'une porte qui ferme à clef et également munie de deux verrous qui peut fermer l'accès vers le deuxième étage. La porte est en bon état visuel et fonctionne.

Je constate que l'escalier est carrelé avec des marches de couleur saumon et nez de marches en bois.

Les murs bordant la montée d'escalier sont peints en blanc tout comme le plafond. L'ensemble est en bon état visuel.

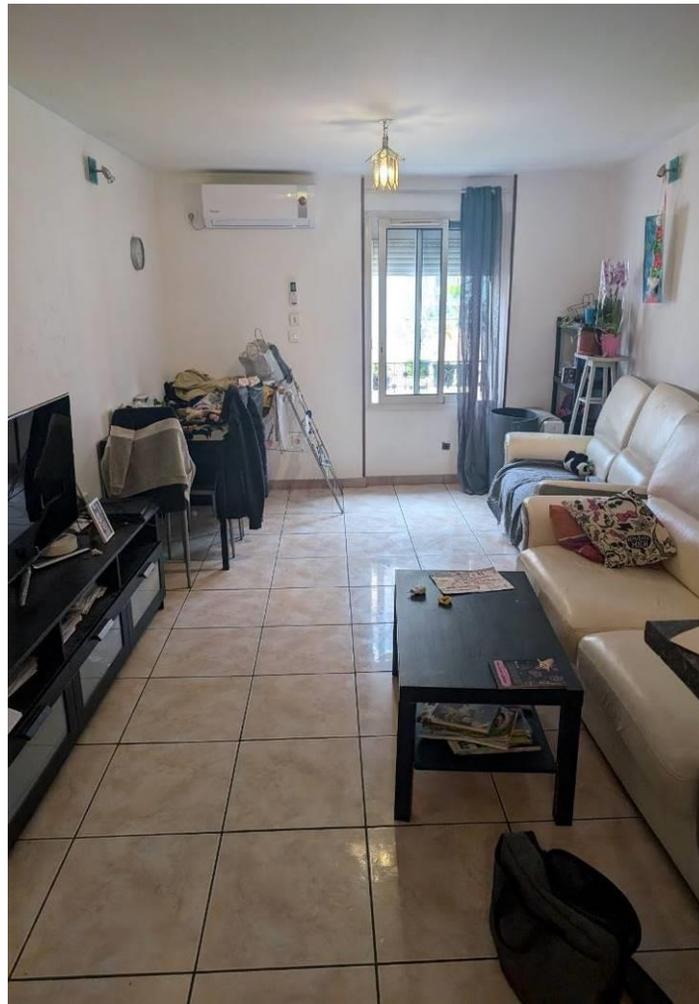
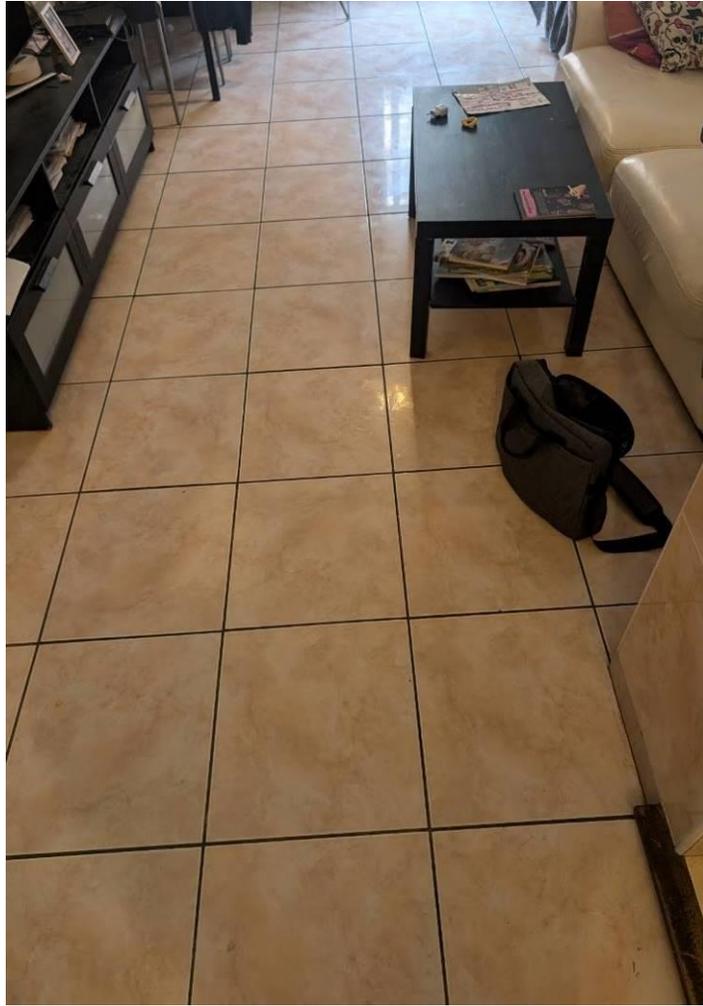
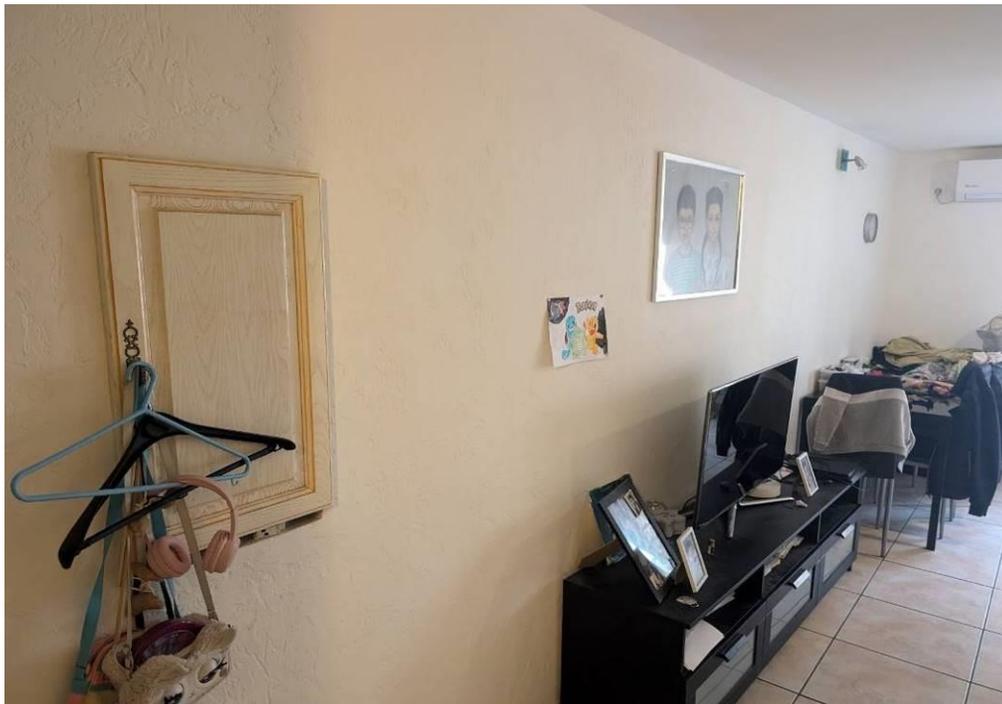
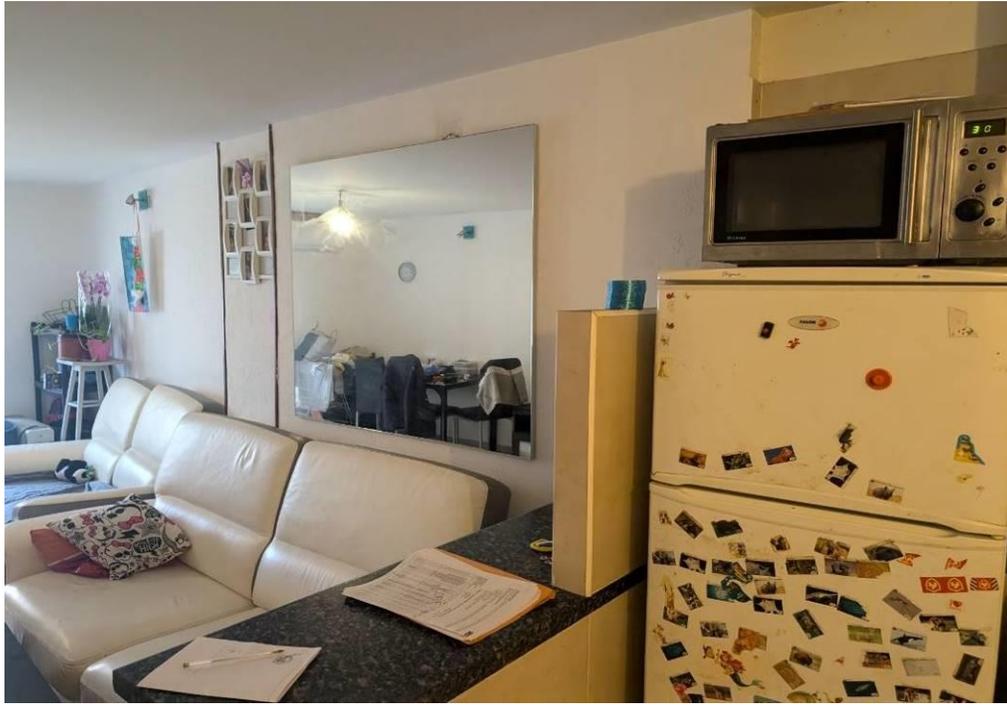
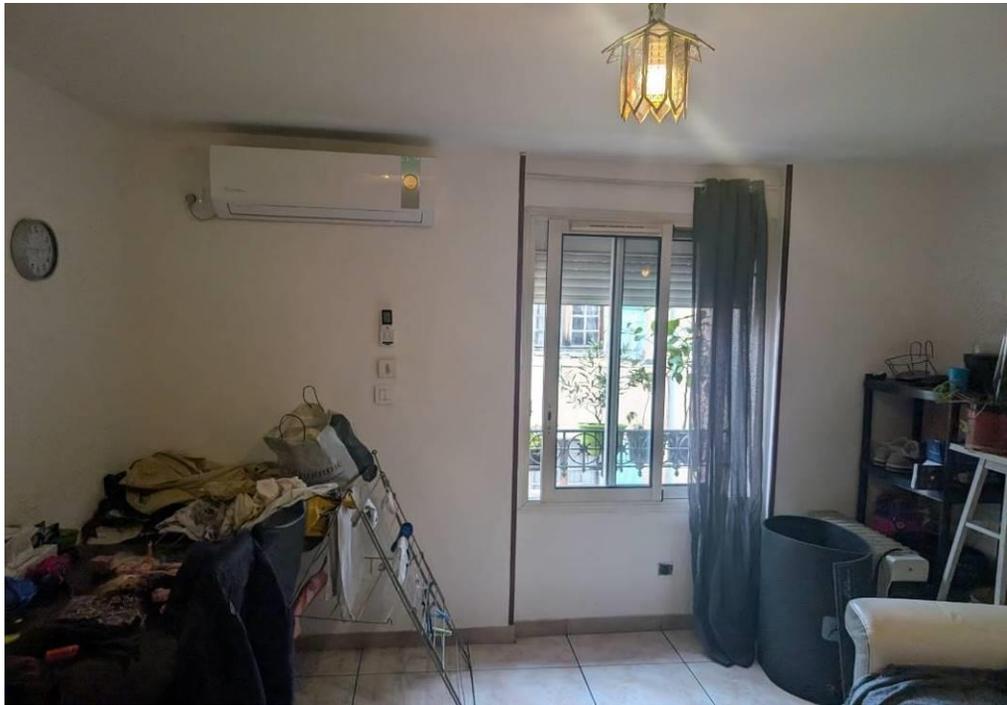
Je constate que le sol de cette pièce est carrelé avec des grands carreaux de couleur saumon en bon état visuel.

Je constate que les murs sont peints en blanc tout comme le plafond, l'ensemble est en bon état visuel.

Je constate que cette pièce est ajourée par une fenêtre double vitrage coulissante, en bon état visuel qui fonctionne, elle-même protégée par un volet roulant électrique en bon état visuel et qui fonctionne.

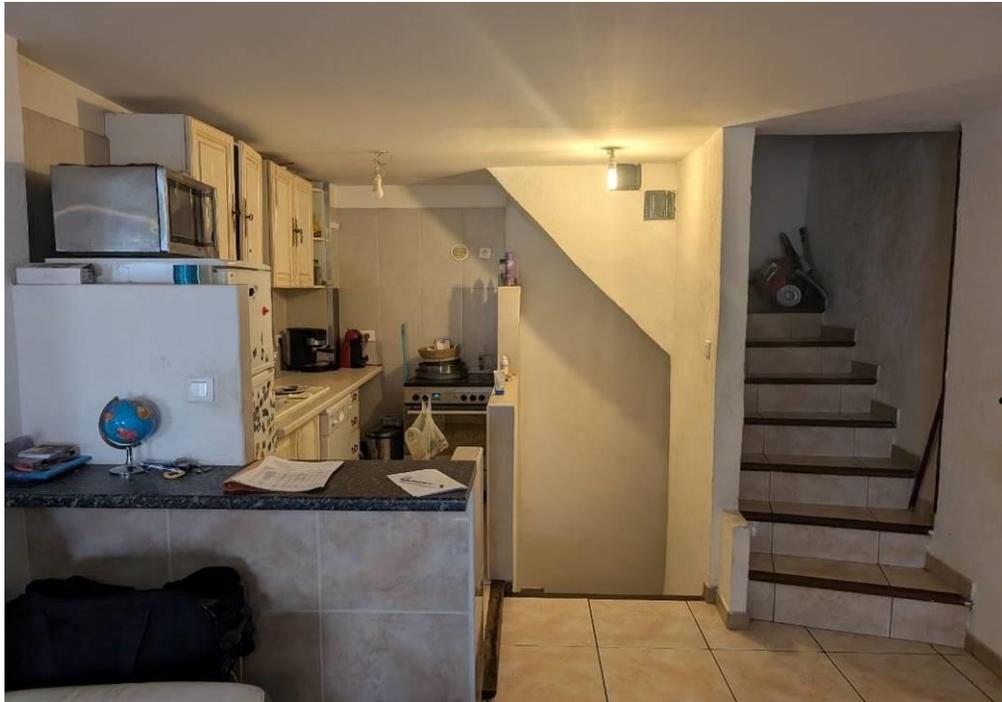
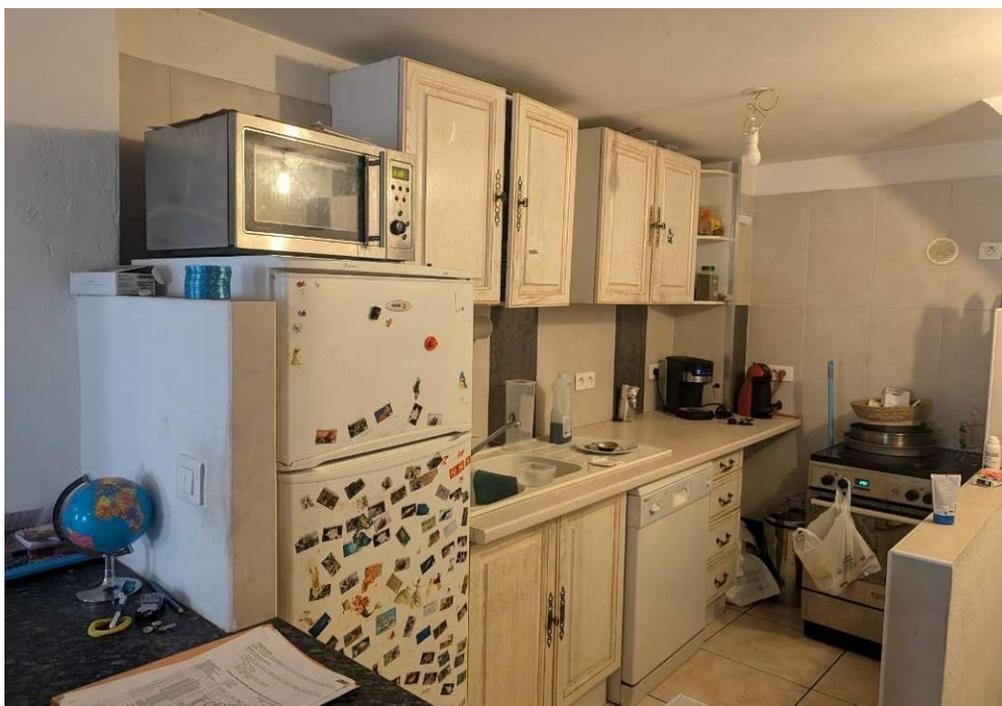
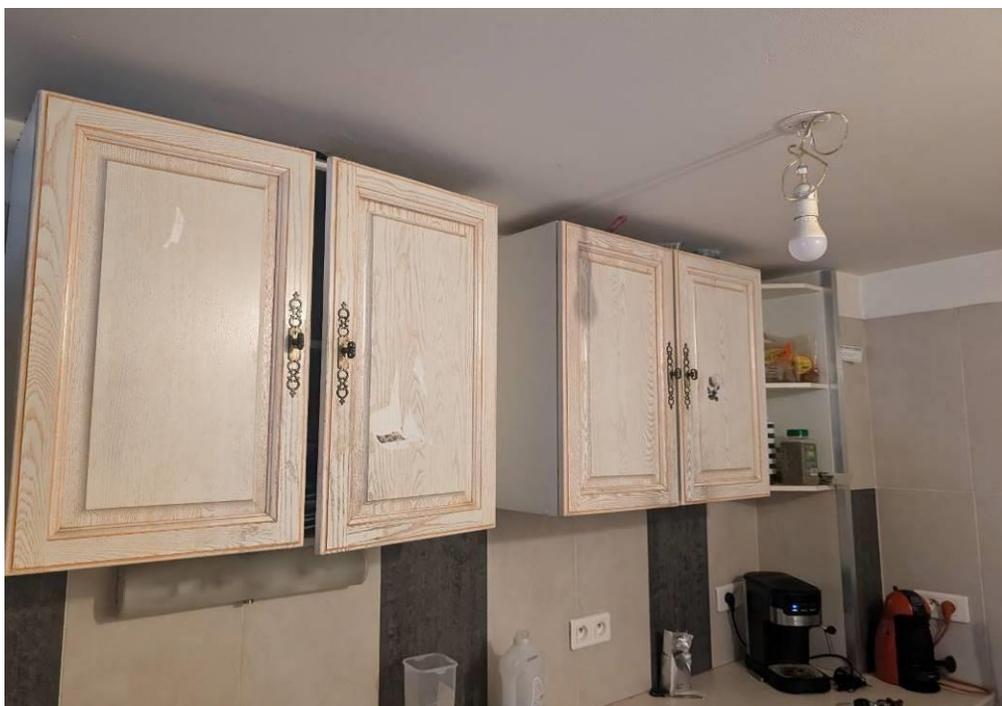
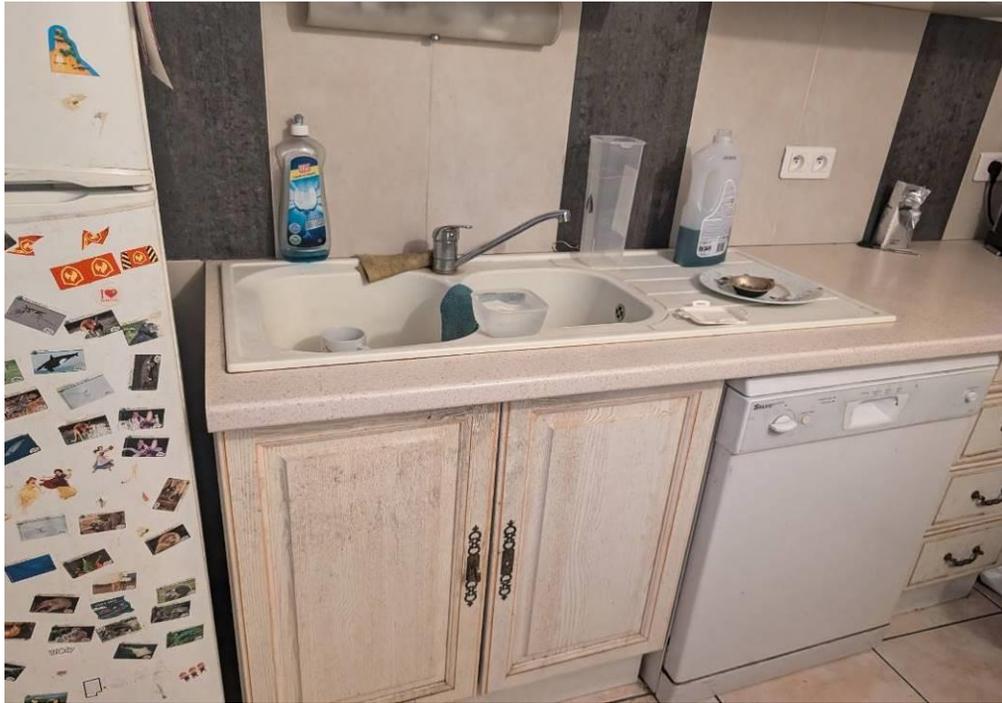
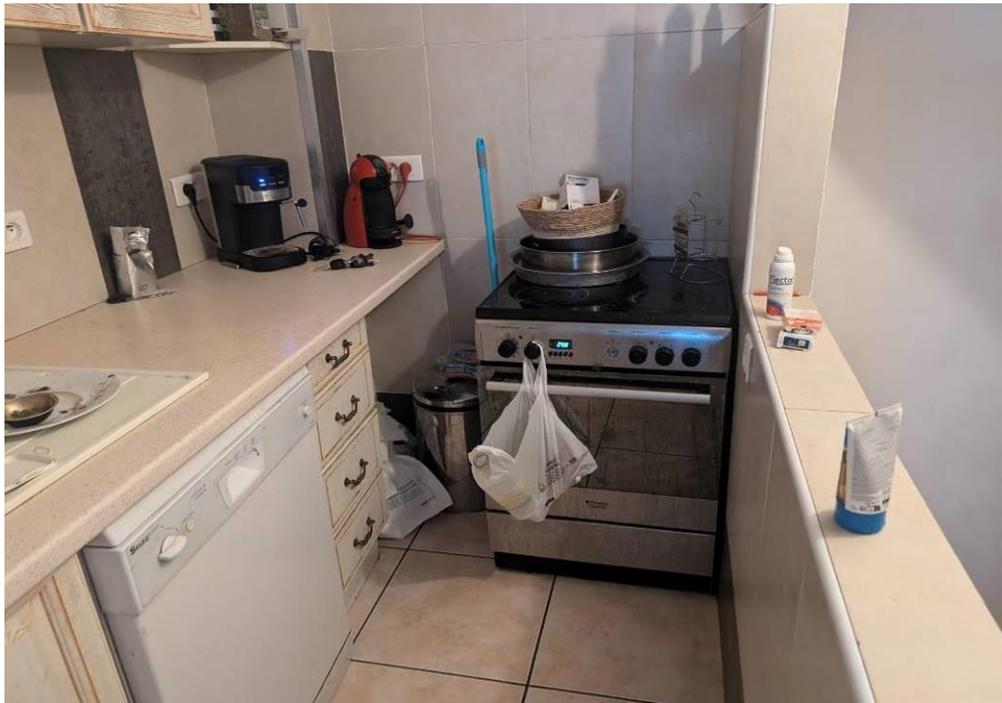
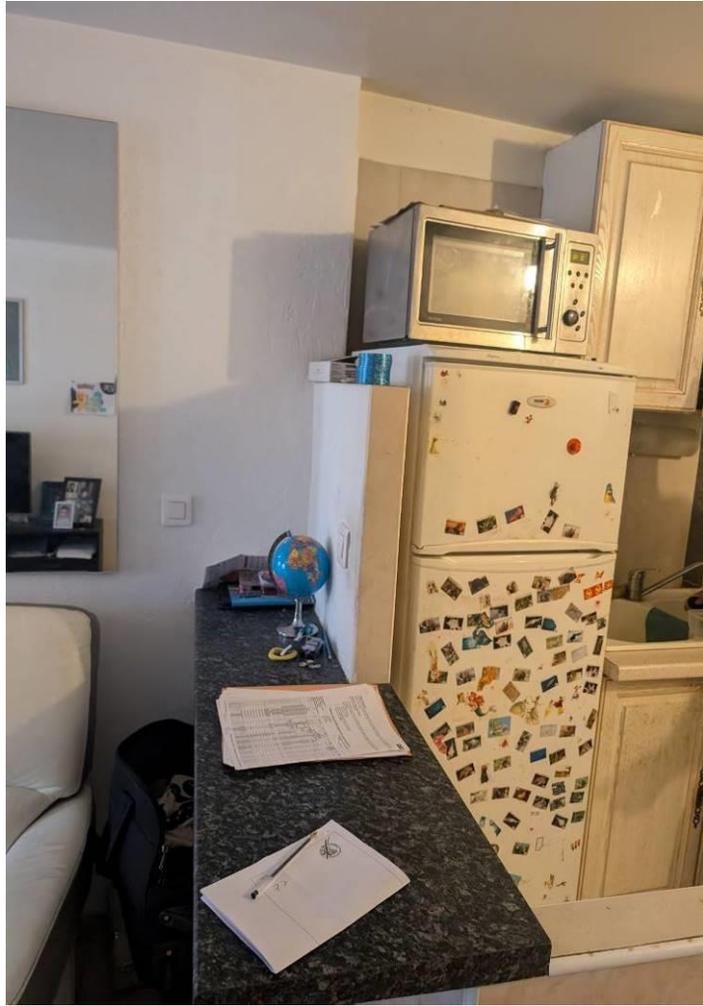
CUISINE

Je constate la présence d'un évier double vasque en bon état visuel et qui fonctionne. Je constate la présence d'un plan de travail recouvert d'un autocollant style marbre, en bon état visuel.

Au-dessus de la cuisine, je constate la présence de deux placards muraux, anciens, mais qui fonctionnent.

Au-dessus du plan de travail, les murs sont carrelés en gris clair. Les carreaux sont en bon état visuel.
