PROCES-VERBAL DESCRIPTIF

Me suis rendu ce jour : à Oraison (04700) 17 rue Elie Louis Julien dans un bien correspondant à une maison d'habitation cadastrée Section G numéro 942 pour une contenance de 36 centiares,

Le bien à décrire correspond à un immeuble sis 17, rue Elie Louis Julien à (04700) Oraison érigé sur trois étages et comprenant :

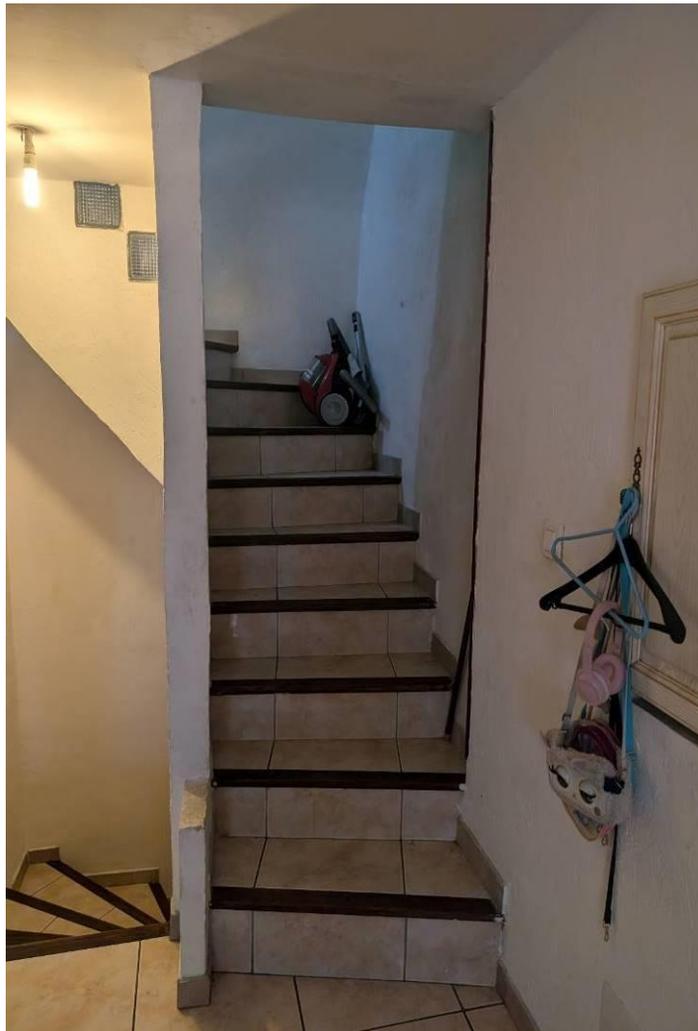
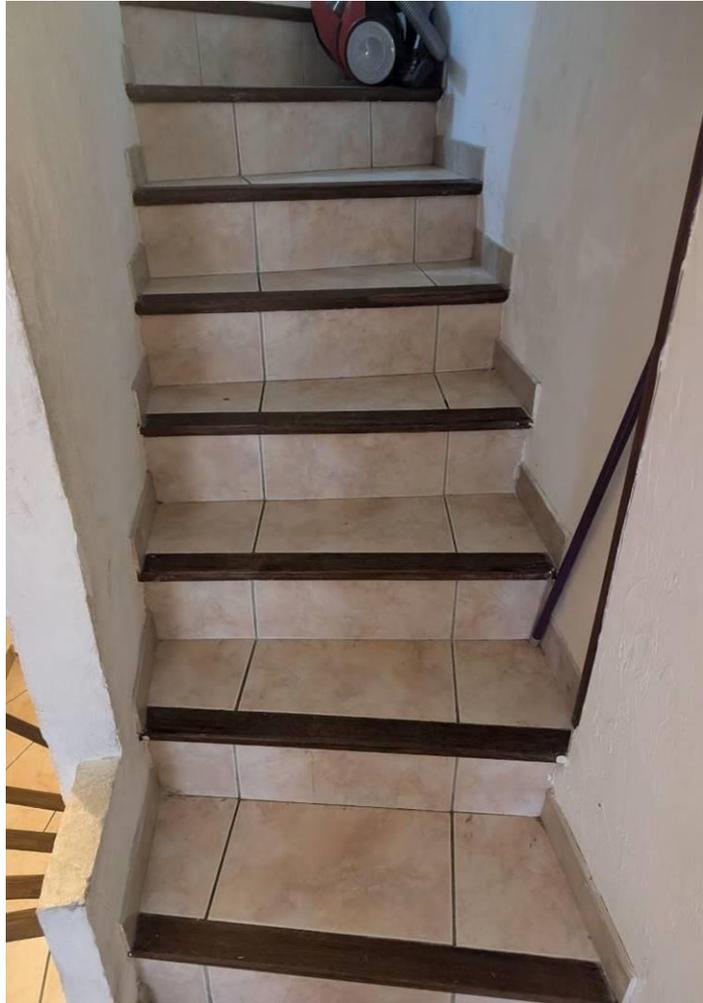
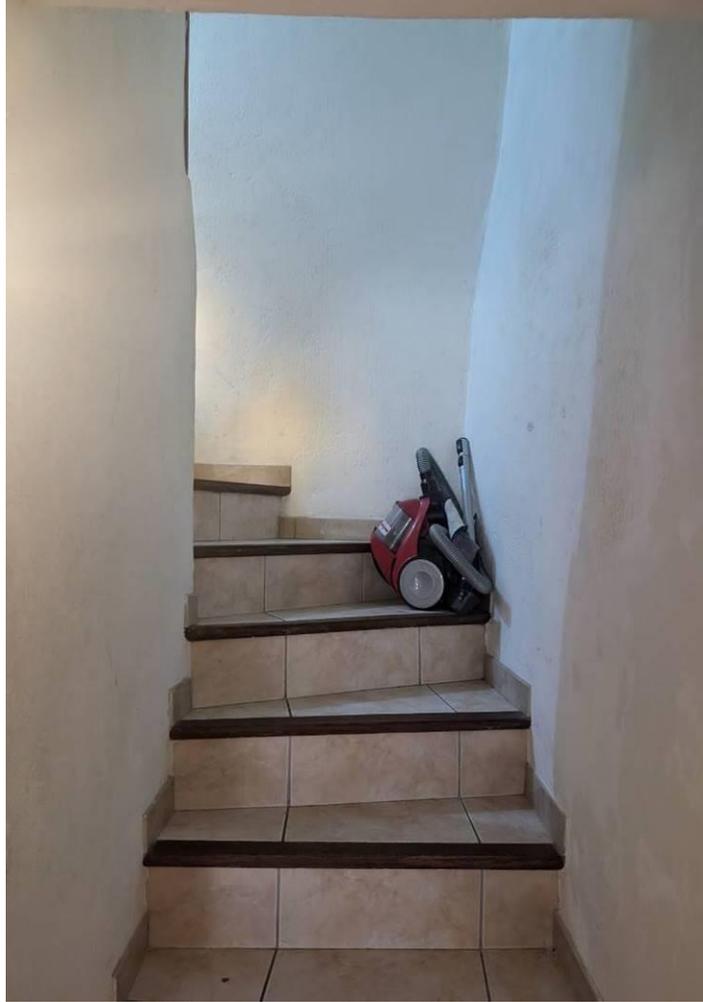
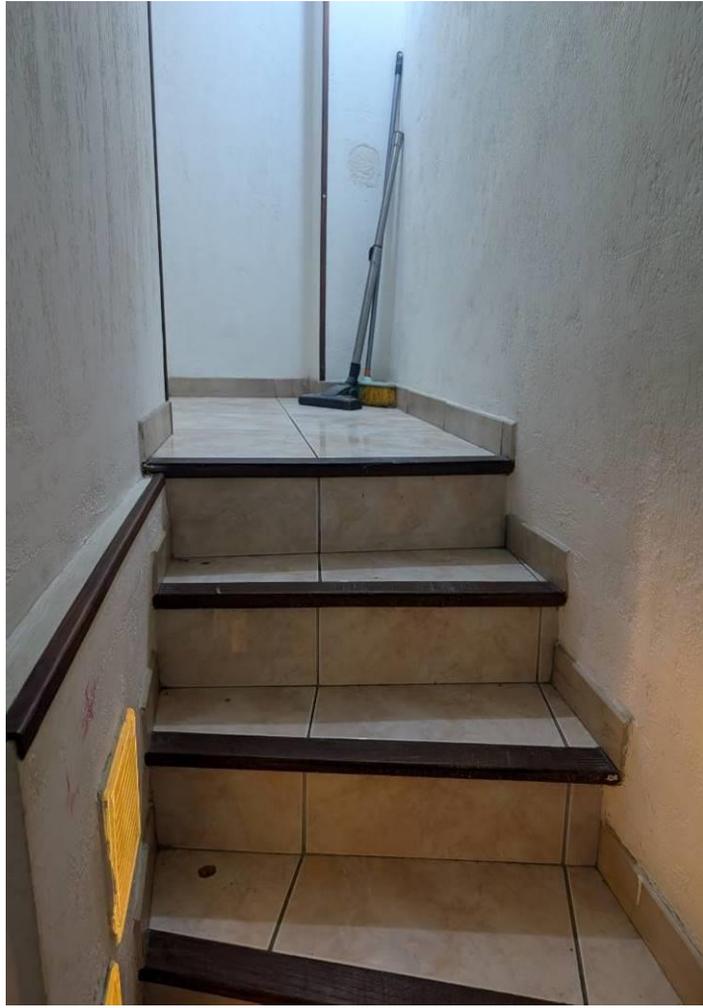
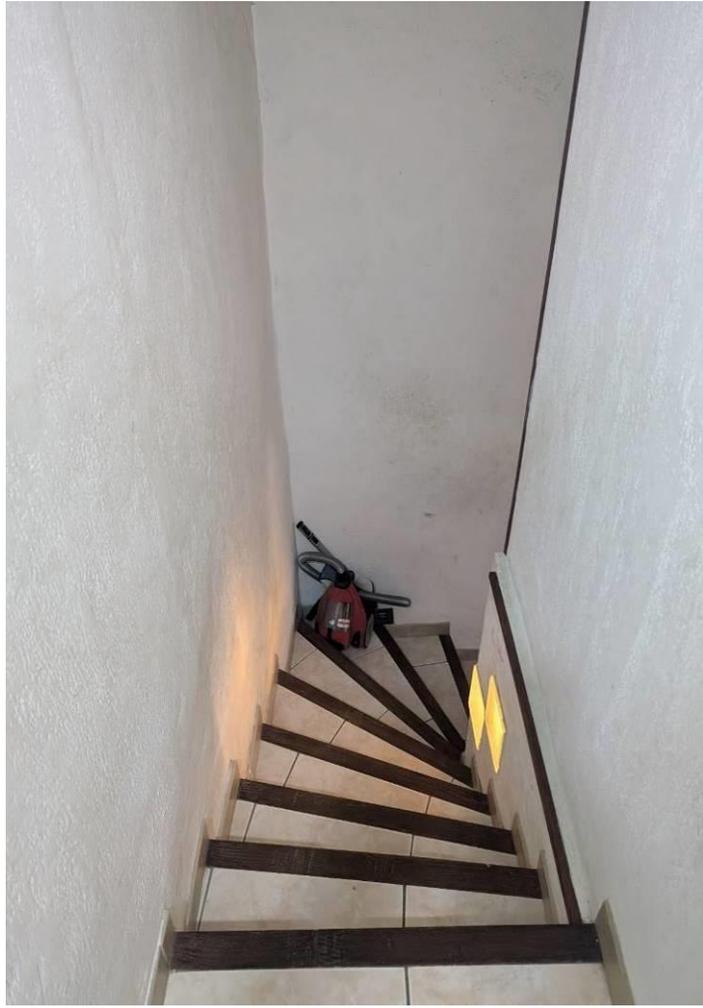
montée d'escalier vers troisième étage

Je constate que les marches sont carrelées avec des carreaux de couleur saumon en bon état visuel, les nez de marches sont en bois, ils sont en bon état visuel.

Je constate que les murs bordant l'escalier sont peints en blanc. La peinture est ancienne et présente des traces de frottements.

Je constate que le plafond est peint en blanc, il est en bon état visuel.

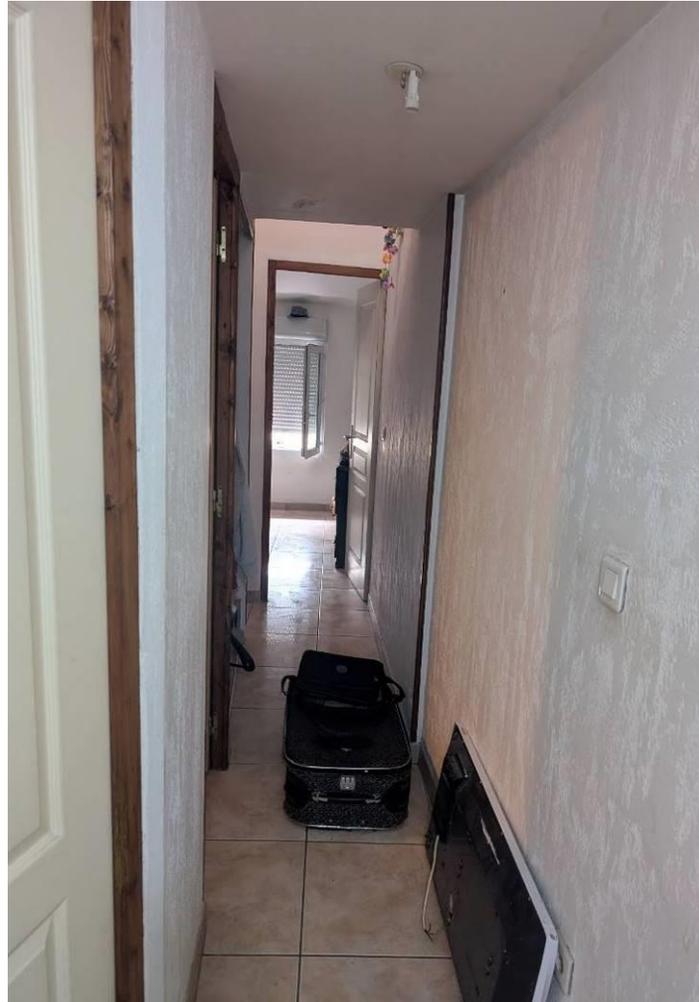
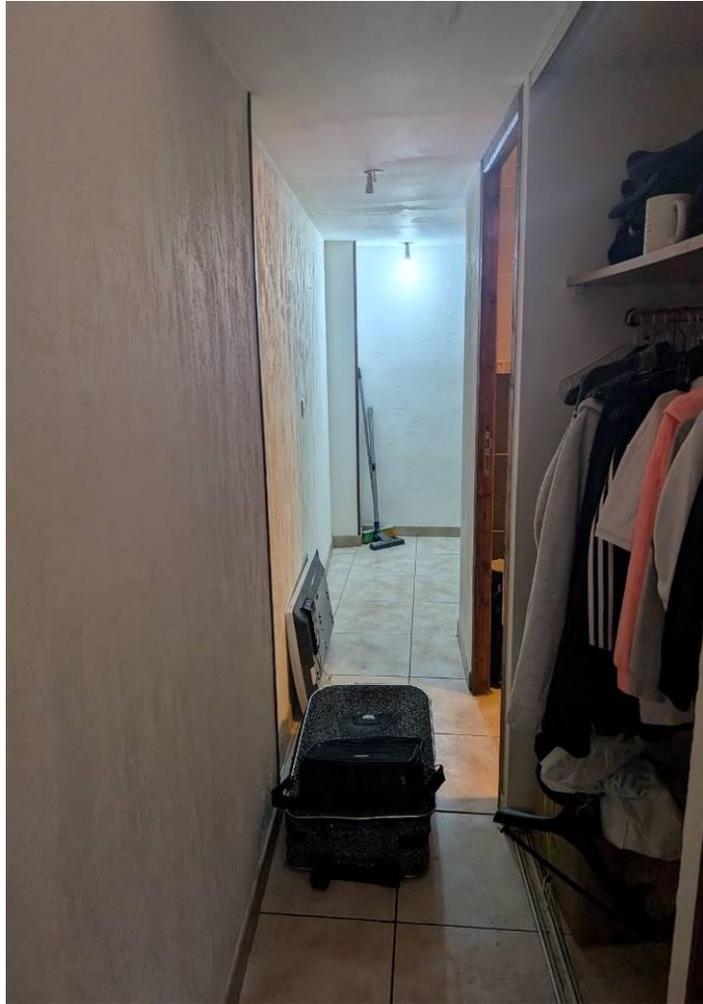
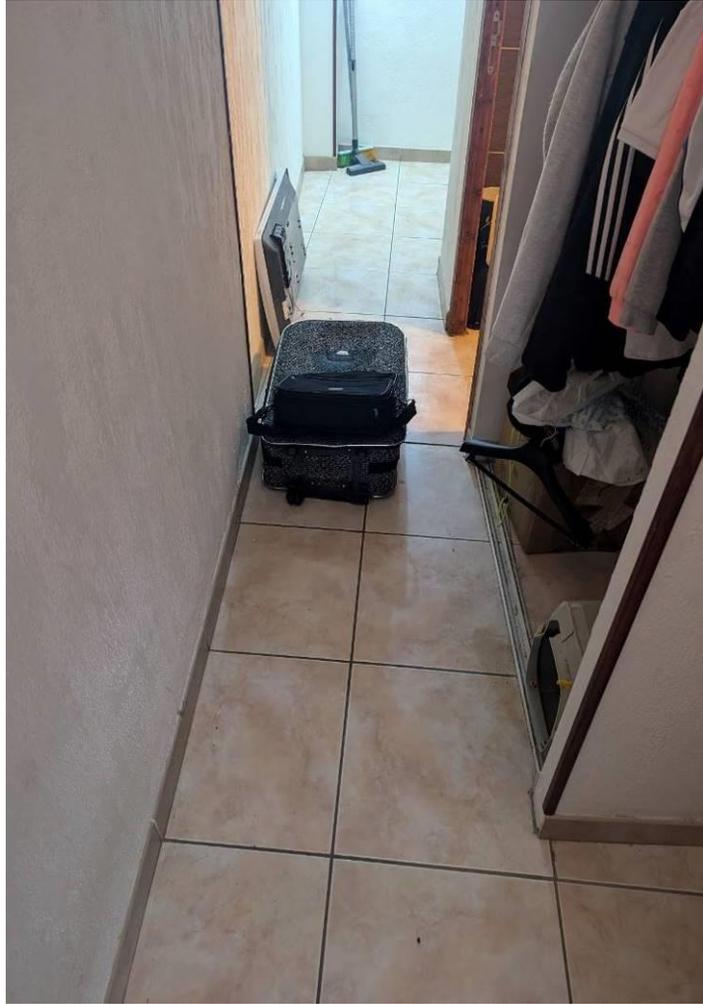
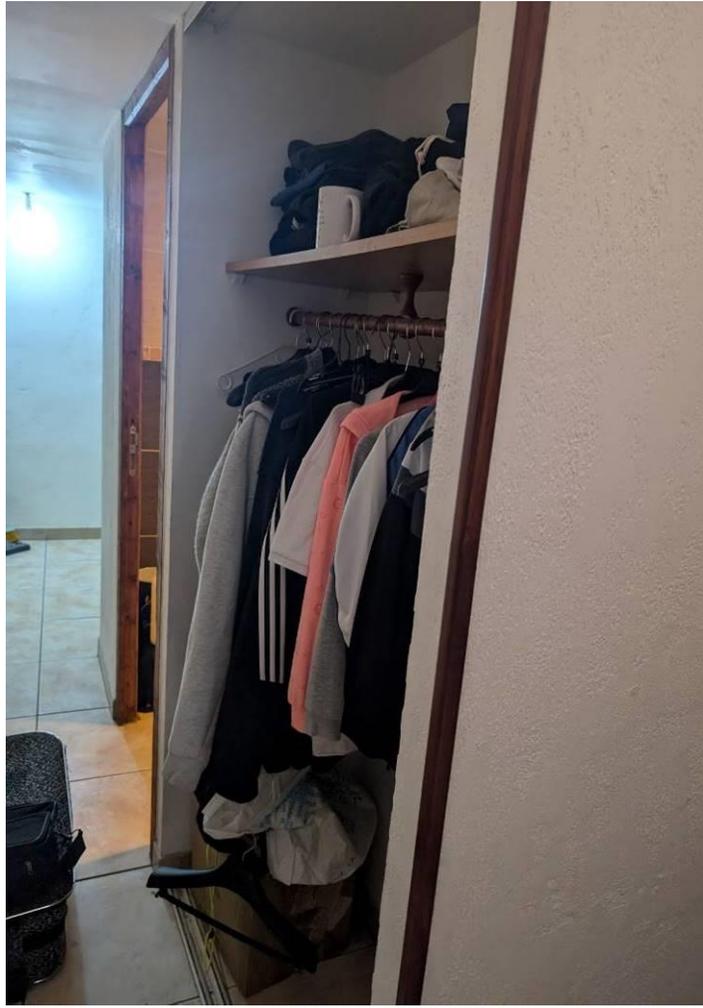
- **couloir dégagement troisième étage**

Je constate la présence d'un couloir carrelé avec des carreaux de couleur saumon, en bon état général.

Je constate que les murs sont peints en blanc tout comme le plafond. L'ensemble est en état général correct.

Dans ce couloir, je constate la présence d'un placard intégré situé sur la gauche.

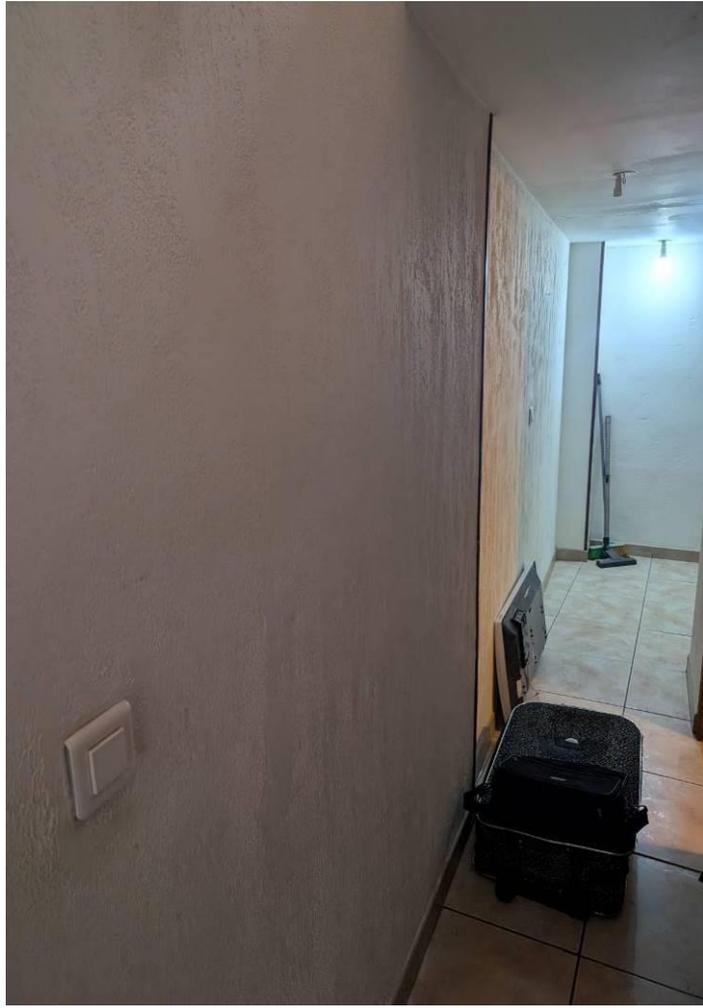
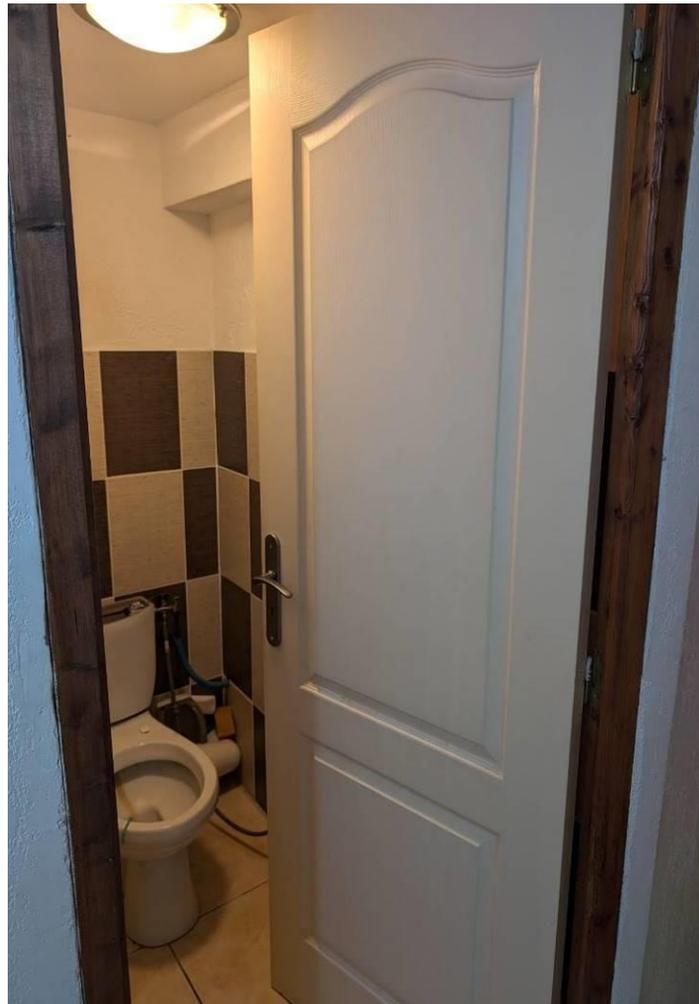
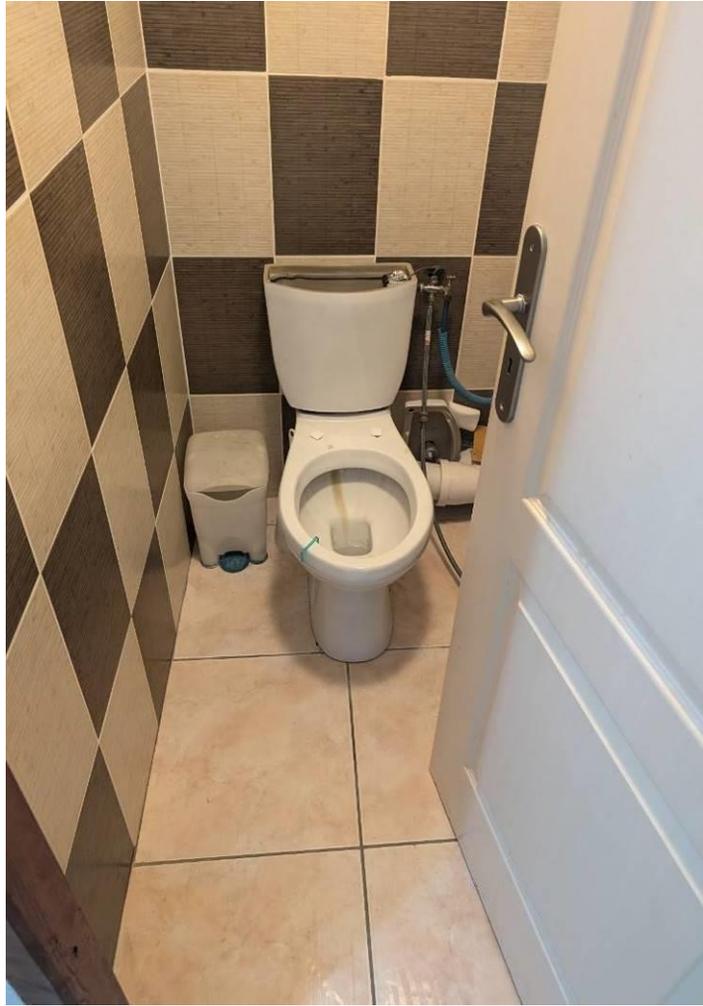
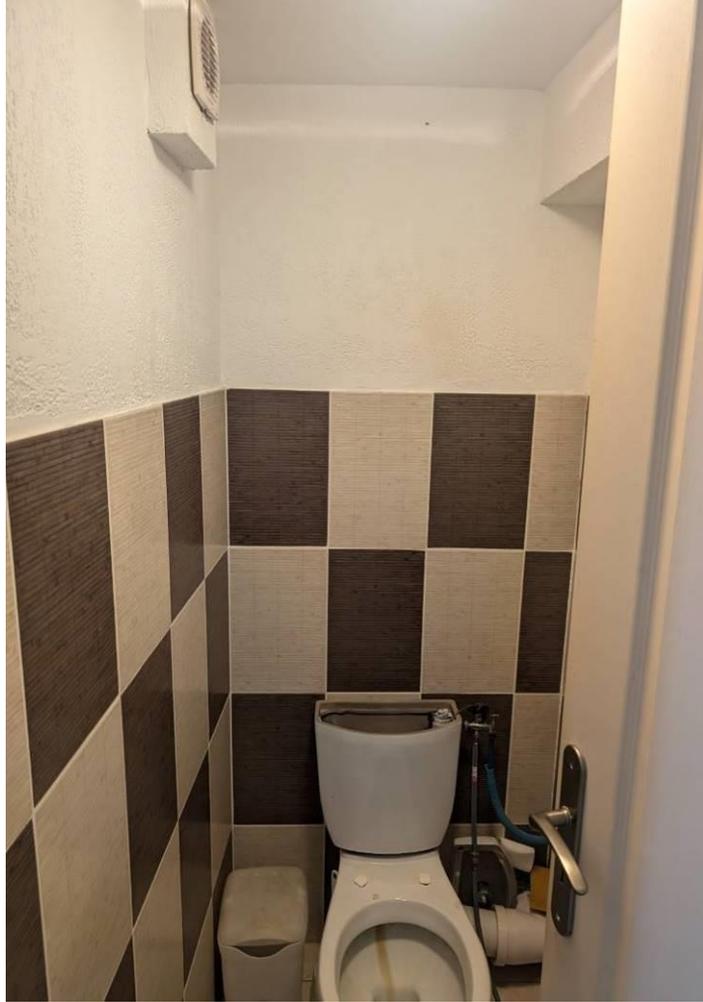
- **Toilettes :**

Je constate que la première porte sur la gauche est une porte en bois peinte en blanc qui s'ouvre et se ferme correctement.

Je constate que le sol des toilettes est carrelé, des carreaux de couleur saumonée en état visuel correct.

Jusqu'à environ 1,50 mètre de hauteur, je constate que les murs sont carrelés en beige et marron. Le carrelage est en état général correct. La partie supérieure des murs est peinte en blanc tout comme le plafond. L'ensemble est en bon état visuel.

Concernant les toilettes en elles-mêmes, celles-ci sont anciennes. Le système de chasse d'eau est démonté.

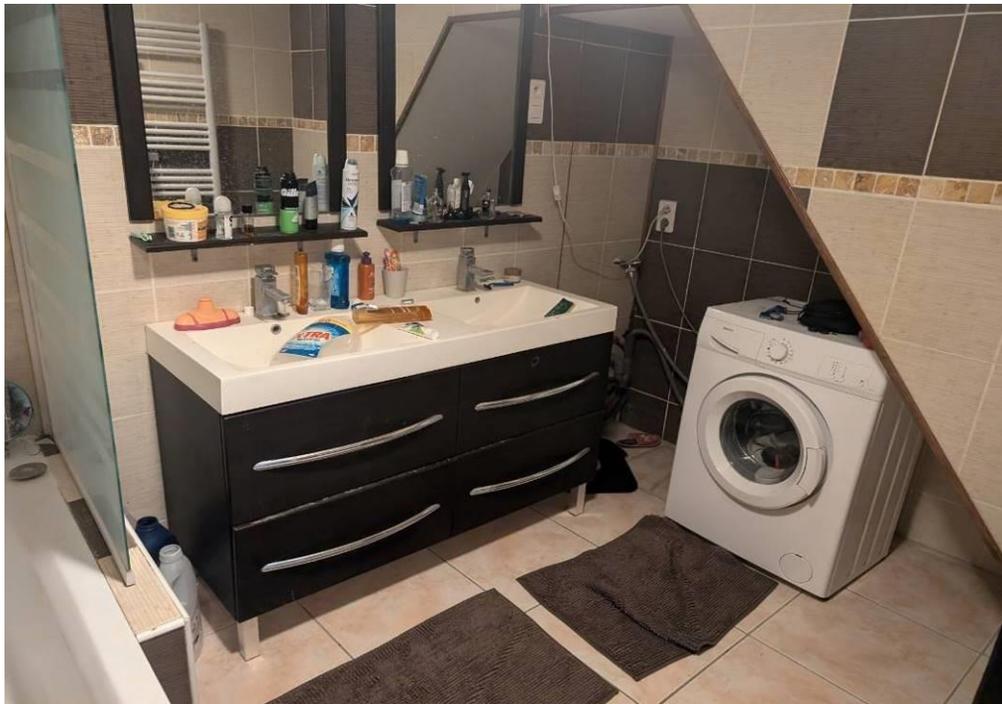
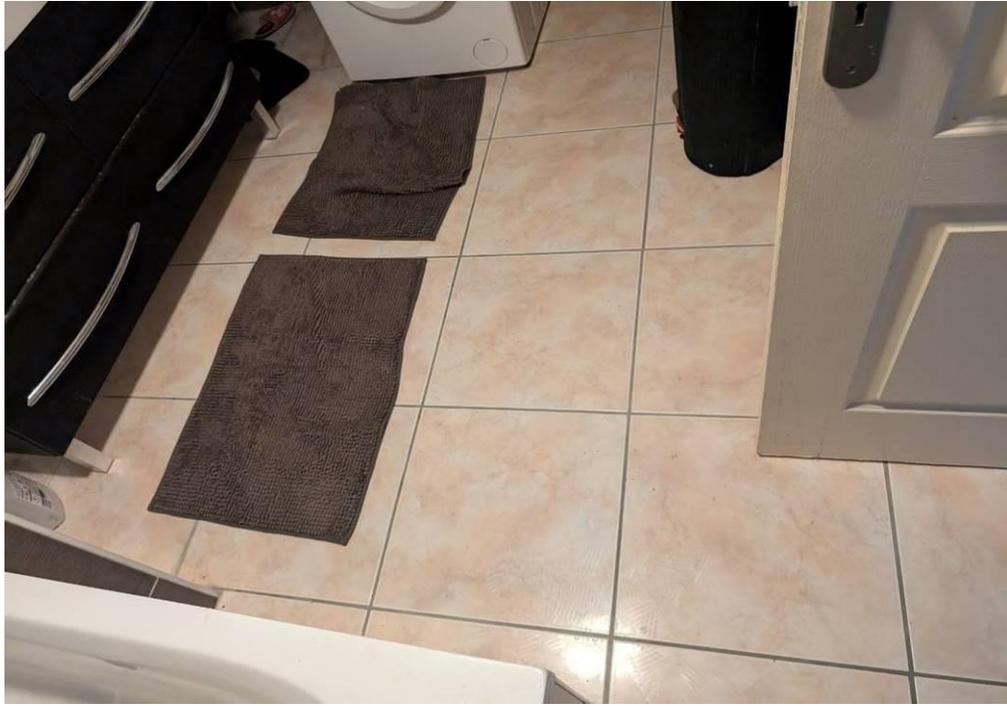
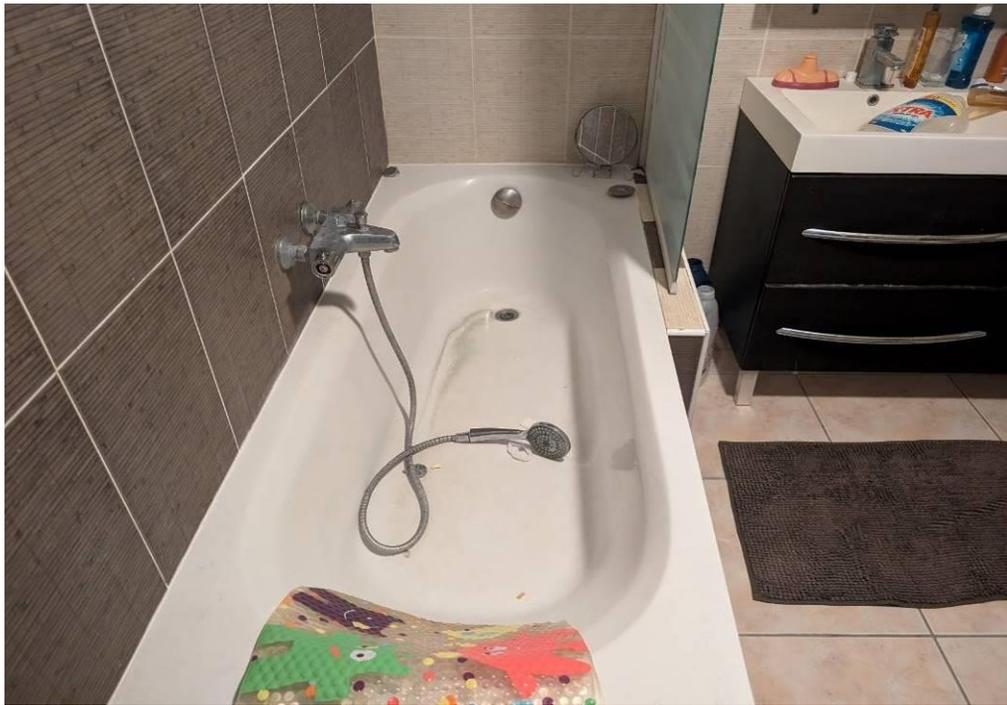
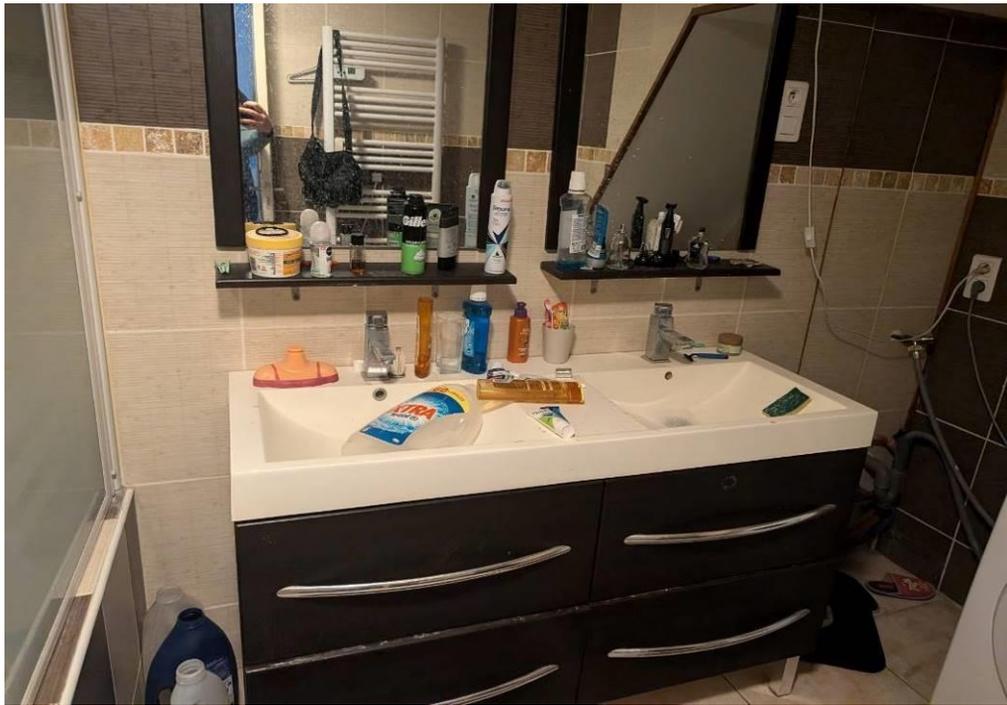
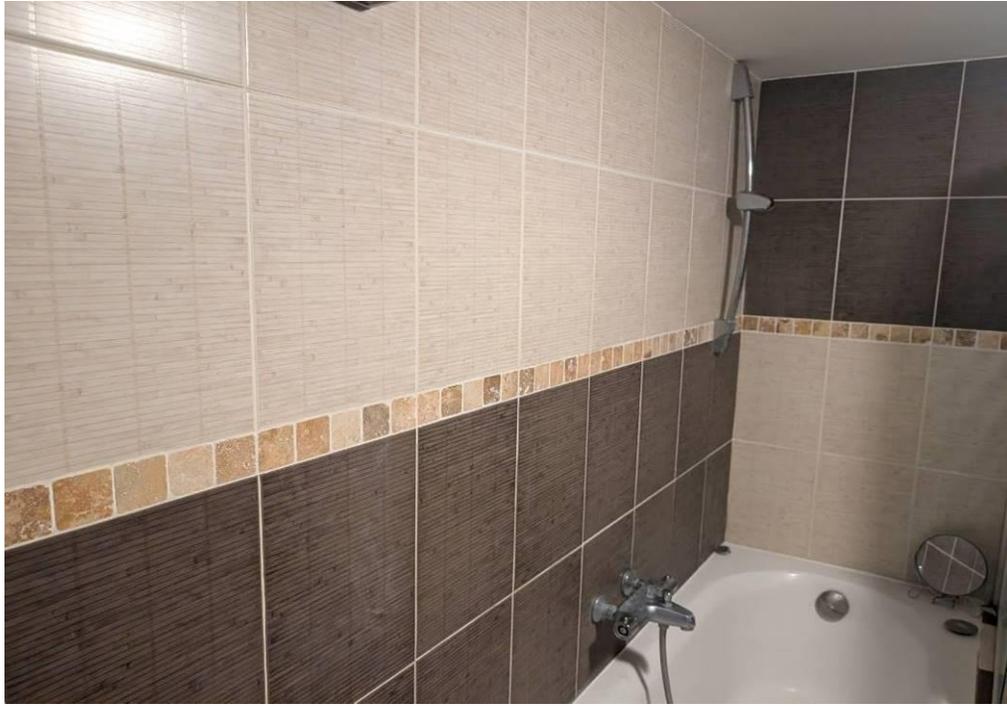
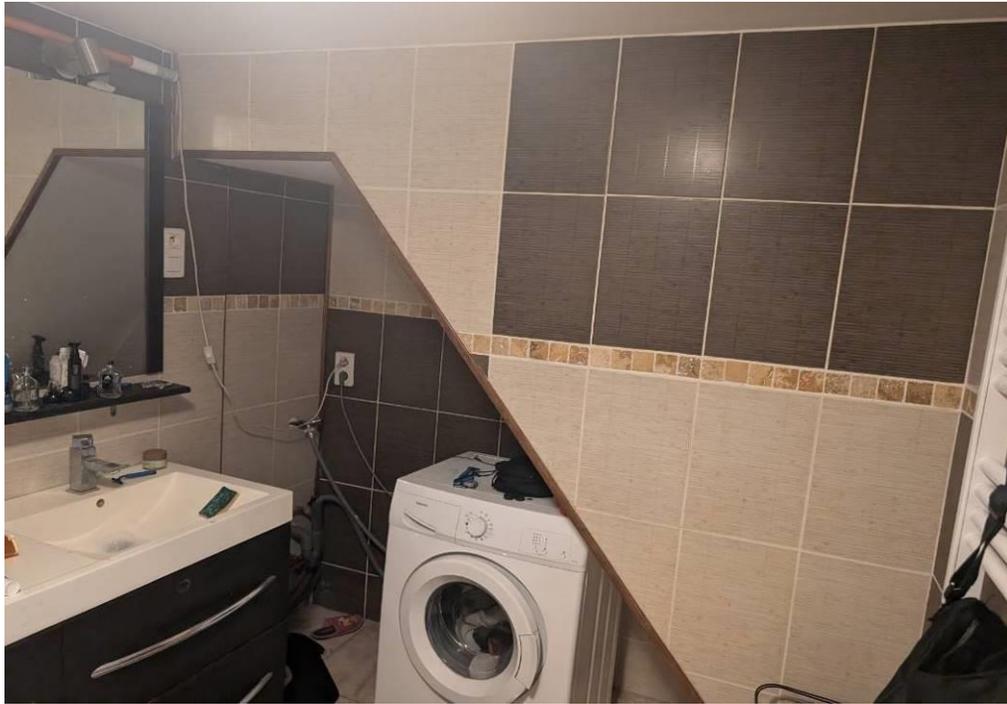
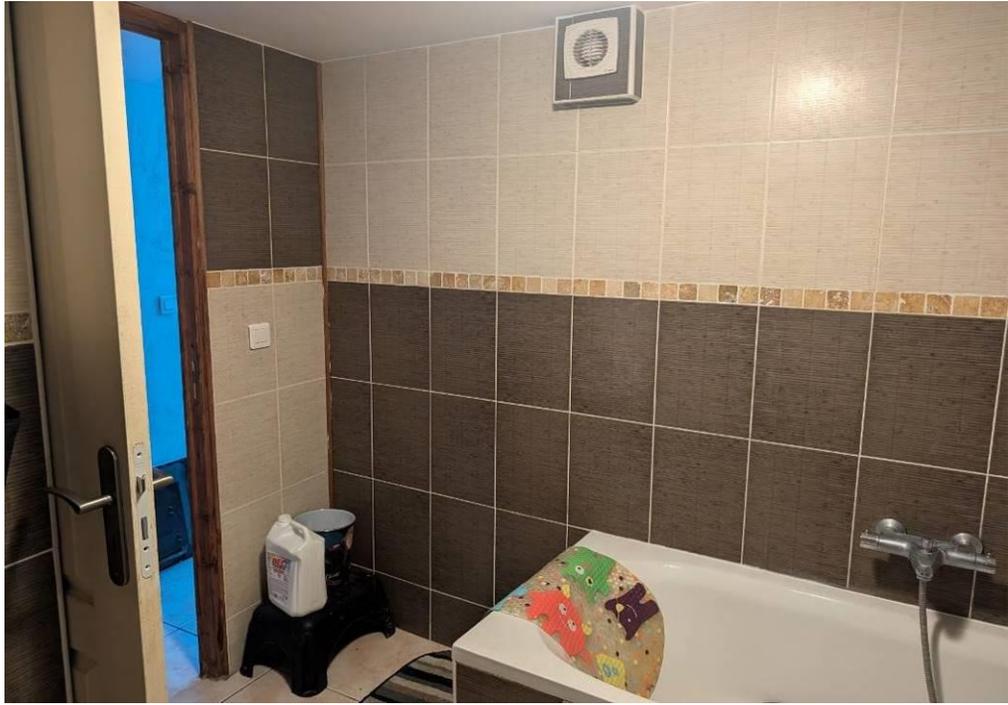
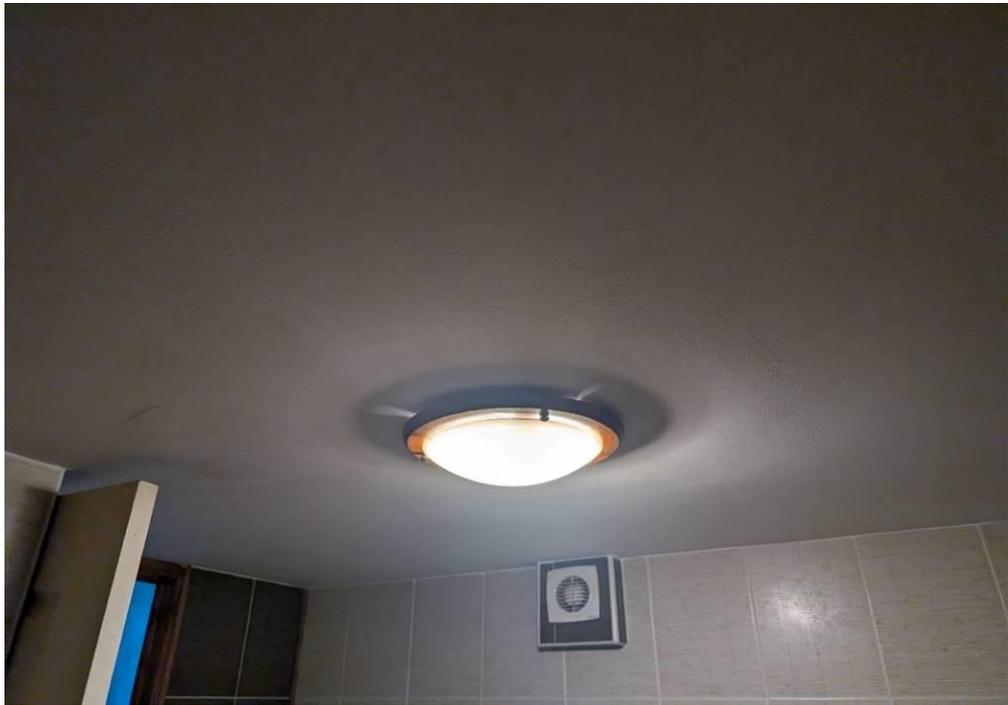
- **salle de bains**

Je constate que la deuxième porte sur la gauche est une porte en bois peinte en blanc cassé, en bon état visuel qui s'ouvre et se ferme correctement.

Je constate que le sol de la salle de bains est couvert par des carreaux de couleur saumonée en bon état visuel.

Je constate que les murs de la salle de bains sont entièrement carrelés en marron en partie basse et en beige en partie haute. L'ensemble est en bon état visuel.

Je constate que le plafond de la salle de bains est peint en blanc, la peinture est en bon état visuel.

Je constate la présence d'une baignoire ancienne, mais en bon état visuel.

Je constate la présence d'un évier double vasque sous lequel se trouvent quatre tiroirs. L'évier est en bon état visuel et les meubles fonctionnent.

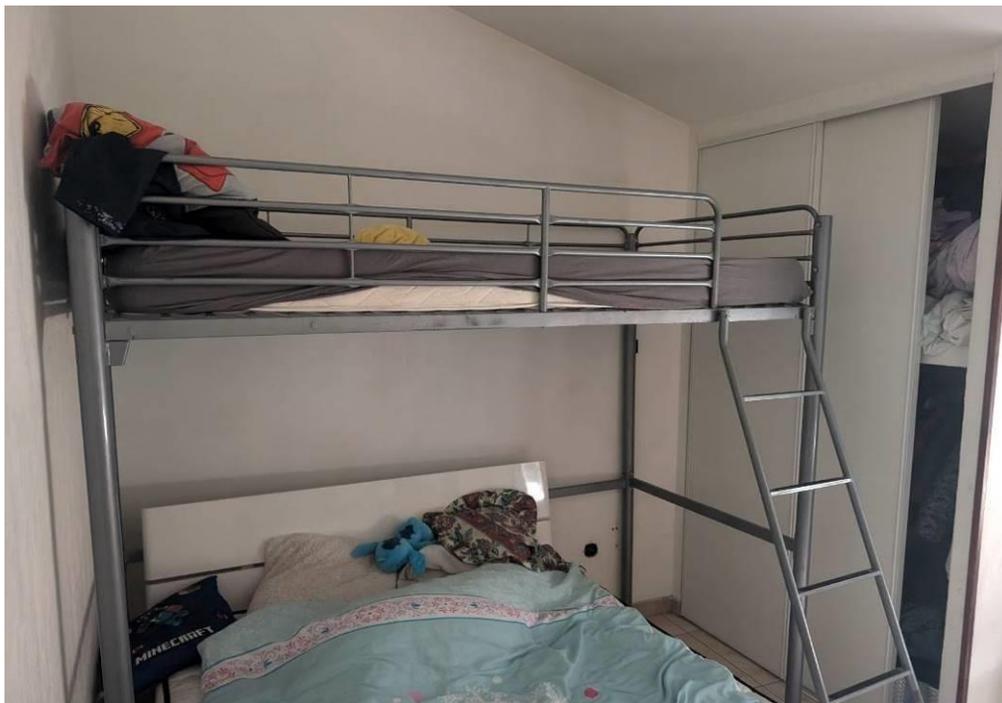
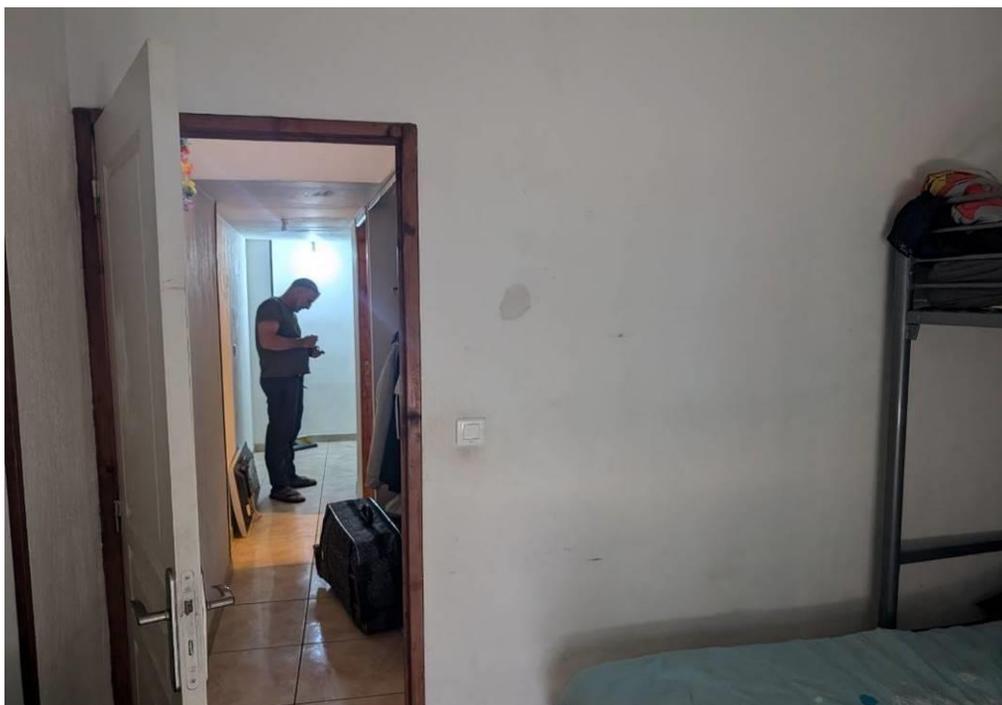
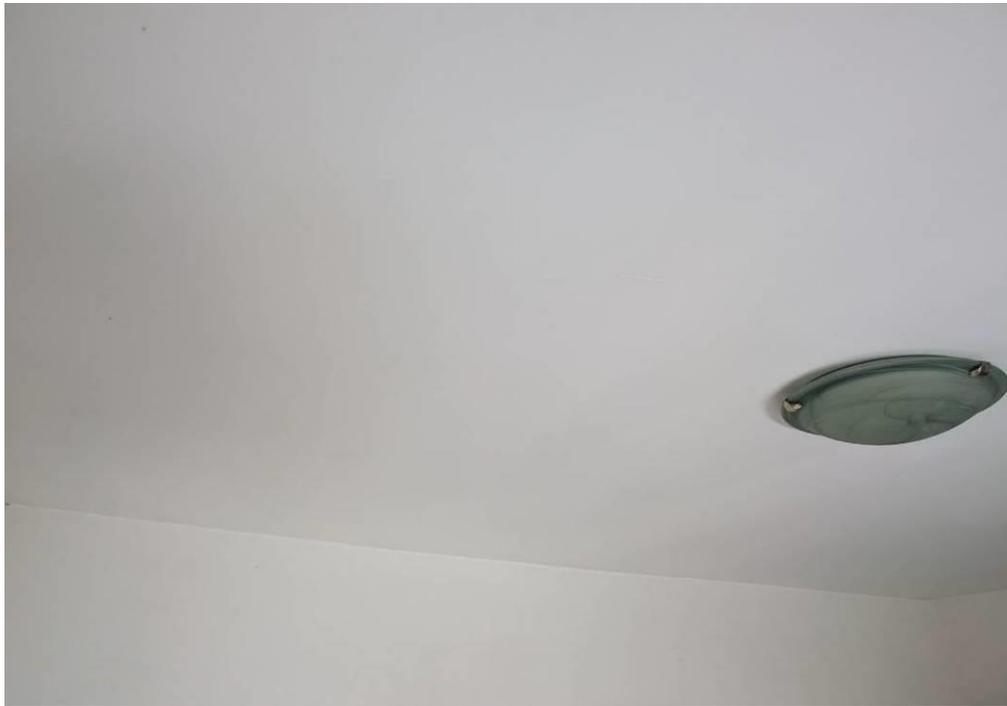
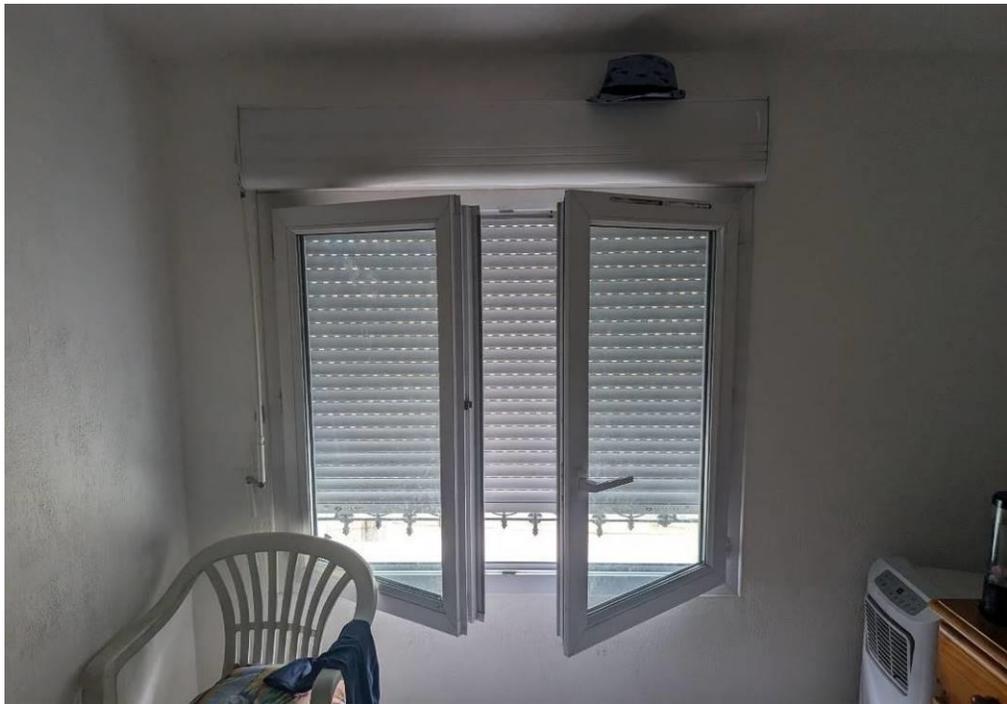
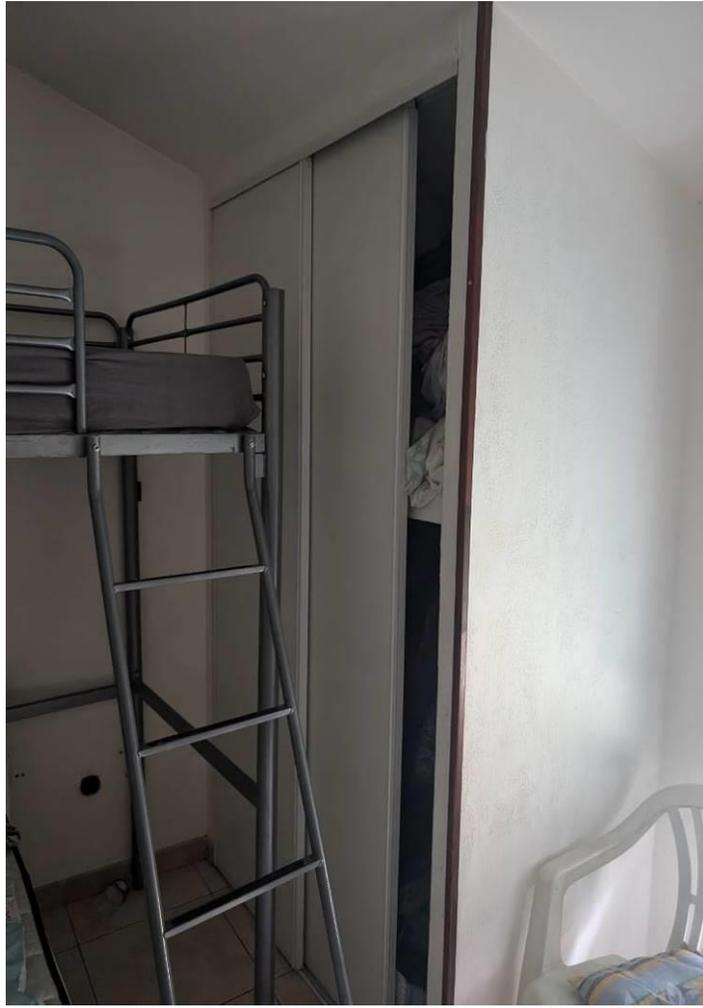
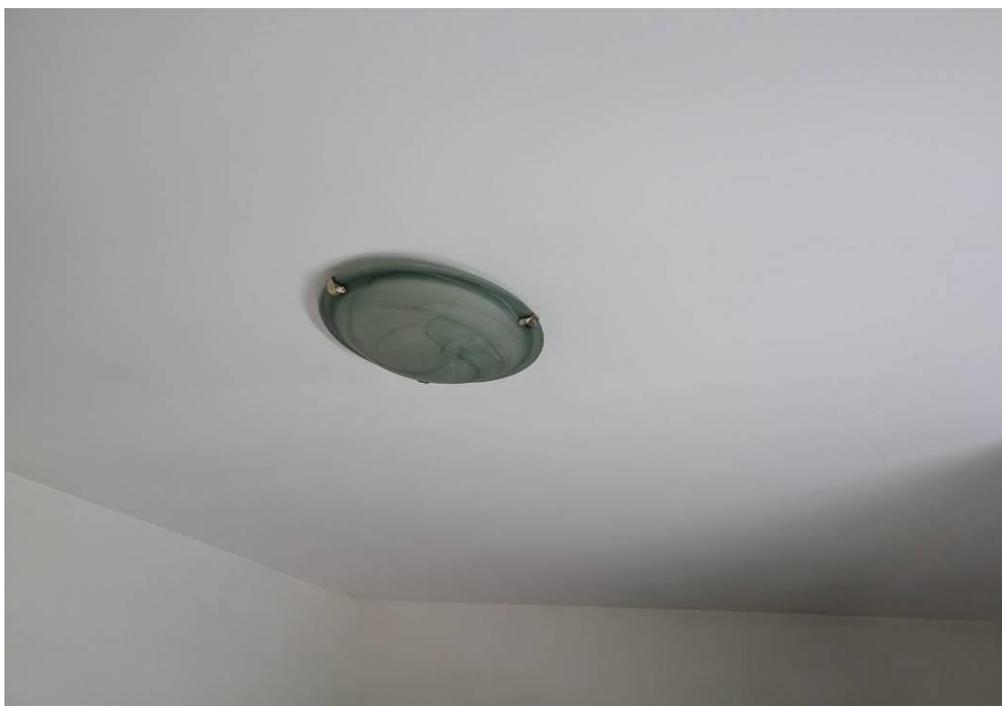
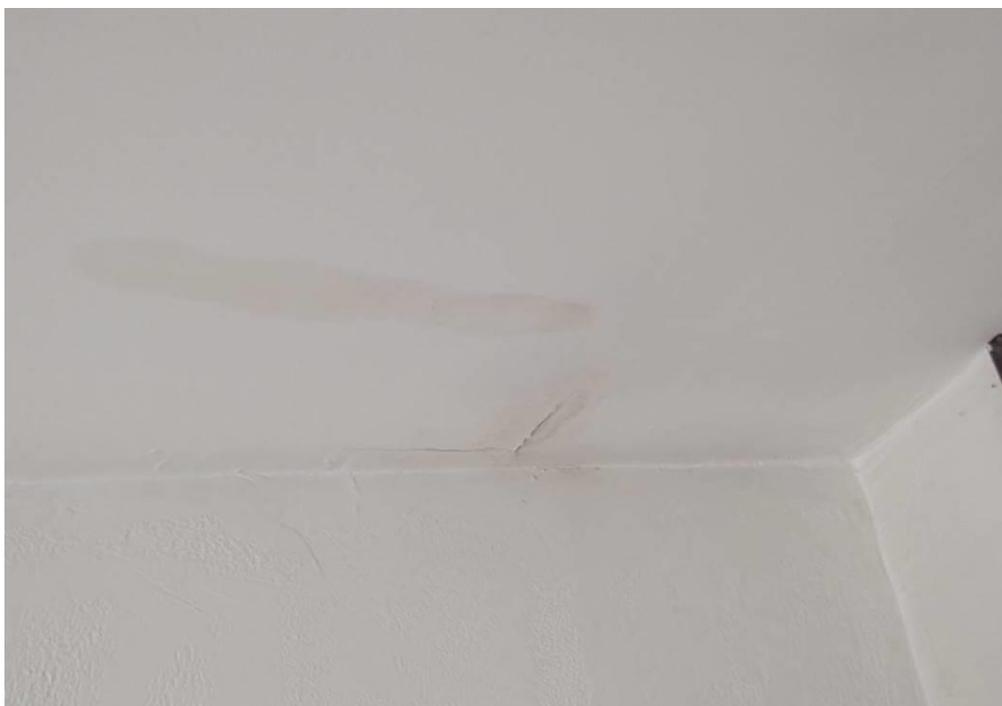
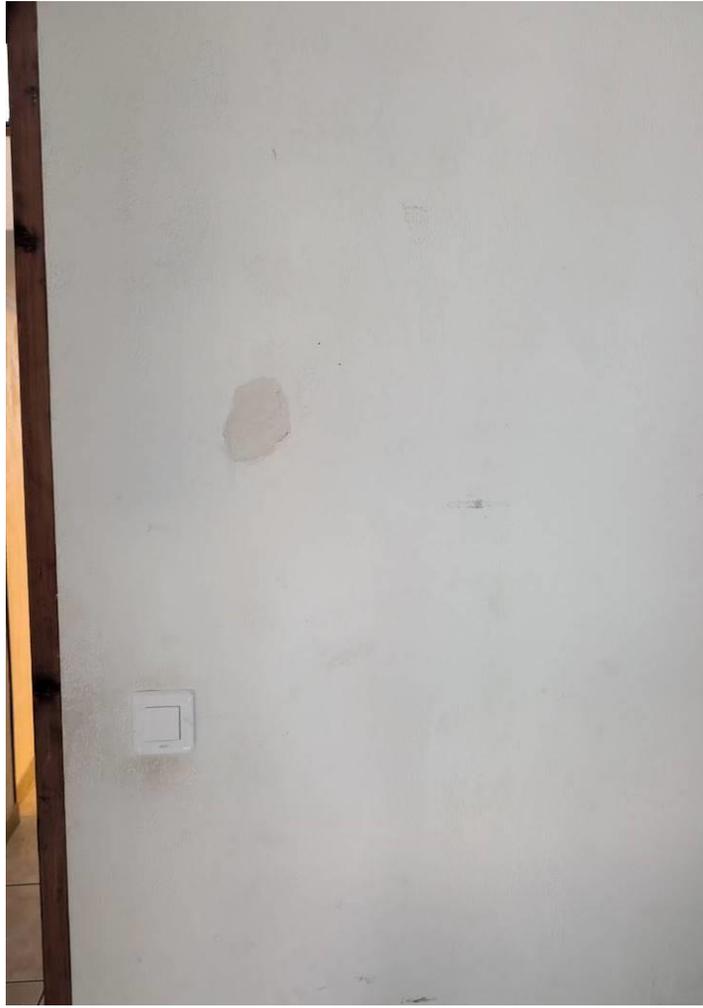
- chambre

Je constate que l'accès à la chambre se fait par une porte en bois peinte en blanc, en bon état visuel qui s'ouvre et se ferme correctement.

Je constate que le sol de la chambre est carrelé avec des carreaux de couleur saumonée, anciens, mais en bon état visuel.

Je constate que les murs sont peints en blanc, tout comme le plafond. L'ensemble est en bon état visuel à l'exception d'une légère trace de dégât des eaux au plafond de la chambre et d'une trace de rebouchage au-dessus de l'interrupteur.

Je constate que cette pièce est ajourée par une fenêtre PVC blanc, double vitrage, elle-même en bon état visuel et qui fonctionne, elle-même protégée par un volet roulant électrique en bon état visuel et qui fonctionne.

Dans cette chambre, je constate également la présence d'un placard intégré, en bon état visuel. Les portes coulissent correctement.
