PROCES-VERBAL DESCRIPTIF

Me suis rendu ce jour : à Oraison (04700) 17 rue Elie Louis Julien dans un bien correspondant à une maison d'habitation cadastrée Section G numéro 942 pour une contenance de 36 centiares,

Le bien à décrire correspond à un immeuble sis 17, rue Elie Louis Julien à (04700) Oraison érigé sur trois étages et comprenant :

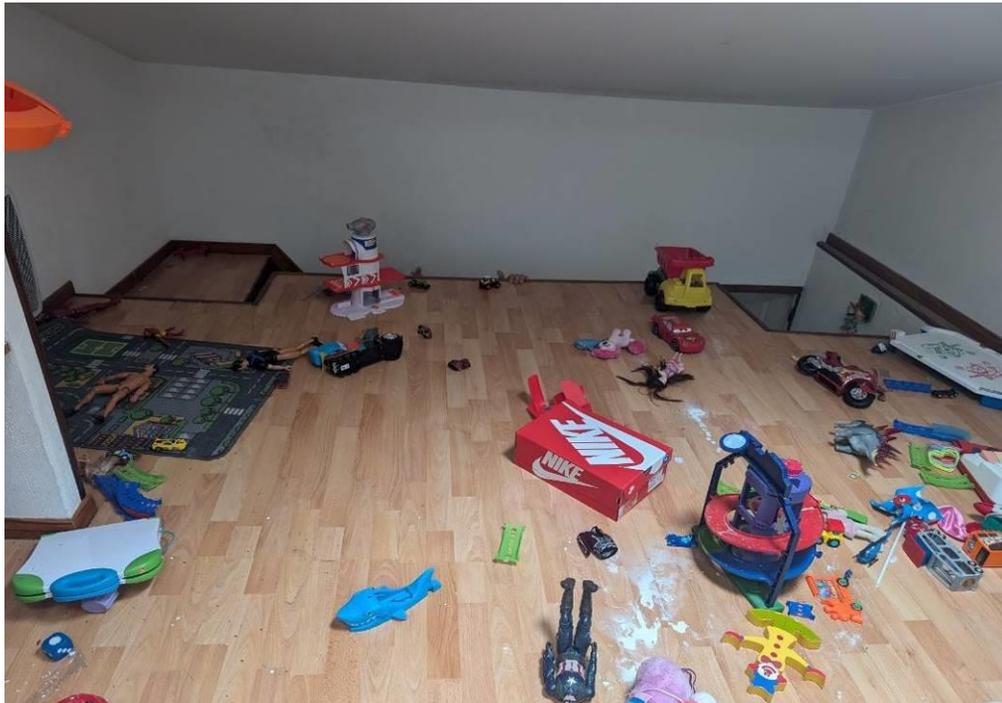
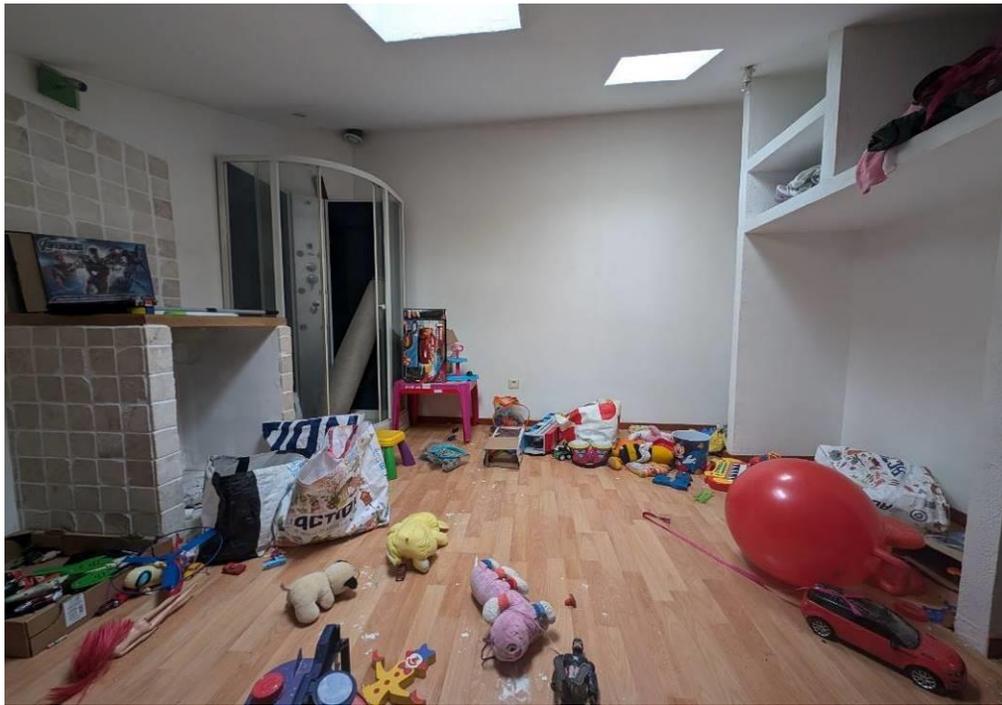
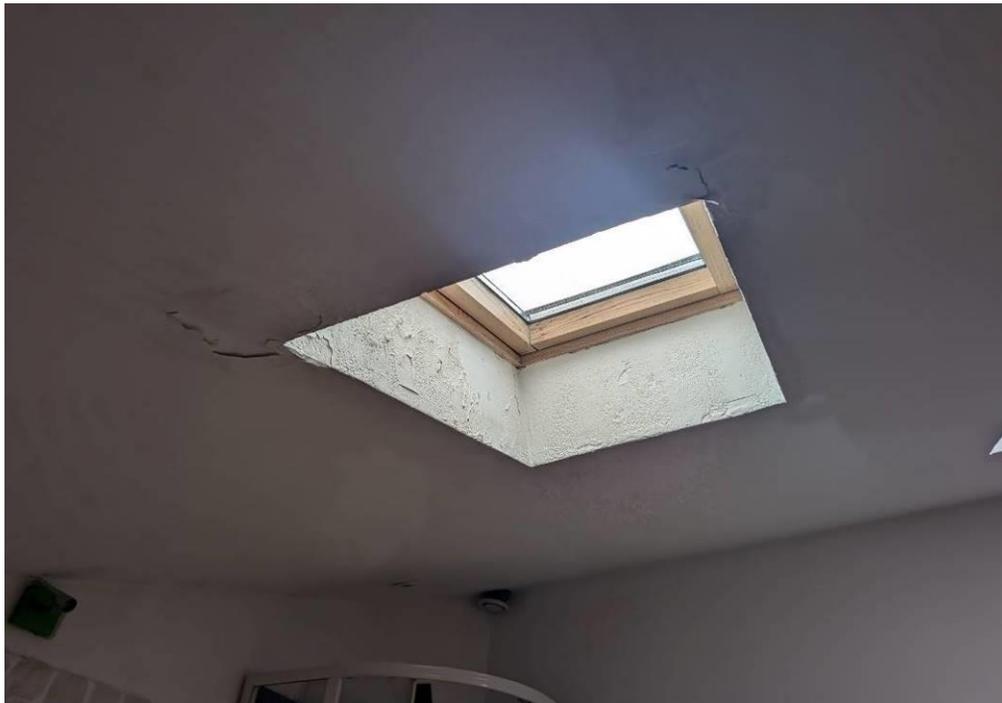
- **Mezzanine**

Depuis le troisième étage, je constate que je peux accéder à une mezzanine via un escalier en bois, très raide, non sécurisé.

Je constate que le sol de la mezzanine est recouvert d'un faux parquet en état visuel correct.

Je constate que les murs bordant la mezzanine sont peints en blanc, ils sont en état général correct.

Je constate que cette pièce est ajourée par un velux. Je note la présence de quelques traces de dégât des eaux autour du velux.

Je constate qu'il n'y a pas de barrière permettant d'éviter de tomber de la mezzanine.

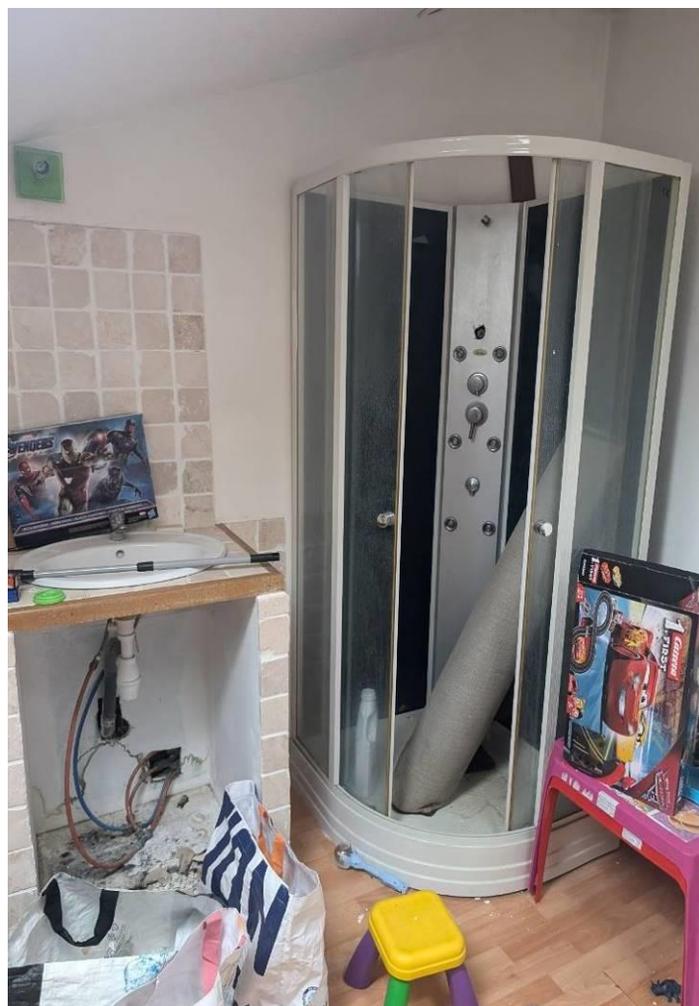
Dans cette mezzanine, je constate la présence d'une douche et d'un évier simple vasque. Autour de l'évier, je note la présence de traces de dégât des eaux.

Le propriétaire des lieux m'indique qu'il a coupé l'arrivée d'eau et que ni la douche, ni l'évier ne sont à ce jour fonctionnels.
