PROCES VERBAL DESCRIPTIF

L'AN DEUX-MILLE-VINGT-QUATRE ET LE CINQ DÉCEMBRE

Nous autorisant à dresser un Procès-Verbal Descriptif d'un ensemble immobilier sis 64 Rue du Glissoir, lieudit 13 Rue de l'Horloge, 04200 SISTERON Cadastré Section AS n°449 pour 46 ca, soit un immeuble ancien en pierres, à usage d'habitation, élevé sur caves en sous sol, d'un rez de chaussée et trois étages

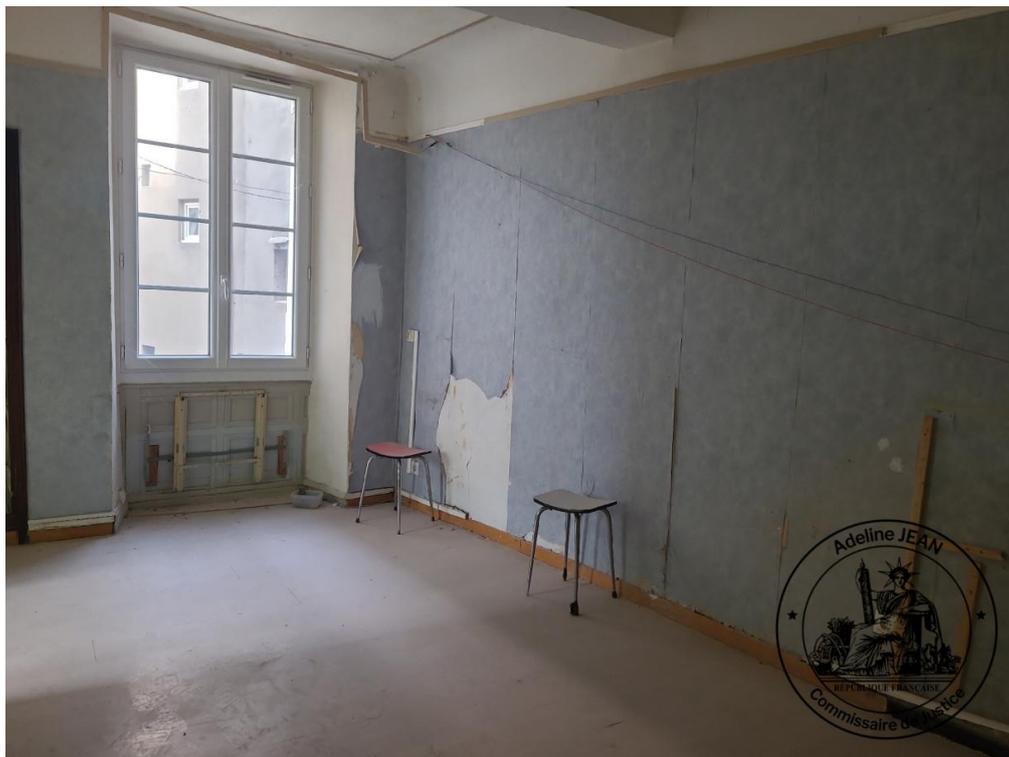
Cette première vaste pièce dispose de deux ouvertures sur la gauche vers un deuxième espace.

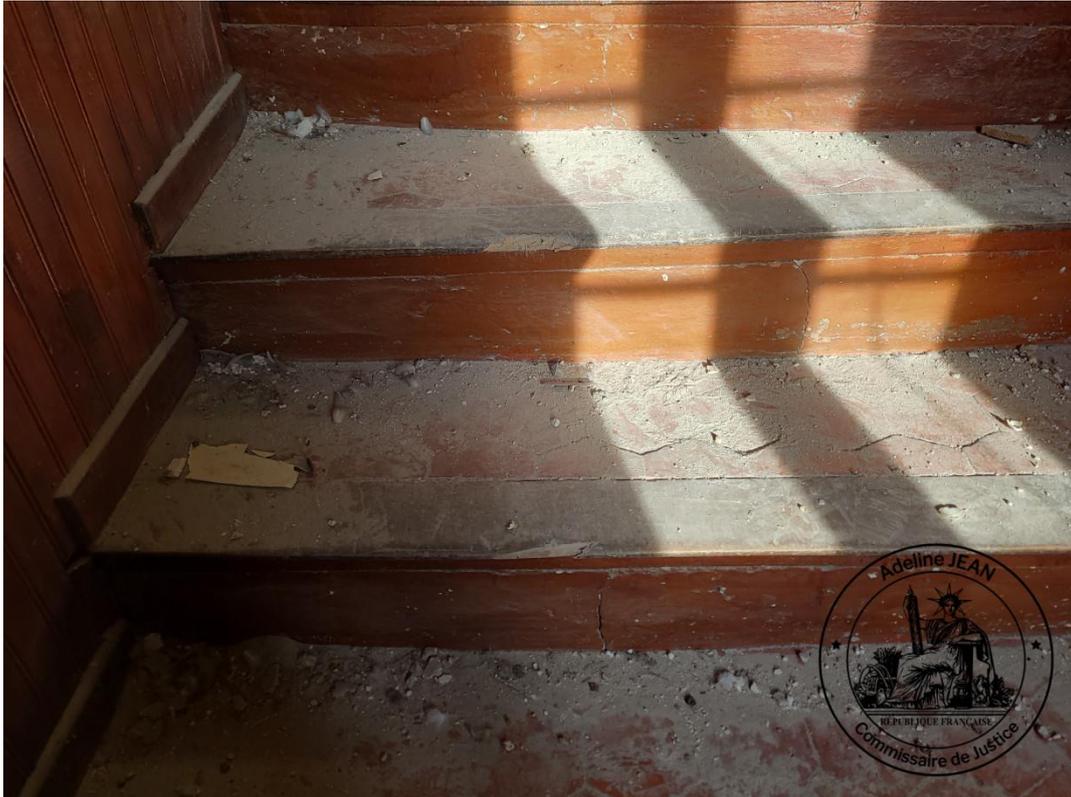
En haut à gauche au quatrième niveau, il existe une petite pièce située au dessus de l'espace cuisine de l'appartement gauche du troisième niveau.

L'ensemble est entièrement dans son jus, avec plafond partiellement arraché.

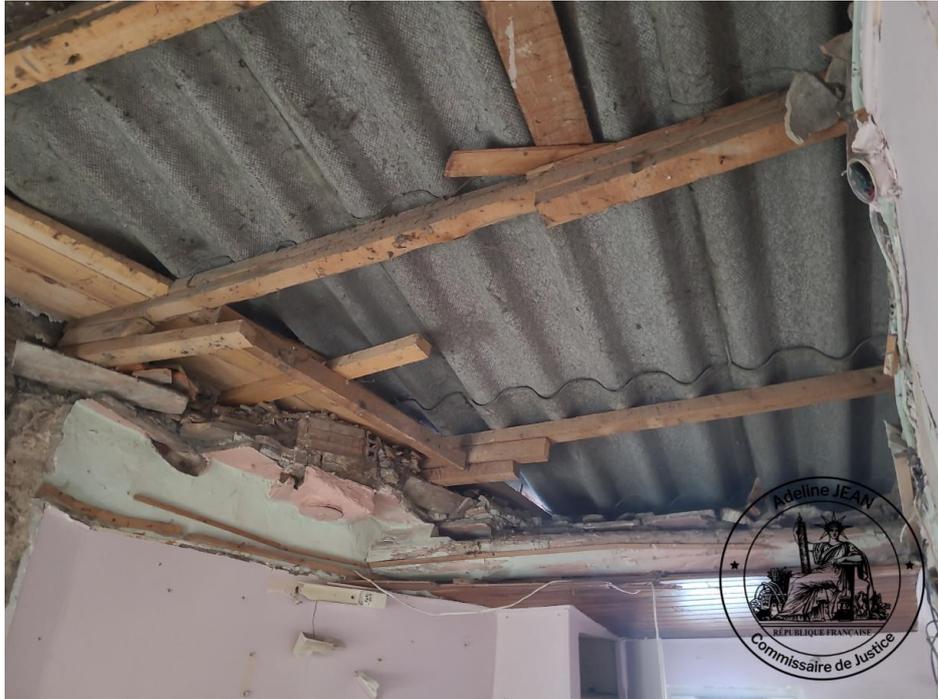
Sur le pallier du quatrième niveau, à gauche,

Il existe un espace en chantier partiellement démolé au niveau de la partie sous toiture.

Un petit fenestron double battant neuf est installé sur le mur face.

Sur le conduit en partie sous toiture, nous relevons la présence de tâche importantes d'humidité.

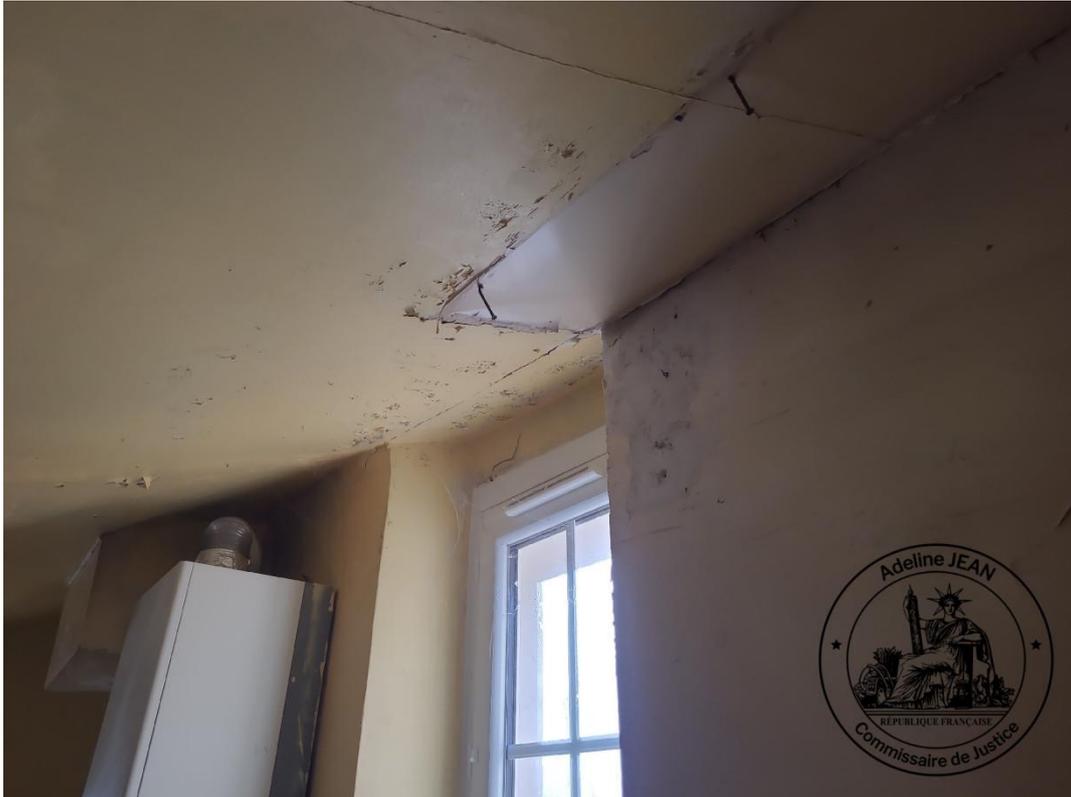
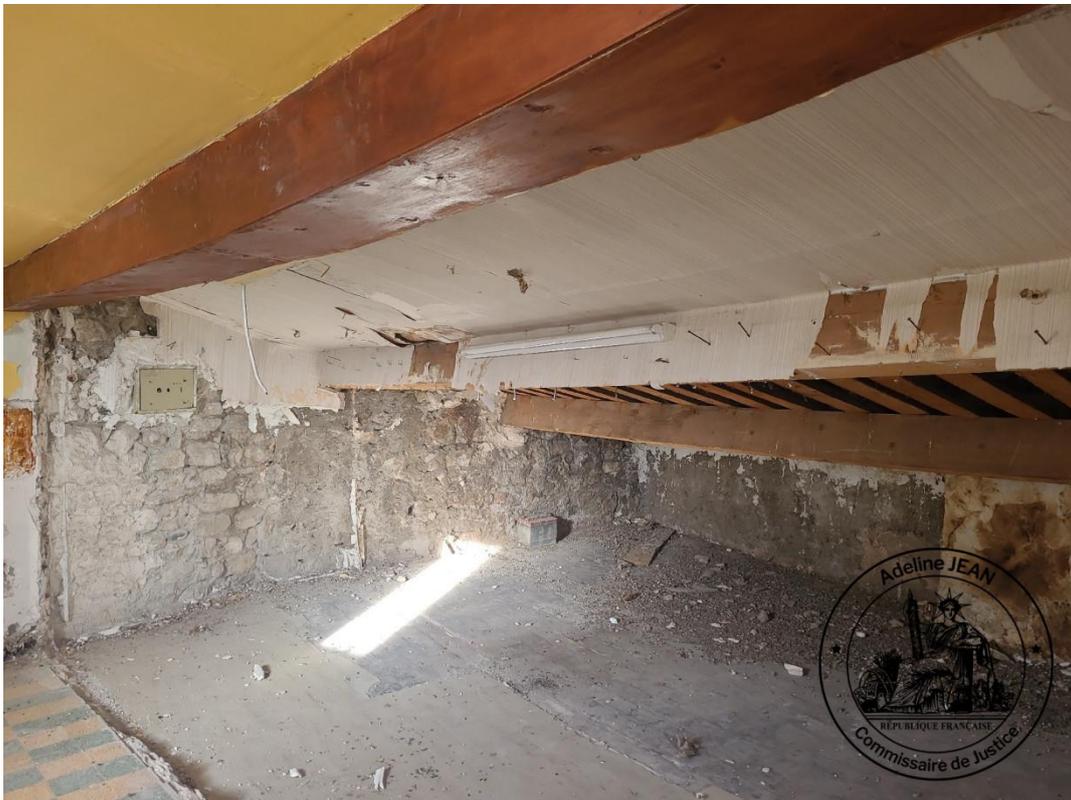
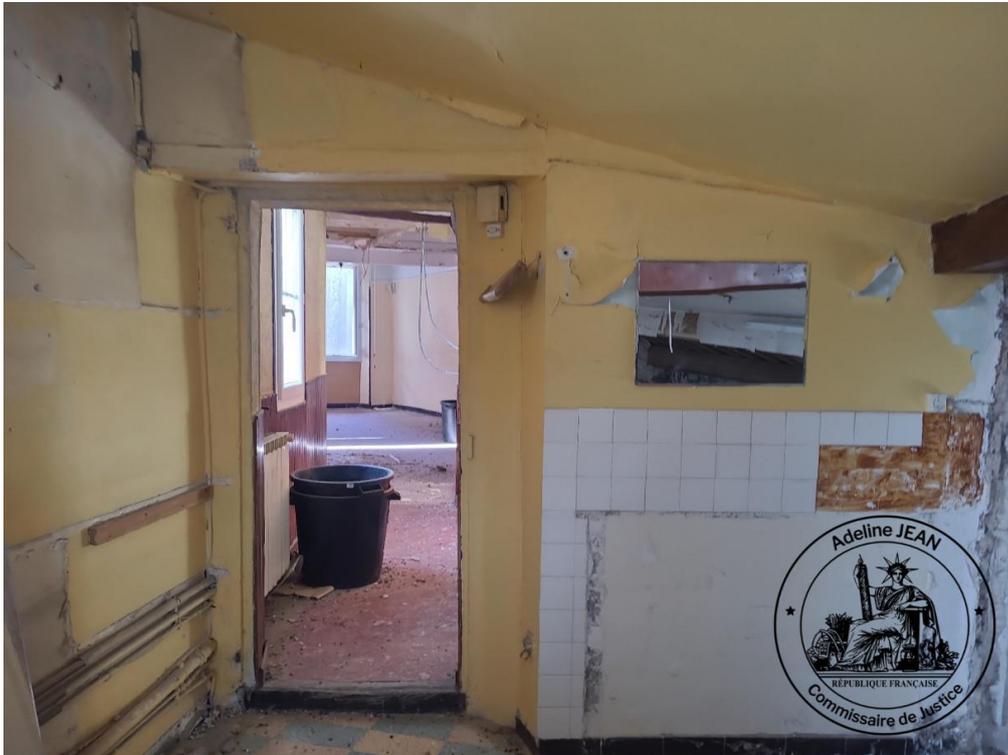
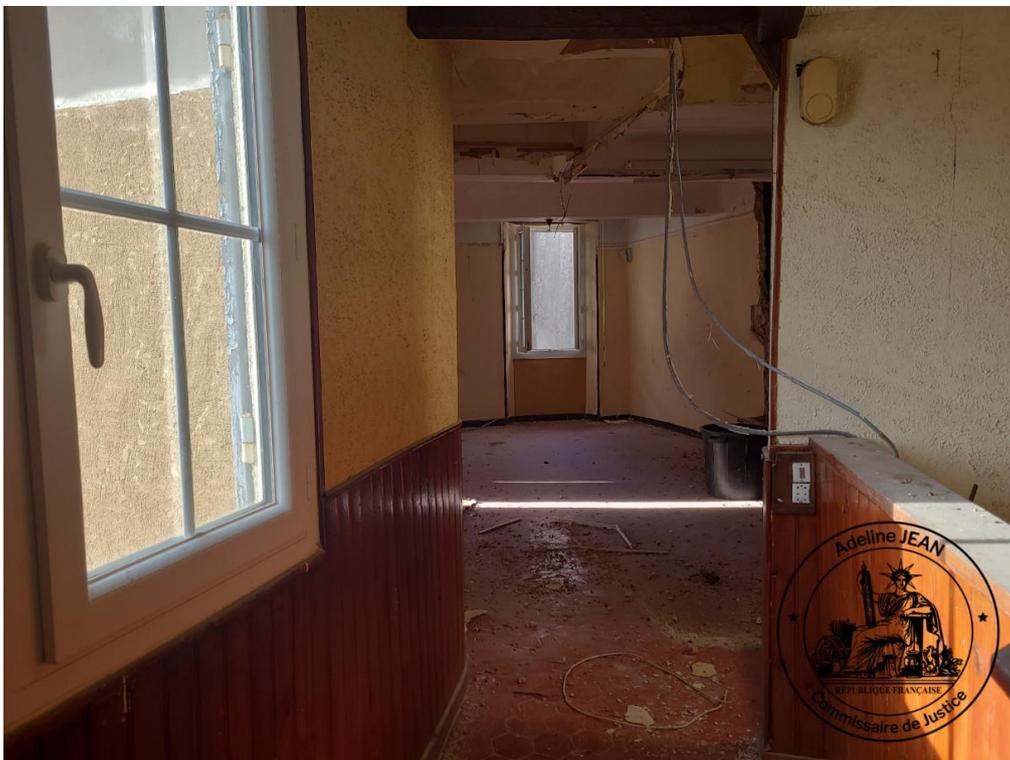
En partie droite du quatrième niveau,

Il existe de nouveau un vaste espace, en chantier avec tommettes au sol en partie droite et parquet mélaminé en partie gauche.

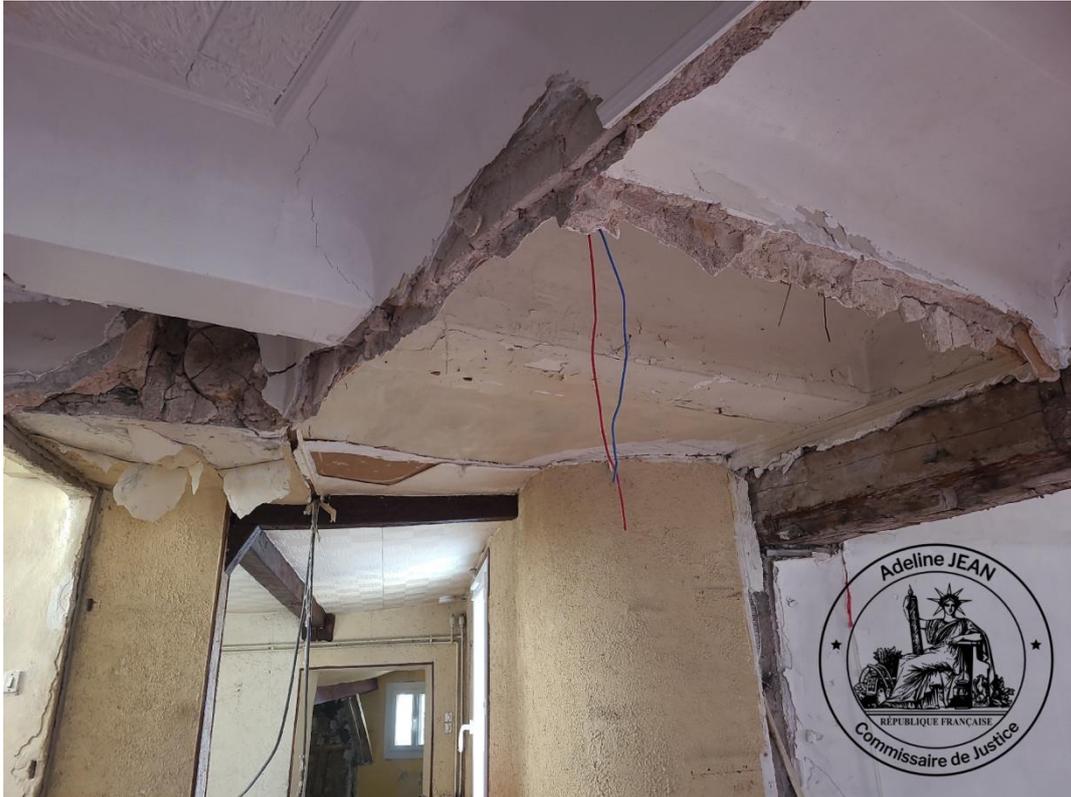
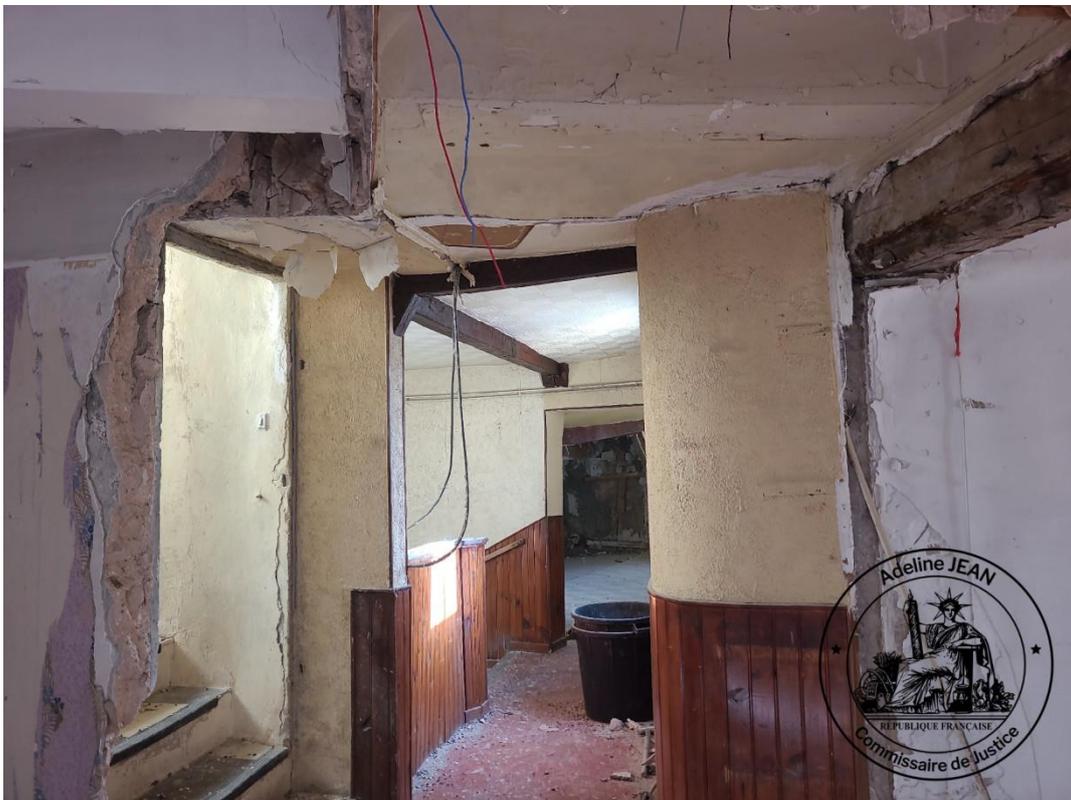
En entrant à droite de cet espace droite du quatrième niveau, nous constatons qu'un petit escalier dessert un dernier espace, tout en haut.

Dans cet espace envahi d'excréments de pigeons et volatiles morts, le sol, les murs et le plafond sont en très mauvais état.
