**NOTE DE SYNTHÈSE****RAPPORT N° 14388 - FNS-VIGUIER- 47898 6833 02.09.24****Document ne pouvant en aucun cas être annexé à un acte authentique****INFORMATIONS GÉNÉRALES**Type de bien : **Appartement n°35**  
Etage: **3**Adresse : **LE CRISTIANA**  
**lieu dit LES CHALPS**  
**05600 RISOUL**  
Bâtiment : **Bât. A**Propriétaire : **FNS-VIGUIER- 47898**Lot n° : **33**  
N° lot cave : **97 cave à skis n°29**Section cadastrale : **NC**Bâti : **OUI** Mitoyenneté : **NON**Date du permis de construire : **1979**Date de construction : **NC****CONSTAT AMIANTE****Il n'a pas été repéré de matériaux et produits susceptibles de contenir de l'amiante****CERTIFICAT DE SUPERFICIE**

# DPE diagnostic de performance énergétique (logement)

**CERTIFICAT DE SUPERFICIE**

**DIAGNOSTIC DE L'ETAT DE L'INSTALLATION INTERIEURE D'ELECTRICITE**

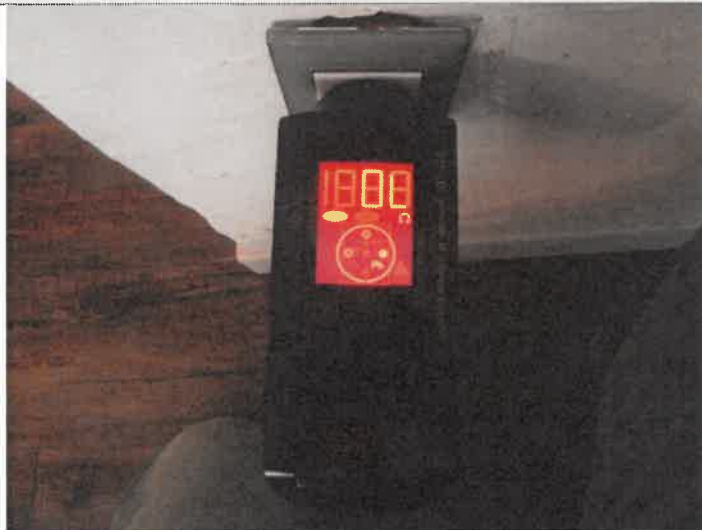
### Point de contrôle N° B.3.3.6 a2)

| 6 ANOMALIES IDENTIFIEES | | | | |
|---|---|---|---|---|
| B.3.3.6 a2) | Au moins un socle de prise de courant comporte une broche de terre non reliée à la terre. | salon | B.3.3.6.1 | (Anomalie compensée par le point de contrôle B.3.3.6.1)<br>Alors que des socles de prise de courant ou des CIRCUITS de l'installation ne sont pas reliés à la terre (B.3.3.6 a1), a2 et a3), la MESURE COMPENSATOIRE suivante est correctement mise en œuvre :<br>• protection du (des) CIRCUIT (s) concerné (s) ou de l'ensemble de l'installation électrique par au moins un dispositif différentiel à haute sensibilité $\leq 30$ mA. |

Description : Au moins un socle de prise de courant comporte une broche de terre non reliée à la terre.

Observation(s) (Anomalie compensée par le point de contrôle B.3.3.6.1)

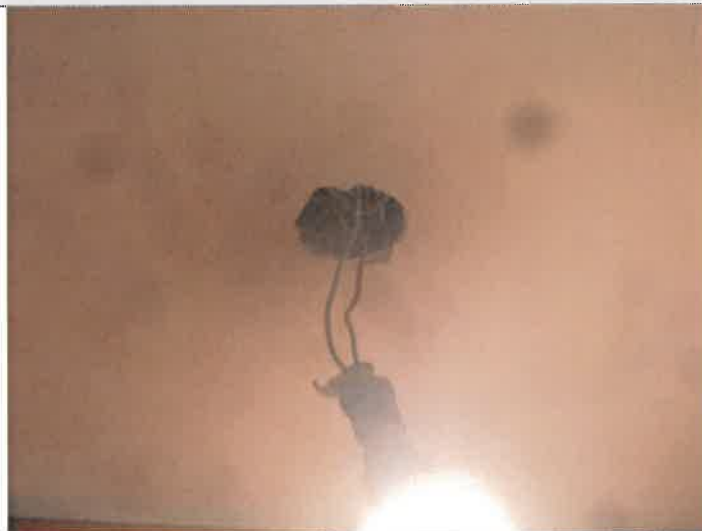
### Point de contrôle N° B.3.3.6 a3)

| 6 ANOMALIES IDENTIFIEES | | | | |
|---|---|---|---|---|
| B.3.3.6 a3) | Au moins un CIRCUIT (n'alimentant pas des socles de prises de courant) n'est pas relié à la terre. | luminaire | B.3.3.6.1 | (Anomalie compensée par le point de contrôle B.3.3.6.1)<br>Alors que des socles de prise de courant ou des CIRCUITS de l'installation ne sont pas reliés à la terre (B.3.3.6 a1), a2 et a3), la MESURE COMPENSATOIRE suivante est correctement mise en œuvre :<br>• protection du (des) CIRCUIT (s) concerné (s) ou de l'ensemble de l'installation électrique par au moins un dispositif différentiel à haute sensibilité $\leq 30$ mA. |

Description : Au moins un CIRCUIT (n'alimentant pas des socles de prises de courant) n'est pas relié à la terre.

Observation(s) (Anomalie compensée par le point de contrôle B.3.3.6.1)

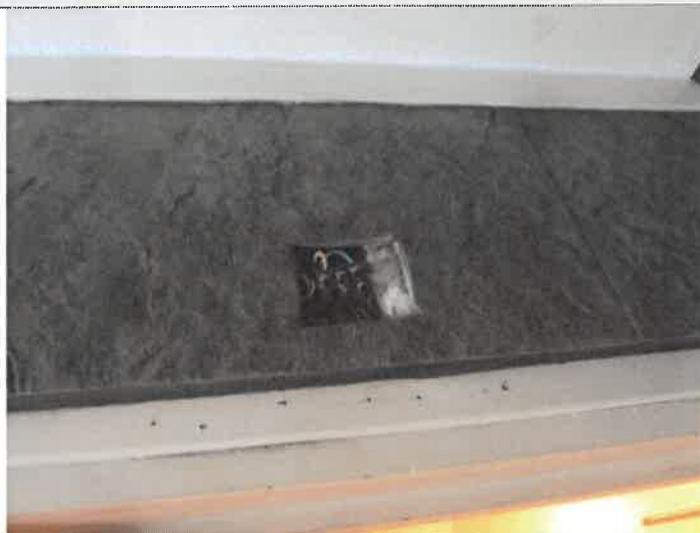
**Point de contrôle N° B.7.3 a)**

| 6 ANOMALIES IDENTIFIEES | | | | |
|---|---|---|---|---|
| B.7.3 a) | L'ENVELOPPE d'au moins un matériel est manquante ou détériorée. | Boite de dérivation | | |

Description : L'ENVELOPPE d'au moins un matériel est manquante ou détériorée.

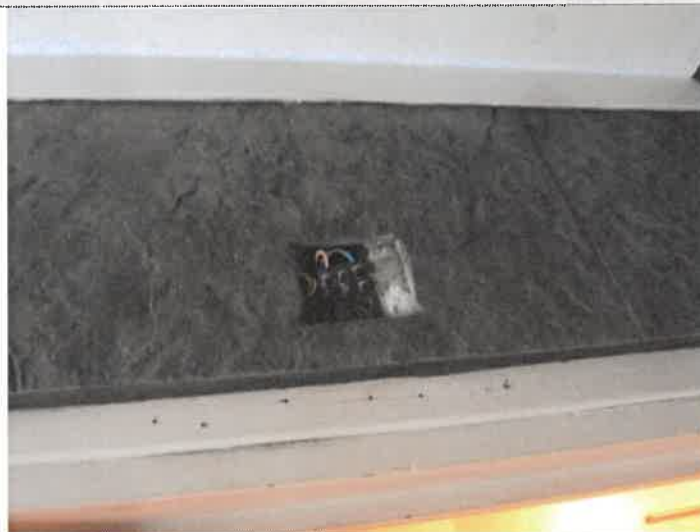
**Point de contrôle N° B.7.3 d)**

| 6 ANOMALIES IDENTIFIEES | | | | |
|---|---|---|---|---|
| B.7.3 d) | L'installation électrique comporte au moins une CONNEXION avec une partie active nue sous tension accessible. | Boite de dérivation | | |

Description : L'installation électrique comporte au moins une CONNEXION avec une partie active nue sous tension accessible.

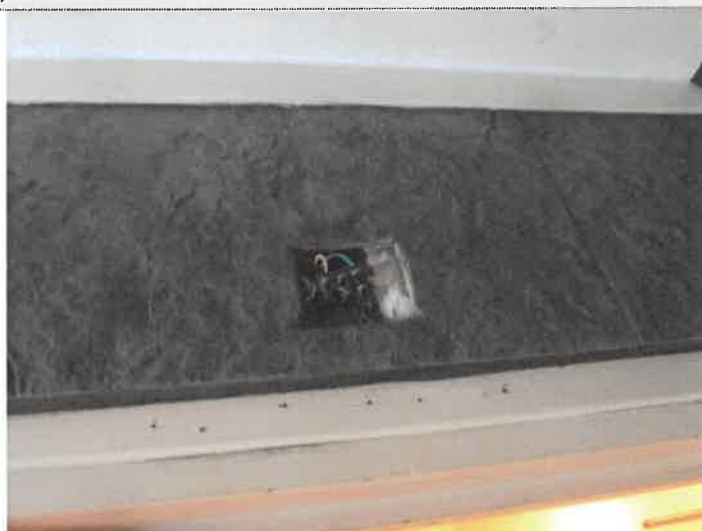
**Point de contrôle N° B.7.3 a)**

Description : L'ENVELOPPE d'au moins un matériel est manquante ou détériorée.

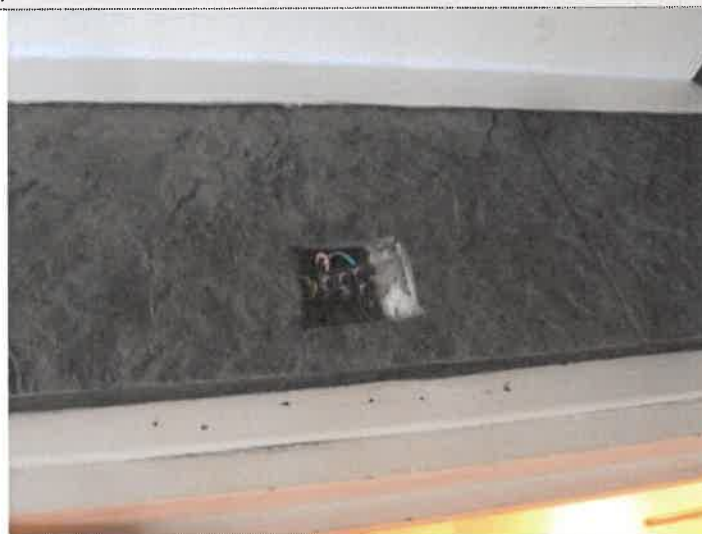
**Point de contrôle N° B.7.3 d)**

Description : L'installation électrique comporte au moins une CONNEXION avec une partie active nue sous tension accessible.
